物件調査報告書

| 物件No. | 19 | 受付日 | 令和7年4月11日 | 賃貸・売却の希望 | <input type="checkbox"/> 賃貸 <input checked="" type="checkbox"/> 売却 <input type="checkbox"/> 未定 |
| 物件所在地 | 山梨県都留市十日市場 | | | | |

古民家等カルテ

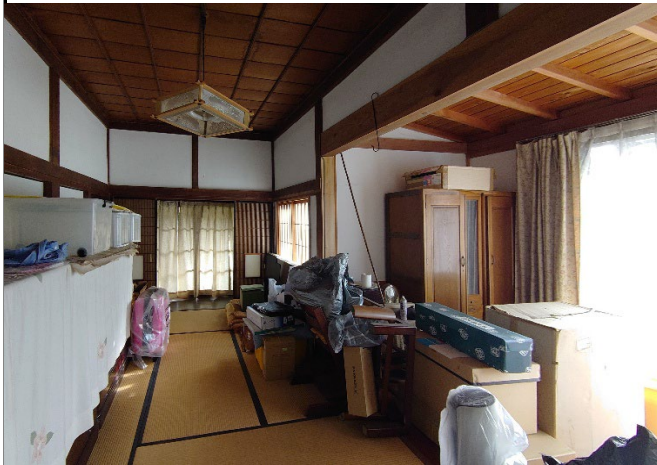
内観 奥の間と増築部

| 古民家等物件情報 | | | | |
|---|---|---|---|---|
| 増築の有無 | <input type="checkbox"/> 当初のまま <input checked="" type="checkbox"/> 増築(西側に2坪ほどの増築部あり。 ) <input type="checkbox"/> 不明 | | | |

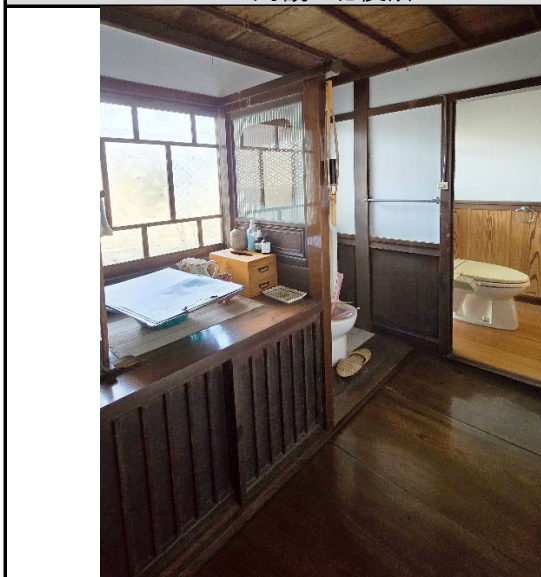
内観 北便所

| 古民家等物件情報 | | | | |
|---|---|---|---|---|
| | その他 | 北側小便器と西側便所及び浴室用エコキュートは現在使用不可。 | | |

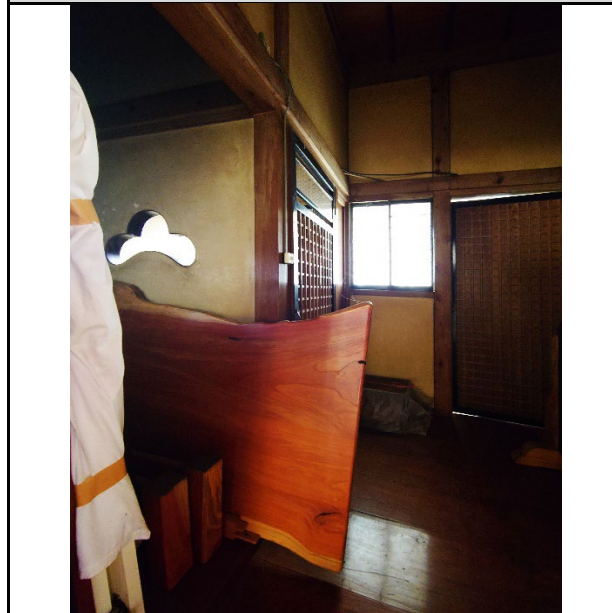
内観 西便所付近(使用不可)
