# 物件調査報告書

| 物件所在地 | 山梨県山梨市牧丘町室伏 | | | | |

古民家等カルテ

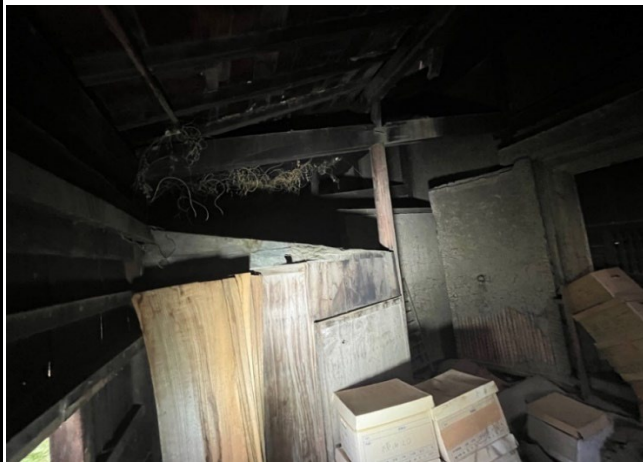
内観 下屋西側

| 古民家等物件情報 | | | | |
|---|---|---|---|---|
| 建物破損状況等 | 屋根 | 大屋根は比較的健全、下屋屋根全面改修または解体が必要か | | |

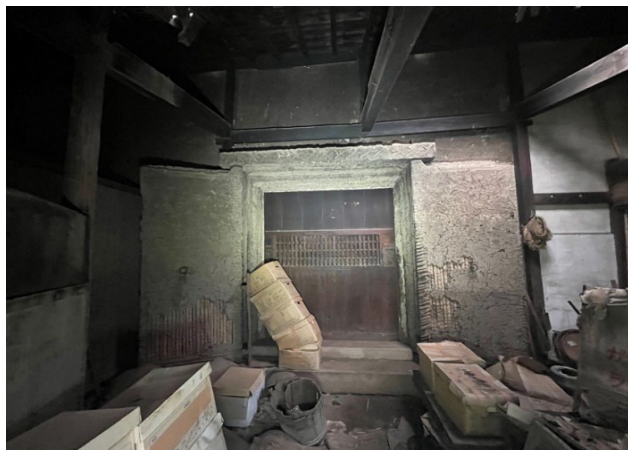
内観 下屋 蔵入り口

| 古民家等物件情報 | | | | |
|---|---|---|---|---|
| | 外壁 | 損傷あり全体的に修繕必要   蔵戸前修理が必要   樋修理必要 | | |

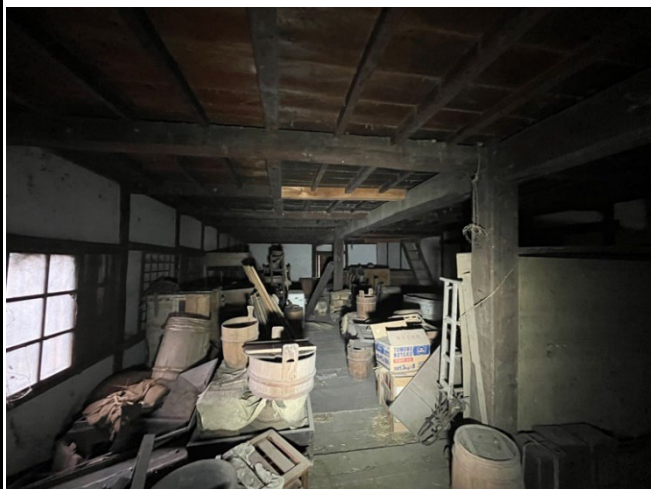
内観 1階東側

| 古民家等物件情報 | | | | |
|---|---|---|---|---|
| | 建物内部 | 床面の損傷が大きく改修が必要   ほか壁・天井など利用目的によっては改修必要 | | |
