物件調査報告書

| 物件所在地 | 山梨県山梨市東 | | | | |
| 建築年代(当初) | <input checked="" type="checkbox"/> 概ね判明 | 1928年頃 建築 (築 97年) | | | |

古民家等カルテ

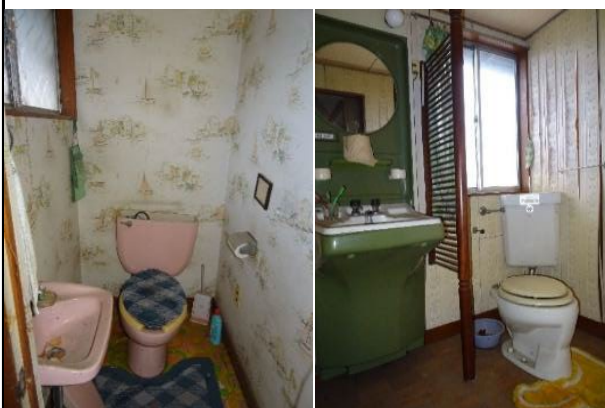
| | トイレ | <input checked="" type="checkbox"/> 水洗 <input type="checkbox"/> 汲取り <input type="checkbox"/> その他(要修理) | | | |

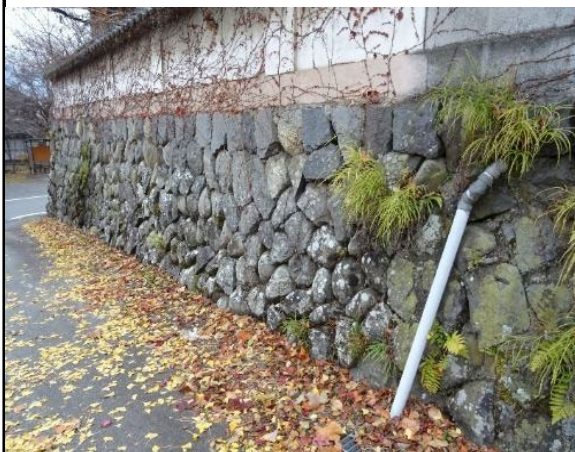
石垣

雨水は配管処理。一部盛土ではないか。

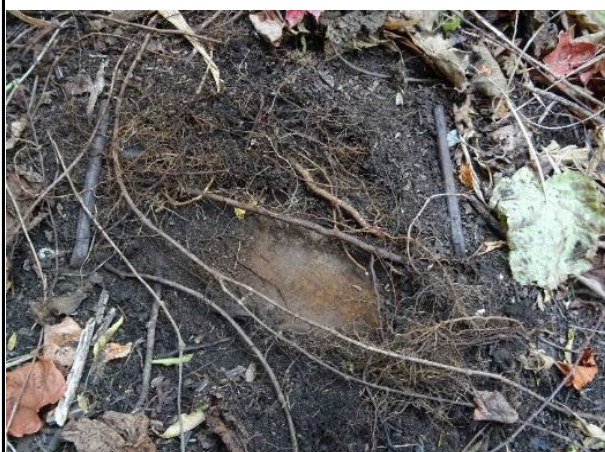
| | その他 | 浄化槽詳細不明 (木の根に覆われている)。建物外周の雑木処理が必要。 | |

浄化槽詳細不明(単独浄化槽と思われる)

雑木の処理、再設置が必要と思われる。

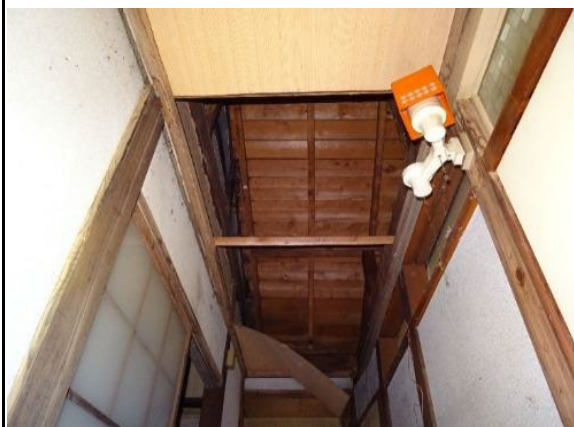
1階広縁天井

| 建物破損状況等 | 屋根 | 1階広縁の一部が破損。2階広縁部分が東へ傾いている。 | |

天井板の剥がれ

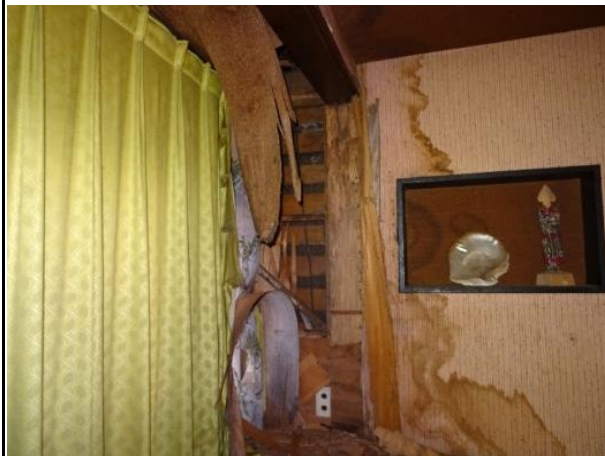
応接間南西隅

| | 建物内部 | 雨漏り跡、クラックあり。床張替え必要。残置物多い。 | |

雨染み、壁・天井板の剥がれ

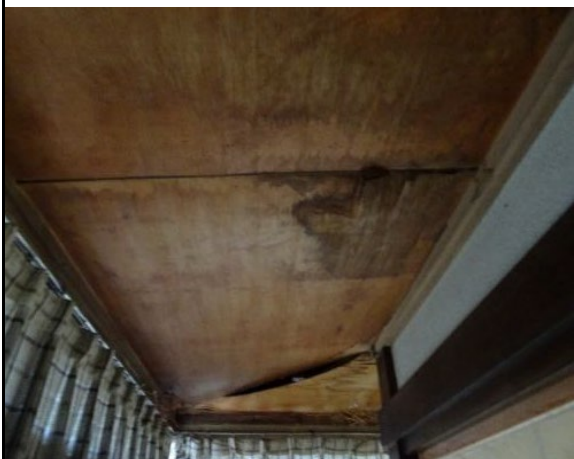
1階広縁天井

雨染み・天井板浮き

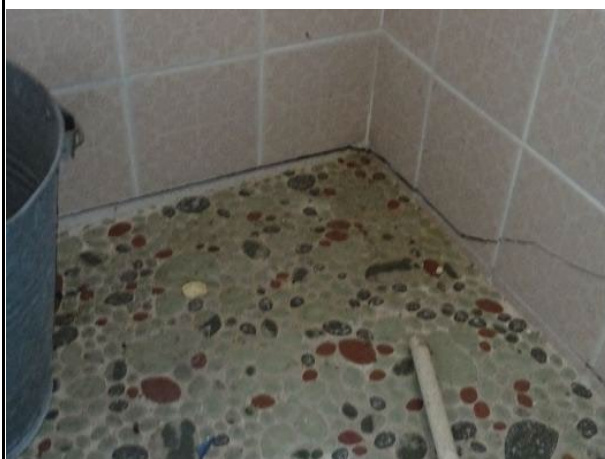
浴室

クラック

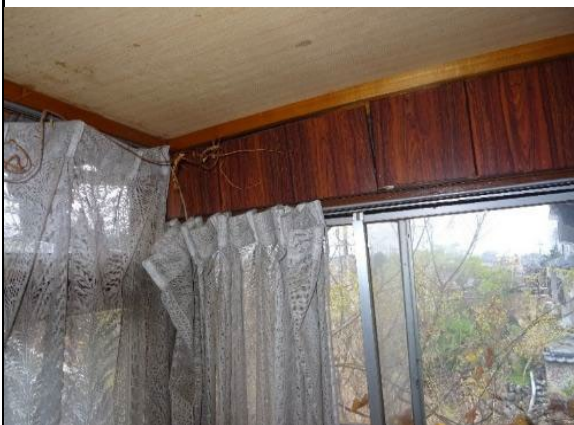
2階広縁東南隅

広縁の壁が東側に傾いている。補強・改修が必要。

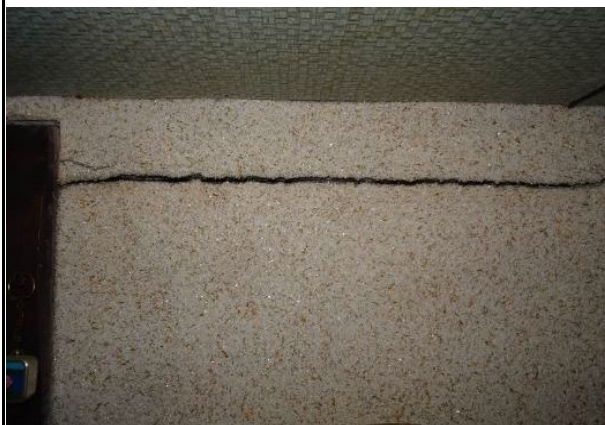
2階和室壁

クラック
