# 物件調査報告書

# 古民家等カルテ

| 物件所在地 | 山梨県甲府市中央 | | |

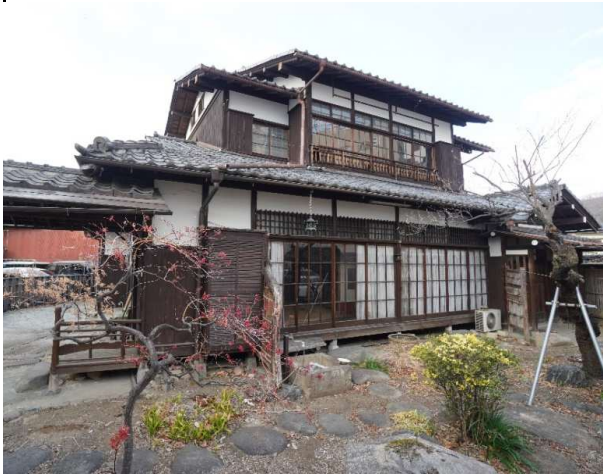
南西外観

2階から富士山が見えるように配置された  
形跡が建物の向きでうかがえる

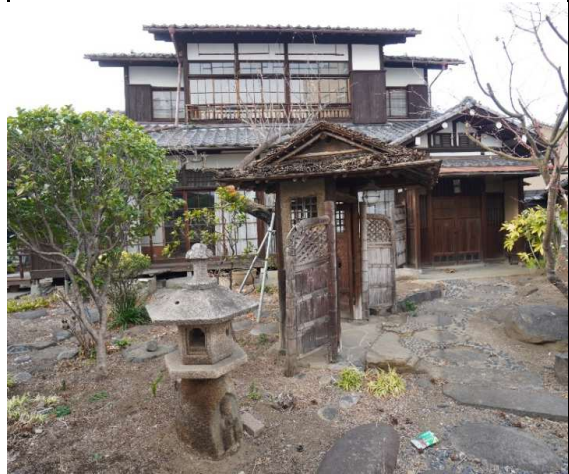
南外観

南側に門があるが、現在駐車場で別の  
所有者となっている為出入りできない

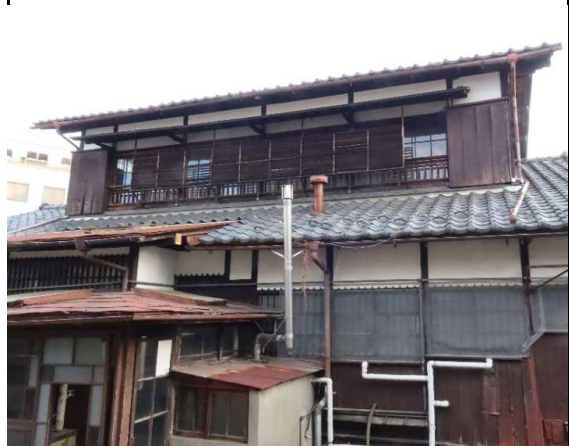
北外観

| 古民家等物件情報 | | | |
|---|---|---|---|
| | 外壁 | 増築部分の劣化が激しい | |

外台所等の増築部分の痛みが激しい

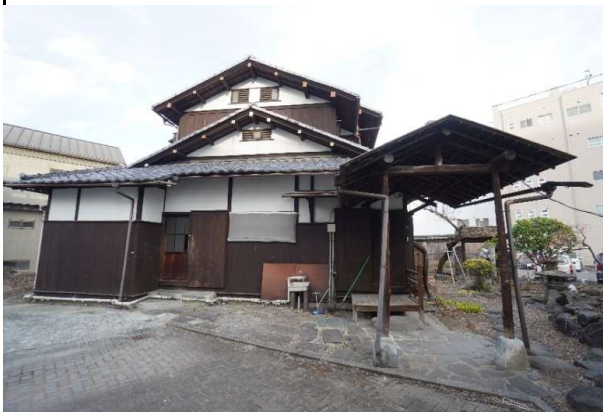
西外観

西側道路からの敷地接続でアプローチが  
狭いのが残念

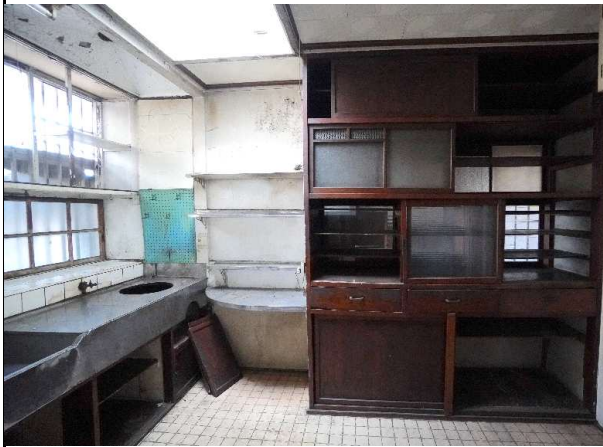
台所

昭和モダンな台所

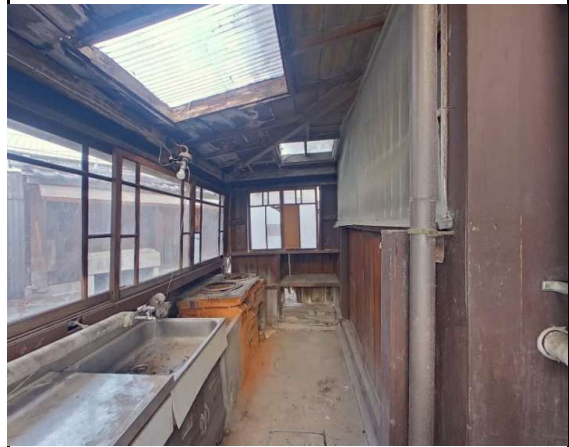
外台所

増築された外の台所  
旅館的な用途で使われた時があったか？

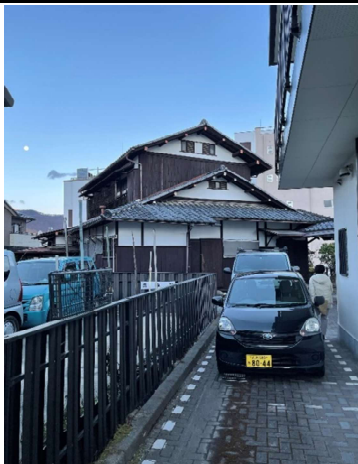
敷地の接道(アプローチ)

以前は広い敷地であったが、現在は西側道路からの接道となっている
