## 事業効果検証のためのモニタリング調査について

森林環境税を活用して実施している森林整備について、事業実施の効果を検証するために県内の14箇所（荒廃森林再生事業12箇所、広葉樹の森づくり推進事業2箇所）においてモニタリング調査を行っています。

荒廃森林再生事業 モニタリング調査

調査箇所 ① 南アルプス市上宮地 地内

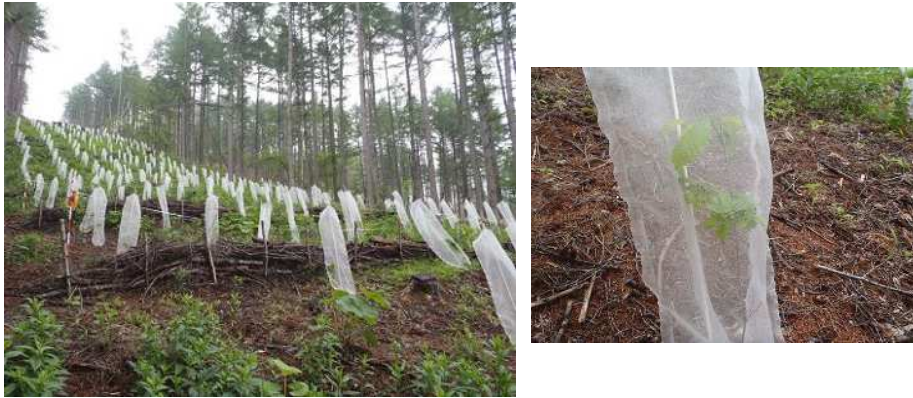
1 年後【平成25年度】

- 【調査結果】
- ・調査区内の全個体が展葉し、根元径、樹高ともに良好な生育状況を呈している。
  - ・食害防止ネットにも破損は見られない。

・順調な生育が伺われる。今後数年間は下刈りを行い、引き続き生育状況や獣害の有無等に注視していく。

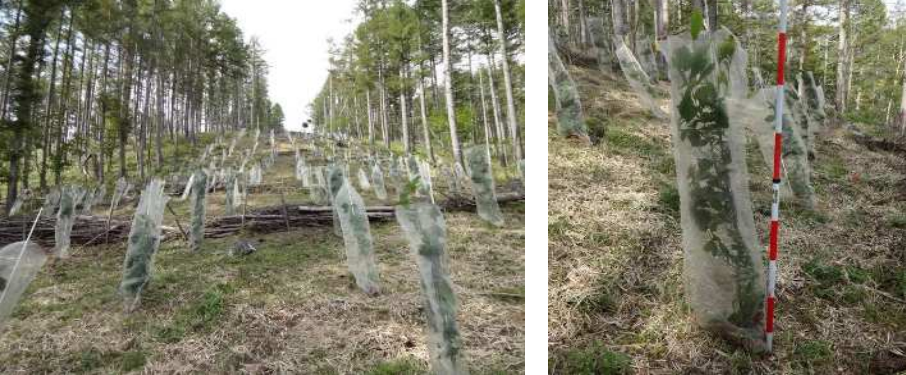
3 年後【平成27年度】

- 【調査結果】
- ・新たに枯損木が発見されたため、今後適期に補植を行う。
  - ・新たな枯損箇所の食害防止ネットに破損が見られた。
  - ・生育状況は、各個体とも、良好である。

・順調に生育している。随時、食害防止ネットの点検を行い、獣害の有無等を注視していく。

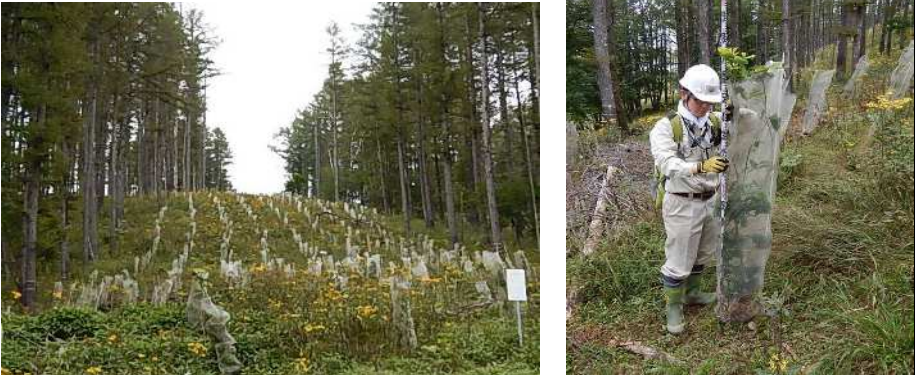
5 年後【平成29年度】

- 【調査結果】
- ・食害防止ネットがすり下げられ、食害を受けている植栽木が見受けられた。
  - ・新たに枯損木が発見された。
  - ・生育状況は、食害を受けていない個体については概ね良好である。
  - ・春先に現地確認のうえ、ネット補修を行う。

・調査対象木は概ね順調に生育していることが伺える。

・樹高がネットより高くなる個体が出現し始めたので、先端の食害等を含めた生育調査を継続する。

・食害防止ネットがシカによりすり下げられ、食害を受けた形跡があることから、食害防止ネットの保守・点検を適宜行い、獣害の防止に努める。

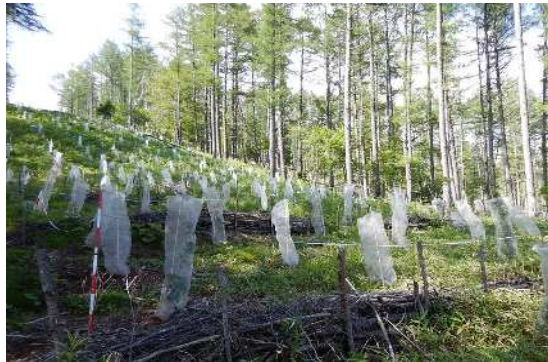
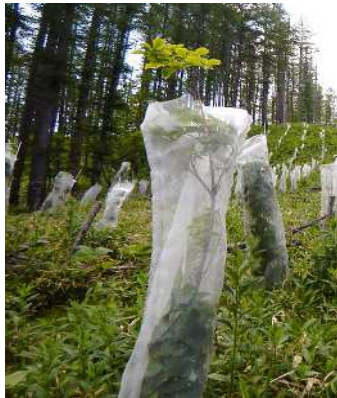
7年後【令和元年度】

- ・食害防止ネットがすり下げられ、食害を受けている植栽木が見受けられた。
- ・生育状況は、食害を受けていない個体については概ね良好である。

- ・食害を受けた植栽木が見受けられるので、随時、食害防止ネットの点検・補修を行い、獣害防止に努める。

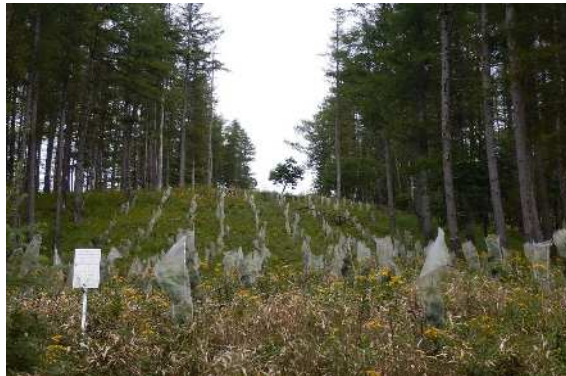
9年後【令和3年度】

- ・令和2年度に食害防止ネットの補修とともに、ネットを留めるためのクリップの数を増やし、すり下げ防止対策を実施したことにより、食害を受けた植栽木が減り、すり下げ防止クリップの追加施工の効果が見られた。
- ・新たに枯損木が発見された。
- ・生育状況は、食害を受けていない個体については概ね良好である。

- ・引き続き、食害防止ネットの、シカによるすり下げ防止のためのクリップの追加施工を含めた、食害防止ネットの点検・補修を適宜行い、獣害防止に努める。

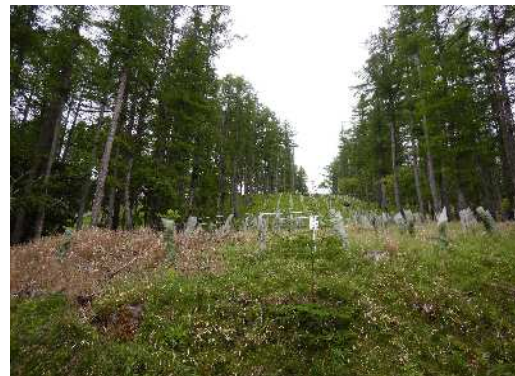
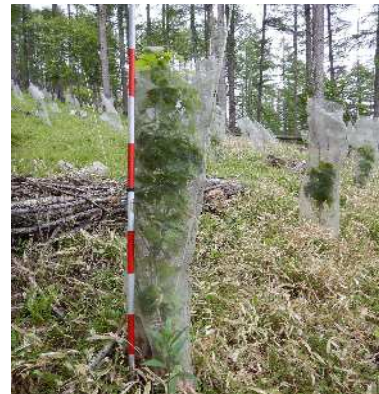
10年後【令和4年度】

- ・食害防止ネットがすり下げられ、食害を受けている植栽木が見受けられた。
- ・生育状況は、食害を受けていない個体については概ね良好である。

- ・食害を受けた植栽木が見受けられるので、随時、食害防止ネットの点検・補修を行い、獣害防止に努める。

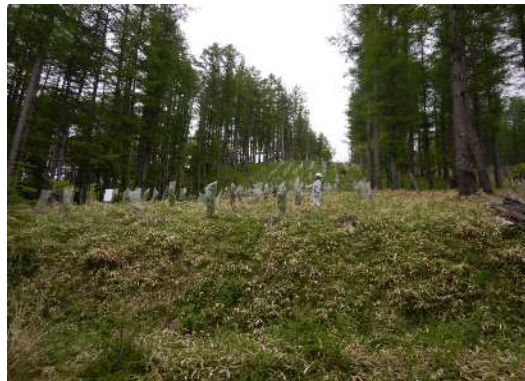
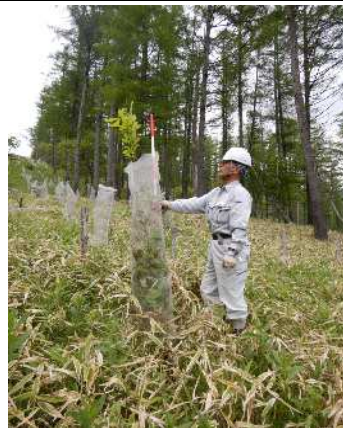
11年後【令和5年度】

- ・食害防止ネットがすり下げられ、食害を受けている植栽木が見受けられた。
- ・生育状況は、食害を受けていない個体については概ね良好である。

- ・食害を受けた植栽木が見受けられるので、随時、食害防止ネットの点検・補修を行い、獣害防止に努める。

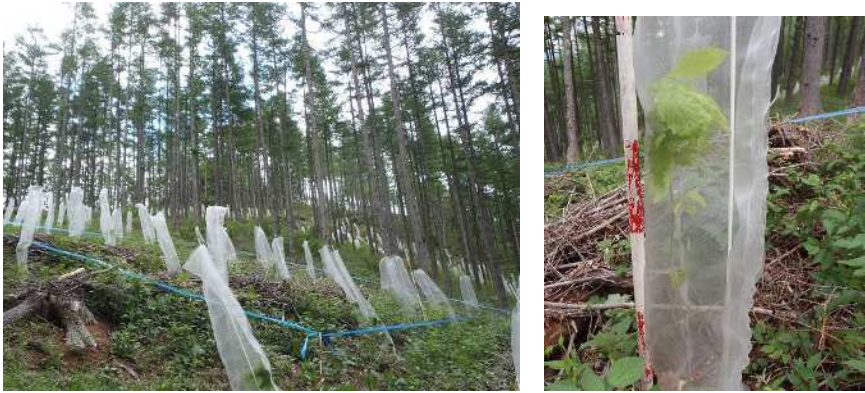
1年後【平成25年度】

- 調査区内の2個体に展葉が見られないが、全体的に根元径、樹高ともに良好な生育状況を呈している。
- 食害防止ネットには破損は見られない。

- ほぼ順調な生育が伺われる。今後数年間は下刈りを行い、引き続き生育状況や獣害の有無等に注視していく。
- 未展葉の2個体については経過観察を行う。

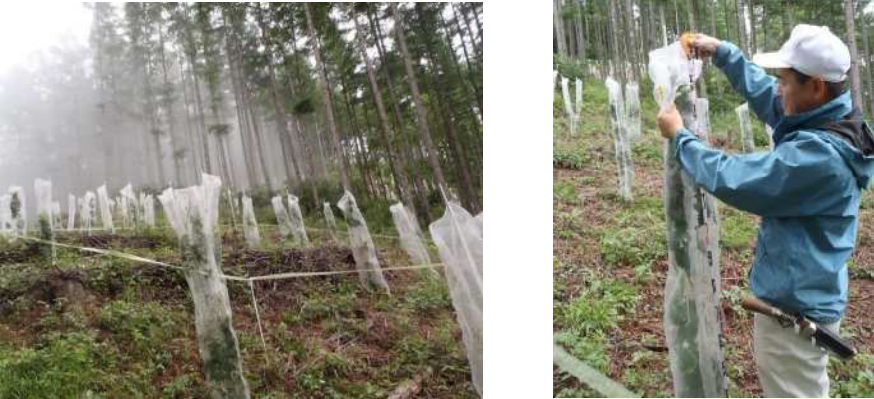
3年後【平成27年度】

- 昨年度、一部葉がなくなり、生育状況が中庸であった1個体の枯損が確認された。
- 食害防止ネットを設置していないミズナラの実生個体は食害を受けた結果、生育状況は不良であった。

- 概ね順調に生育していることが伺える。今後も生育調査を継続する。
- 食害防止ネットの未設置個体の食害が更に進行していることから、ネットが効果的に機能していることが伺える。
- 調査対象箇所近接地の食害防止ネットがシカによりずり下げられた形跡があることから、食害防止ネットの保守・点検を適宜行い、獣害の防止に努める。

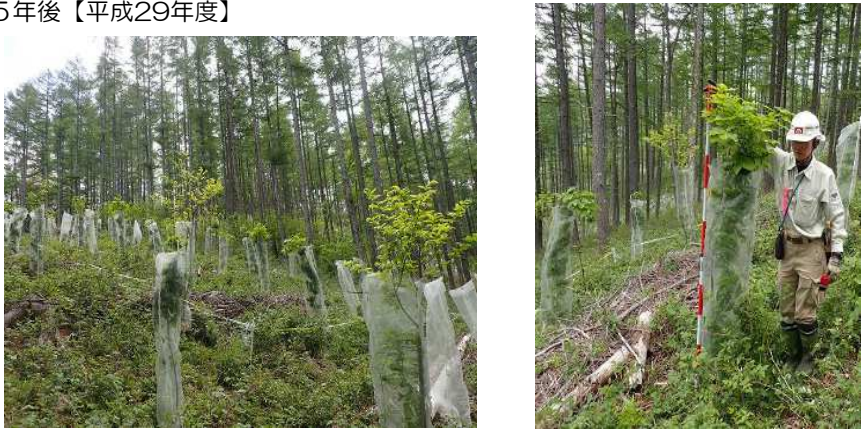
5年後【平成29年度】

- 概ね良好に伸長成長・肥大成長している。
- 一部葉の食害、先折れ跡があるが、新たな被害木はない。
- 実生のミズナラは食害により枯損した。

- 食害防止ネットの未設置個体において食害を受けていることから、ネットが効果的に機能していることが確認された。
- 調査対象木は概ね順調に生育していることが伺える。
- 樹高がネットより高い個体の先端は食害を受けているものの、現時点では大きな影響にはなっていない。今後も生育調査を継続する。
- 調査対象箇所近接地の食害防止ネットがシカによりずり下げられ、食害を受けた形跡があることから、食害防止ネットの保守・点検を適宜行い、獣害の防止に努める。

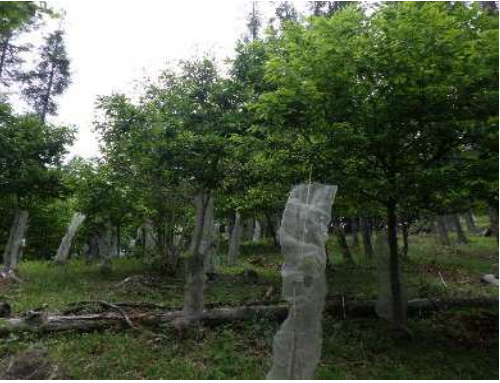
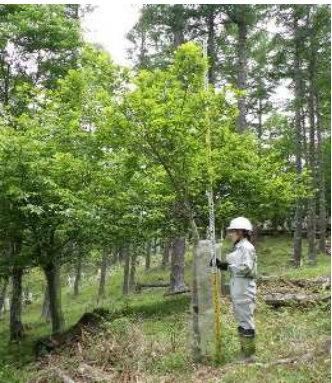
| <div>【調査結果】</div> <div><ul style="list-style-type: none"><li>・概ね良好に伸長成長・肥大成長している。</li><li>・新たに枯損木が2本発見された。</li></ul></div> | | |

| <div>【所 見】</div> <div><ul style="list-style-type: none"><li>・調査対象木は概ね順調に生育していることが伺えるが、樹高がネットより高い個体の先端に食害を受ける傾向がみられた。</li><li>・調査対象箇所内の食害防止ネットがシカによりすり下げられ、食害を受けた形跡があることから、食害防止ネットの保守・点検を適宜行い、獣害の防止に努める。</li></ul></div> | | |
