令和3年度山梨県交通事故多発地点（区間）調査の概要

●令和3年度事故多発地点（区間）調査箇所の一覧

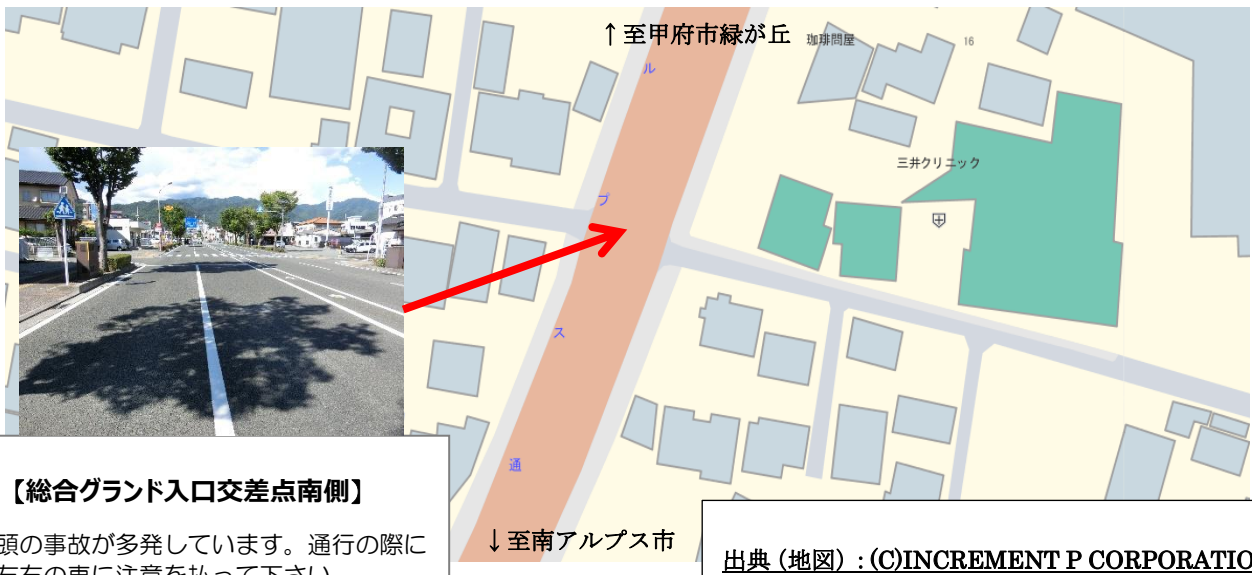
【総合グランド入口交差点南側】

事故の特徴 ○交差点において出合頭の事故が多発しています。

出合頭の事故が多発しています。通行の際には、左右の車に注意を払って下さい。

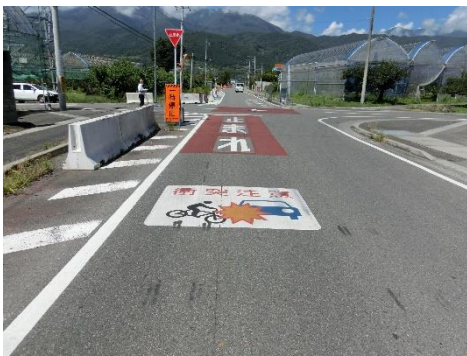
【桃園神社前交差点から西方約300メートルの十字路交差点】

事故の特徴 いずれの事故も出合頭です。

いずれの事故も出合頭です。左右の車両の動静に十分注意しましょう。

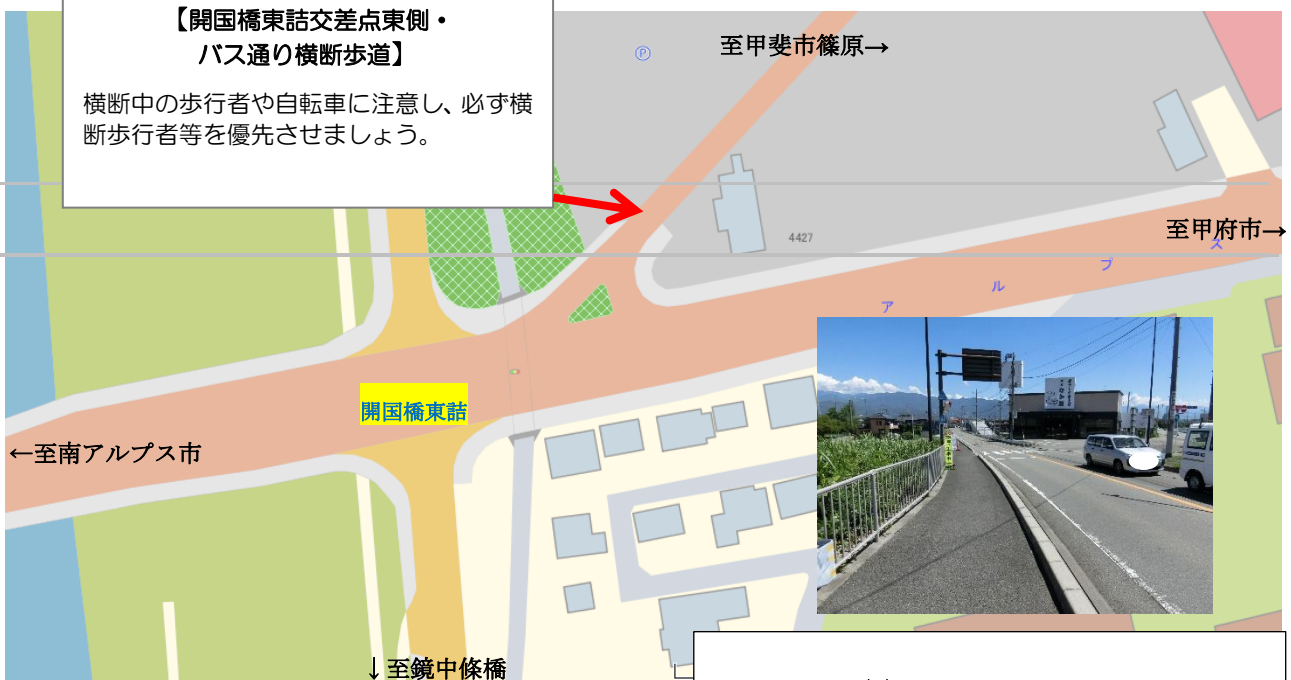
【開国橋東詰交差点東側・ バス通り横断歩道】

事故の特徴 ○横断中の自転車と車道を進行する車両が出合頭に衝突する事故が多いようです。

横断中の歩行者や自転車に注意し、必ず横断歩行者等を優先させましょう。

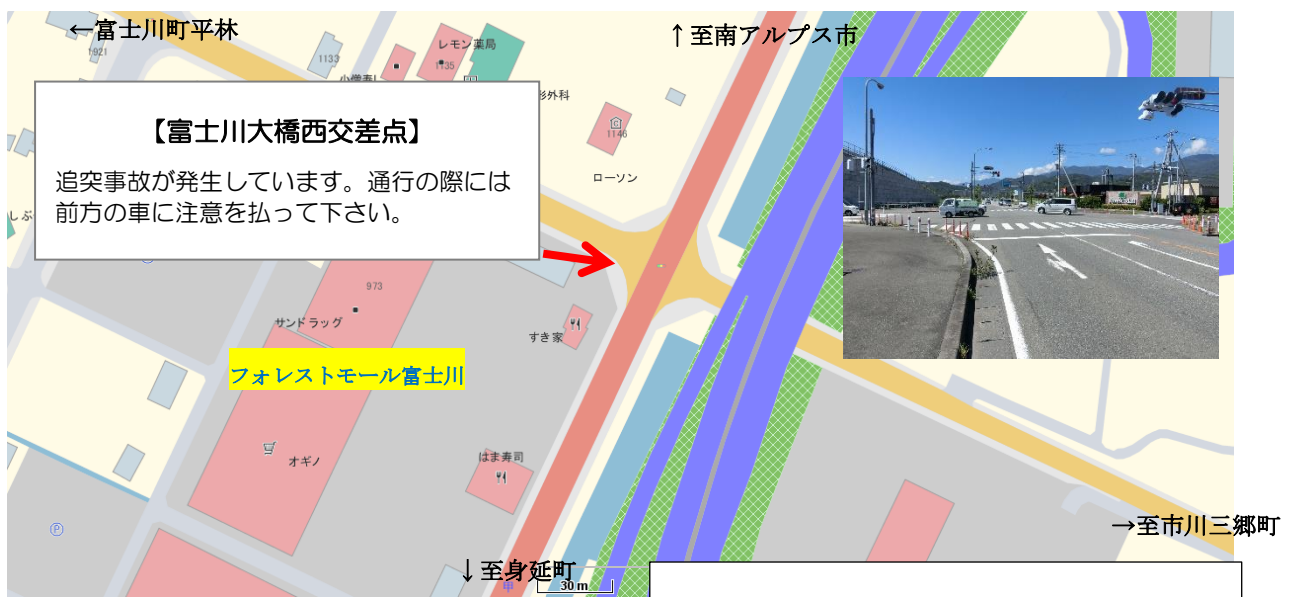
事故の特徴 ○全体としては追突事故が多く、交差点内事故（出合頭、右直事故）も発生しています。

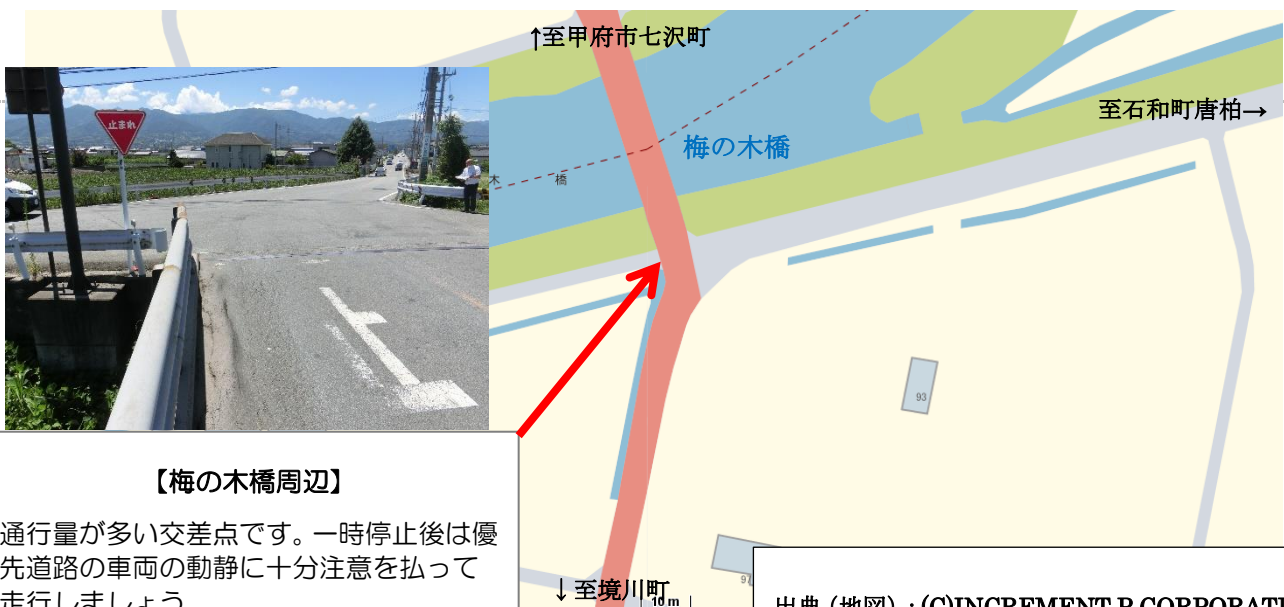
【梅の木橋周辺】

事故の特徴 ○梅の木橋から南進する車両との出合頭の事故が多発しています。

通行量が多い交差点です。一時停止後は優先道路の車両の動静に十分注意を払って走行しましょう。

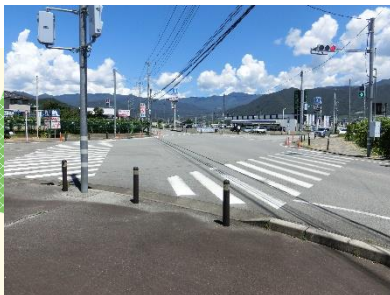
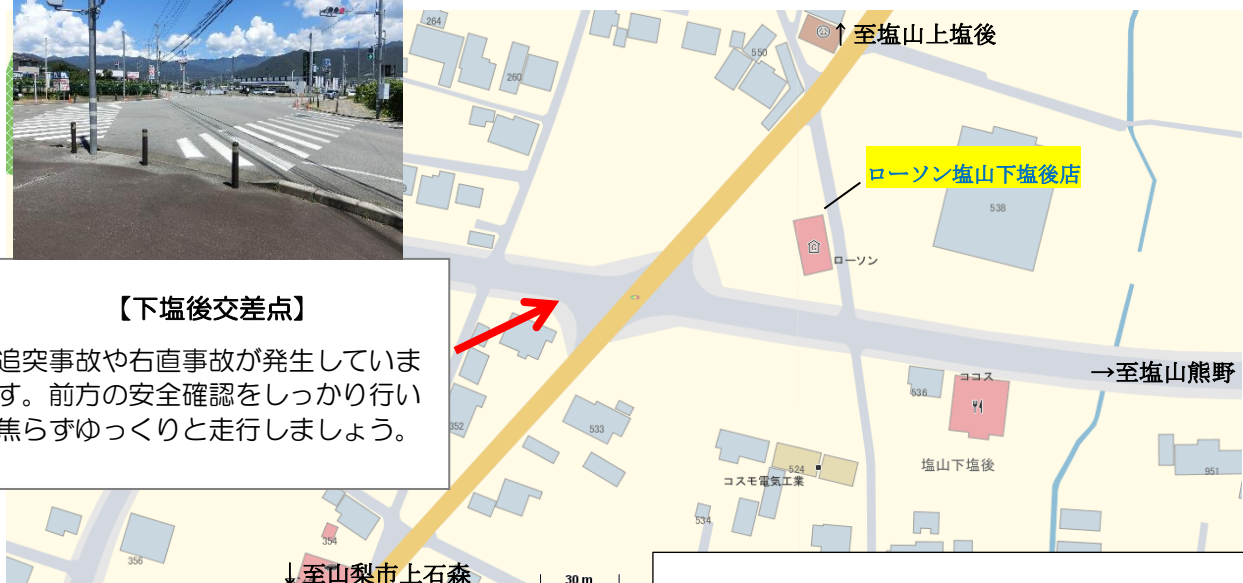
【下塩後交差点】

事故の特徴 ○追突事故が多発しており、交差点内での右直事故も発生しています。

追突事故や右直事故が発生しています。前方の安全確認をしっかりと行い、焦らずゆっくりと走行しましょう。

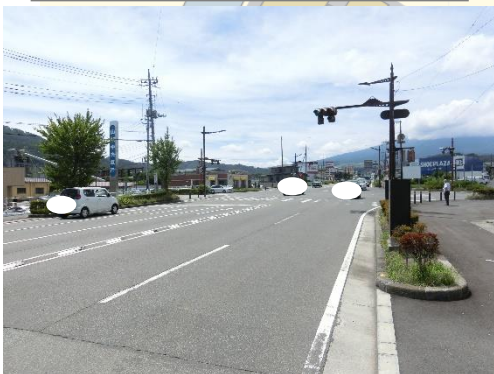
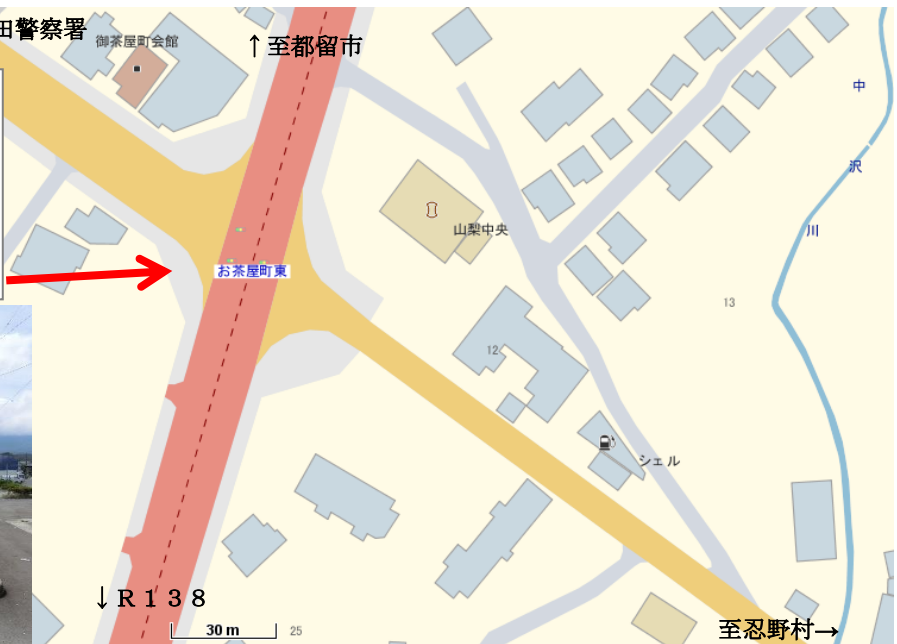
【お茶屋町東交差点】

特定の事故形態はありません。
基本を守り安全運転で走行しましょう。
