## 令和元年度山梨県交通事故多発地点（区間）調査の概要

●令和元年度事故多発地点（区間）調査箇所の一覧

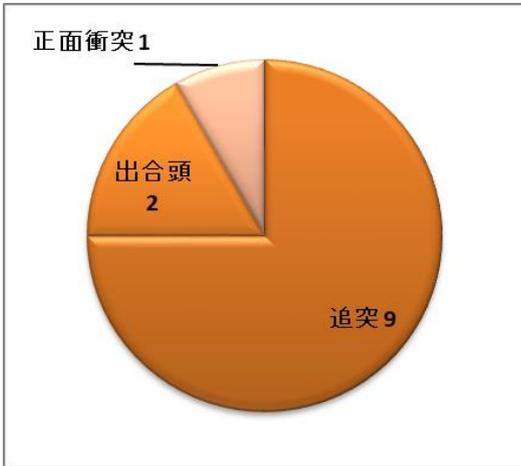
事故の特徴 ○追突事故が多く発生している。その原因としては、平和通り方面から進んでくる車の運転手が、交差道路左方の安全確認に気を取られ、前車に追突してしまうことが考えられる。

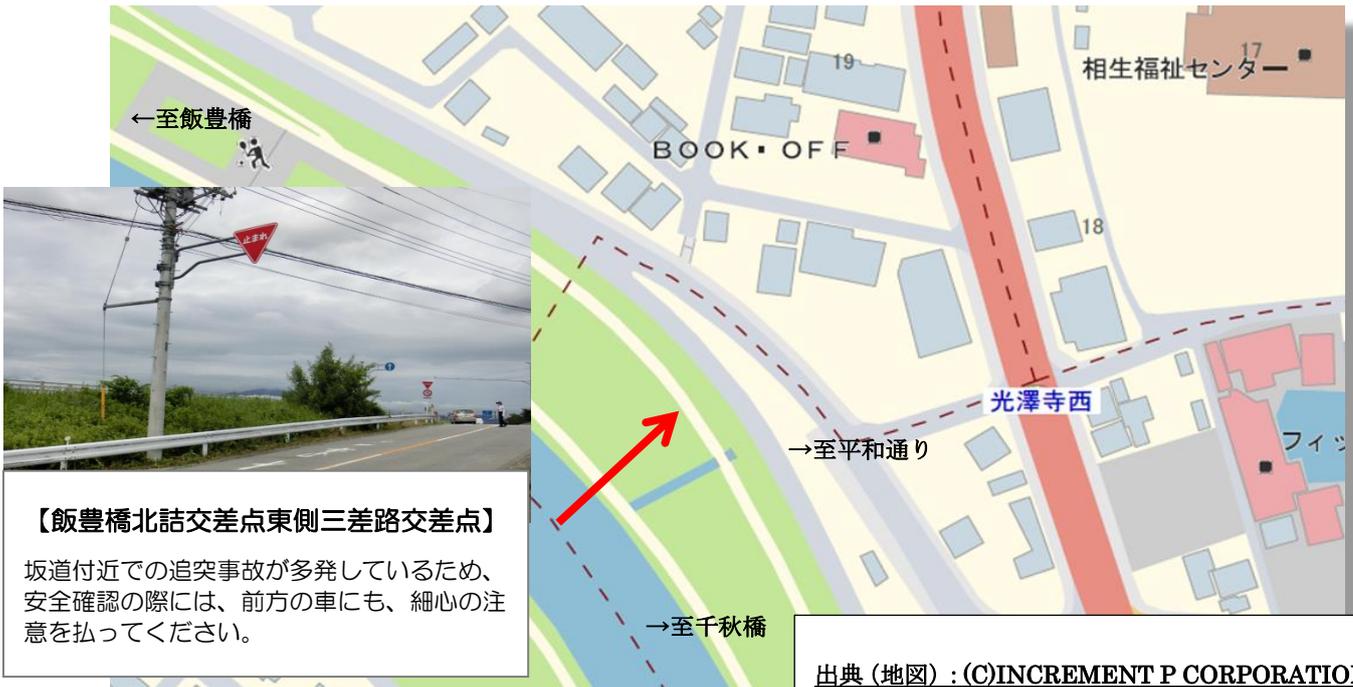
### 【飯豊橋北詰交差点東側三差路交差点】

坂道付近での追突事故が多発しているため、安全確認の際には、前方の車にも、細心の注意を払ってください。

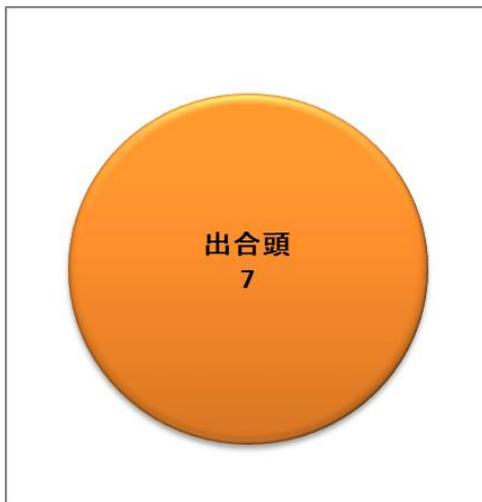
事故の特徴 ○全ての事故が出合頭である。国道20号側から進行してきた車と、甲府方面から下ってきた車との接触事故がほとんどを占めている。

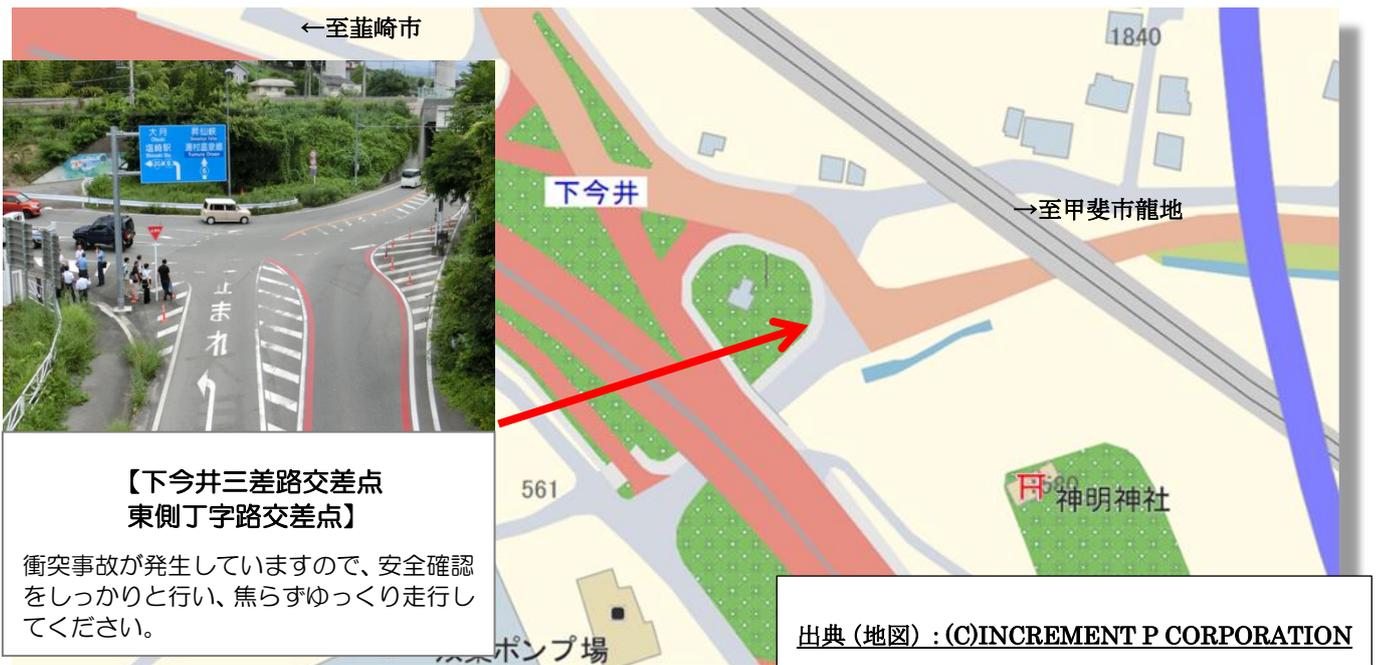
#### 【下今井三差路交差点 東側丁字路交差点】

衝突事故が発生していますので、安全確認をしっかりと行い、焦らずゆっくり走行してください。

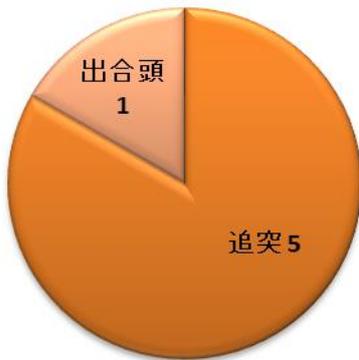
事故の特徴 ○交差点が連続し、渋滞が頻繁に発生している。  
前車への追突事故が多い。

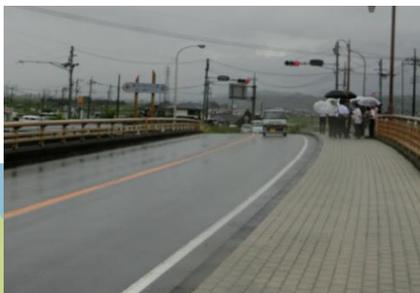
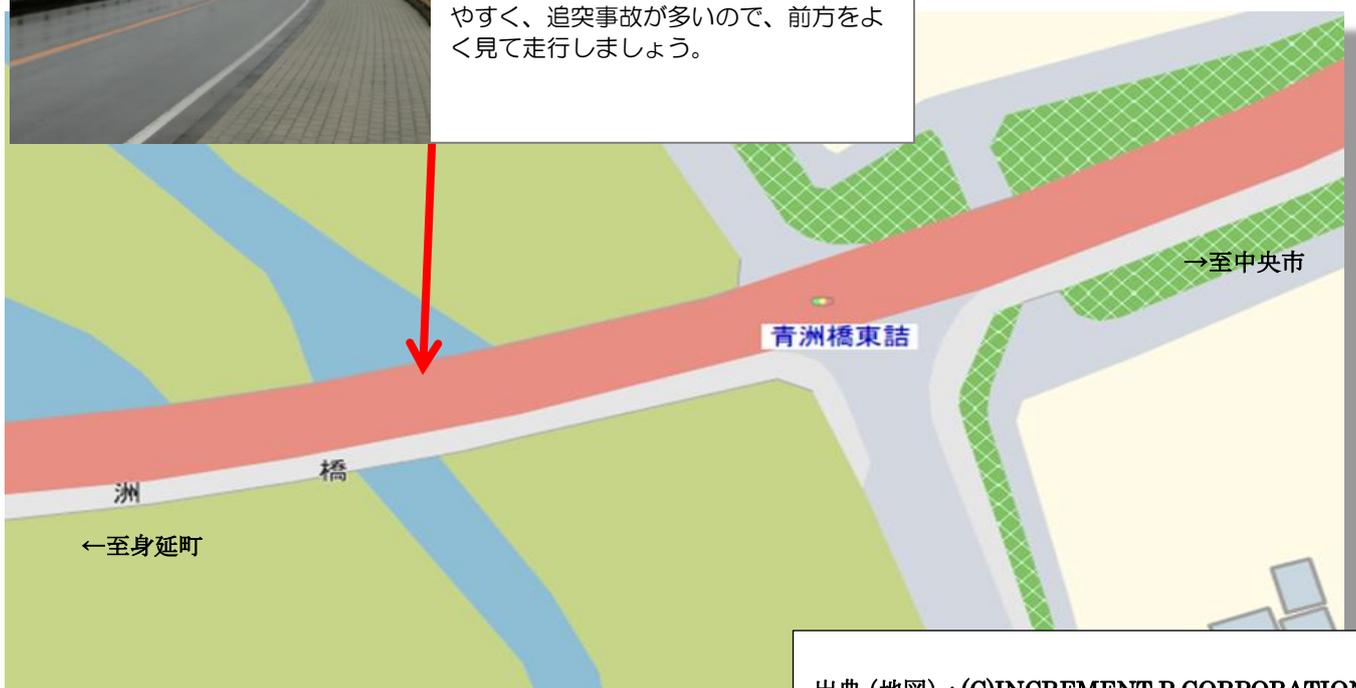
#### 【青洲橋東詰交差点】

カーブと坂道で見通しが悪く、また付近で交差点が連続するため、渋滞が発生しやすく、追突事故が多いので、前方をよく見て走行しましょう。

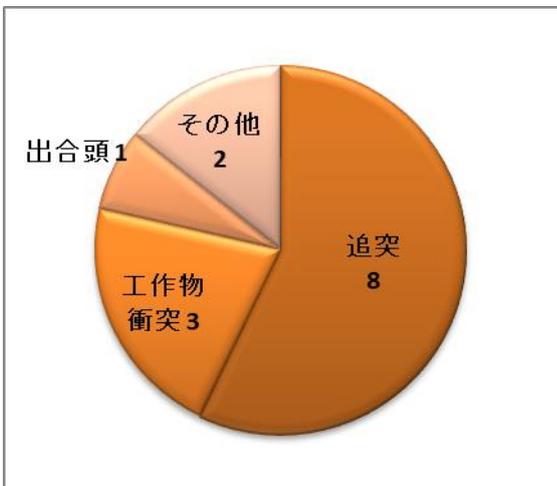
事故の特徴 ○交差点の手前にて、追突事故や単独衝突が発生している。特に、国道沿いでの事故が多い。

**【上沢交差点】**  
 交差点付近では、路外施設や脇道から車等が出てくる可能性がありますので、注意して走行してください。

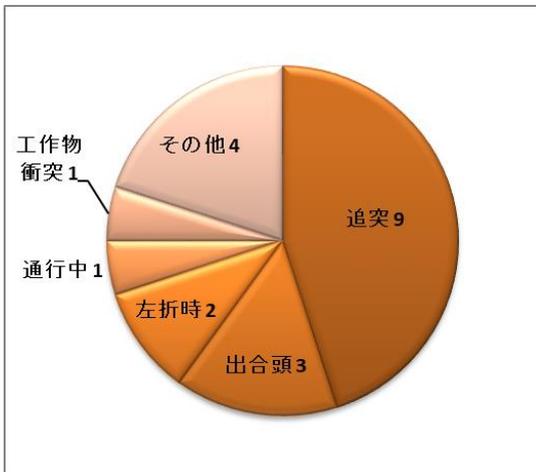
事故の特徴 ○追突事故をはじめとして、様々な種類の事故が発生している。また、本区間では平成30年中死亡事故が2件発生しており、非常に危険な区間である。

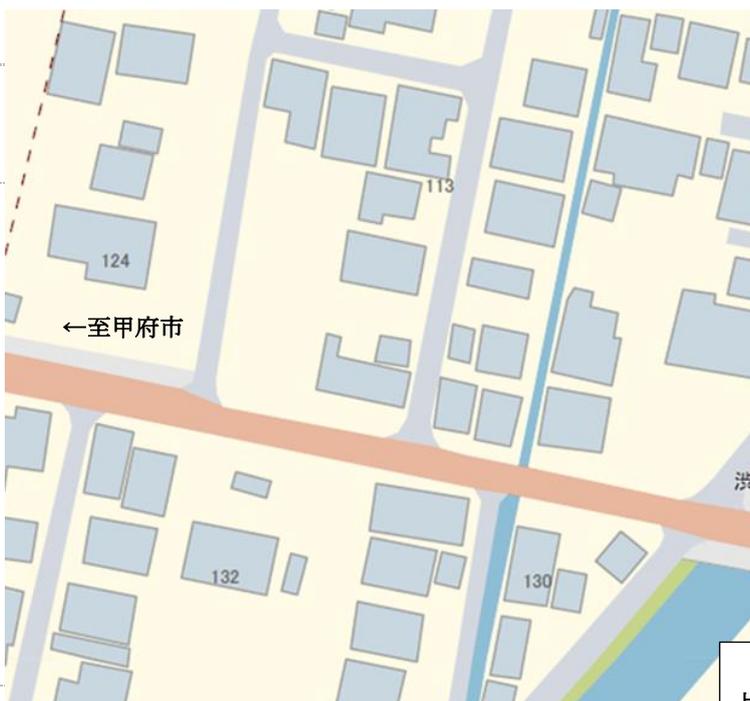
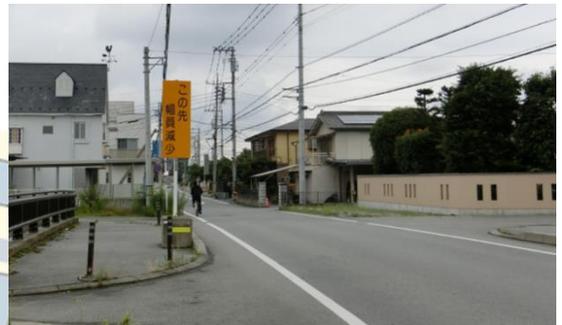
#### 【蛭見橋西詰交差点～河内東交差点】

住宅街のため、歩行者や自転車には細心の注意を払ってください。また、道路の幅員が狭いため、すれ違いや脇から出てくる二輪車にも注意しましょう。

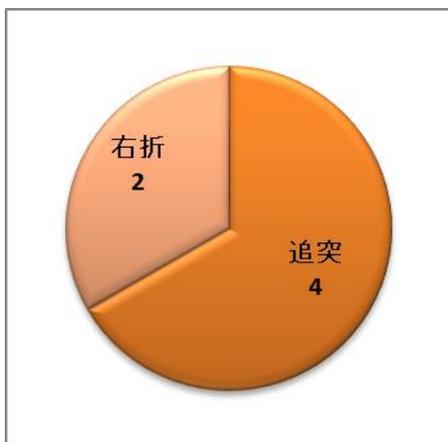
事故の特徴 ○通学路であり、信号待ちや右折待ち停止車両に伴う追突が認められる。多くの学生が登下校に利用しているため、交通事故の危険性が高い。

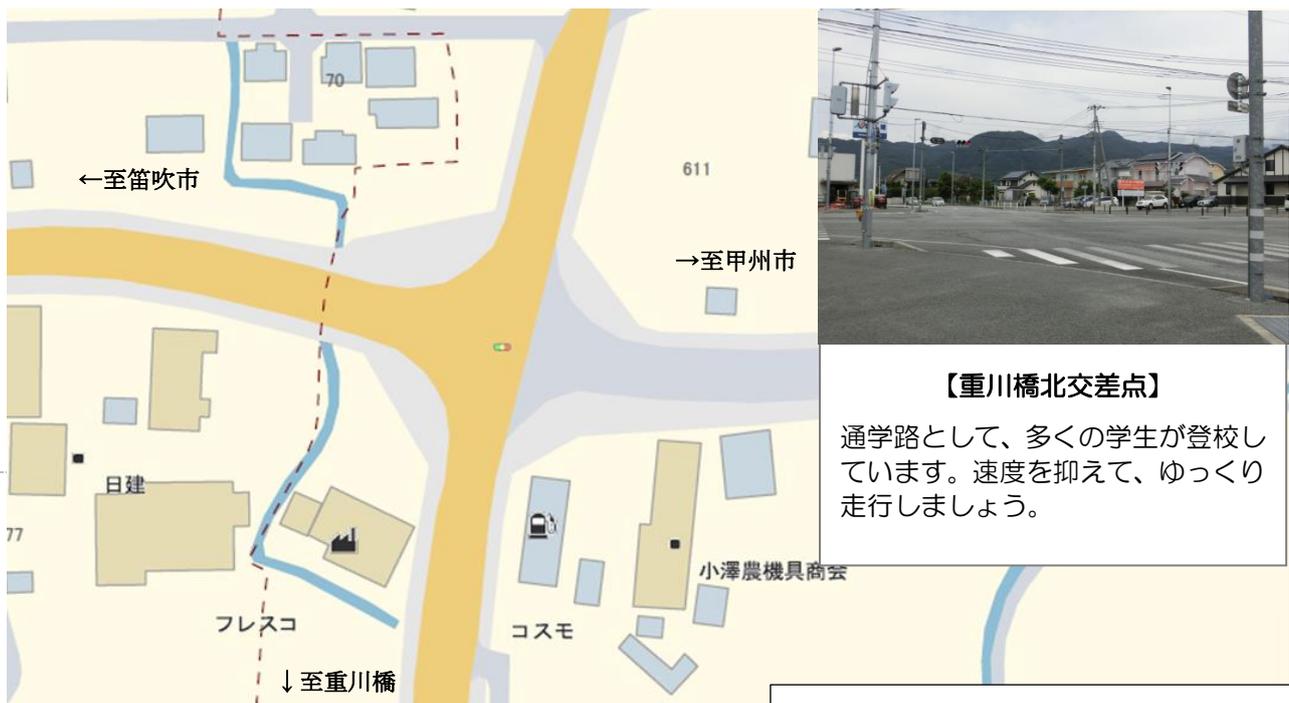
#### 【重川橋北交差点】

通学路として、多くの学生が登校しています。速度を抑えて、ゆっくり走行しましょう。

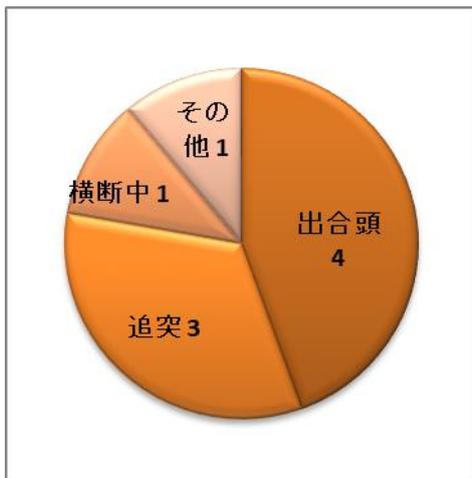
事故の特徴 ○出合頭の事故が多く発生している。その原因としては、信号無視がほとんどである。また交差点が連続する箇所であり、渋滞が発生するため追突事故も多い。

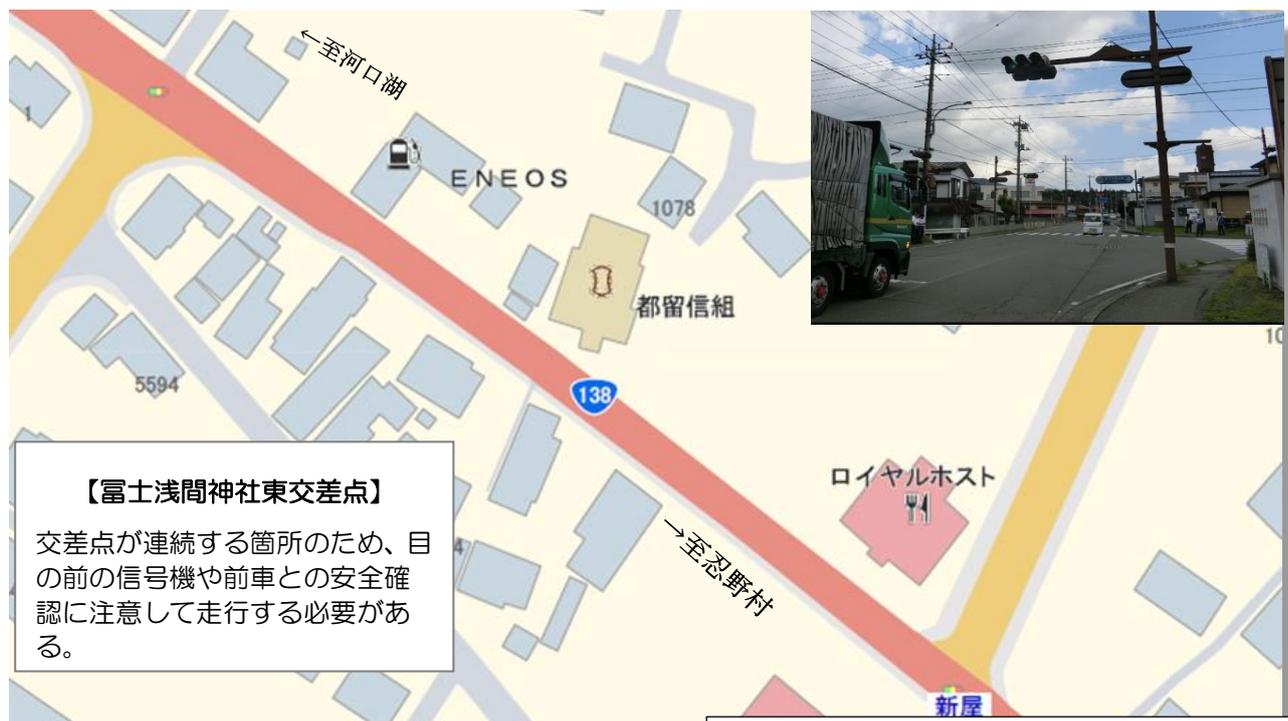
#### 【富士浅間神社東交差点】

交差点が連続する箇所のため、目の前の信号機や前車との安全確認に注意して走行する必要がある。

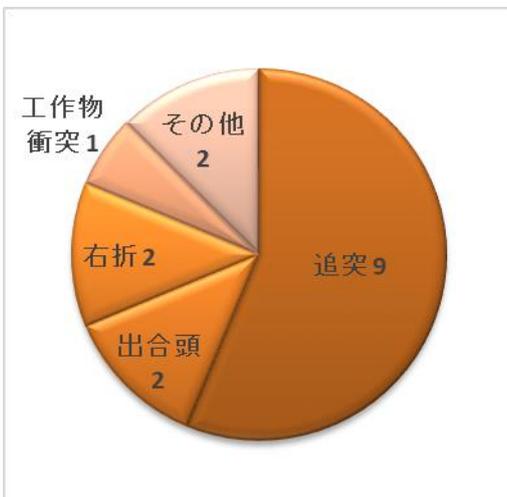
事故の特徴 ○路外施設や脇道に曲ろうとする車との追突事故が多く発生している。

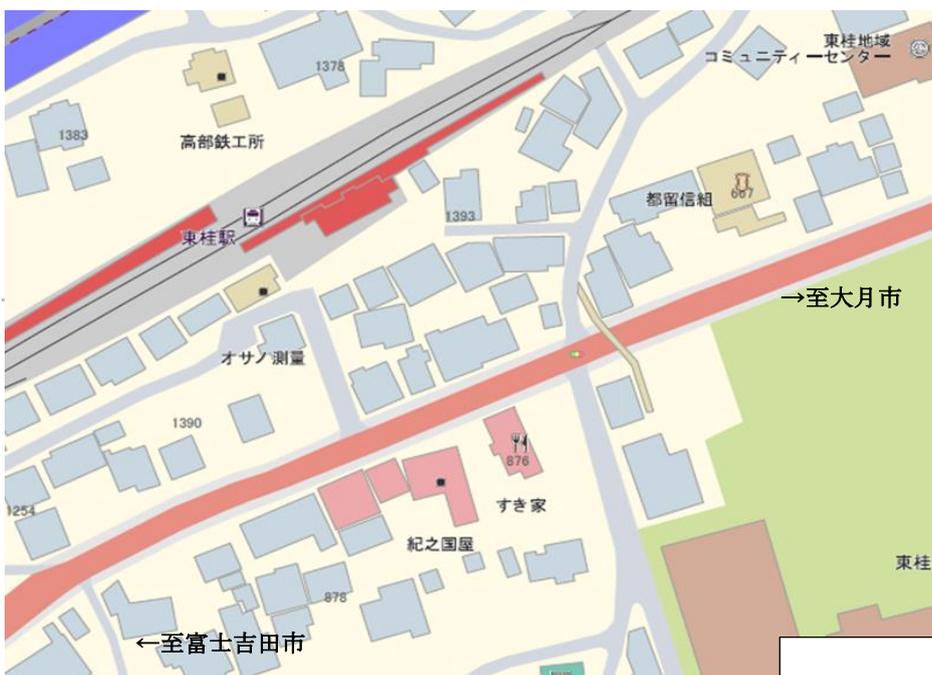
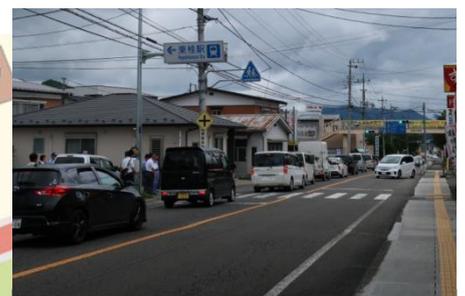
### 【東桂小学校前交差点～ 蒼竜峡団地入口交差点】

駅前などわき道や路外施設に進む車が多い区間です。前方の車にはくれぐれも注意して下さい。
