令和2年度山梨県交通事故多発地点（区間）調査の概要

●令和2年度事故多発地点（区間）調査箇所の一覧

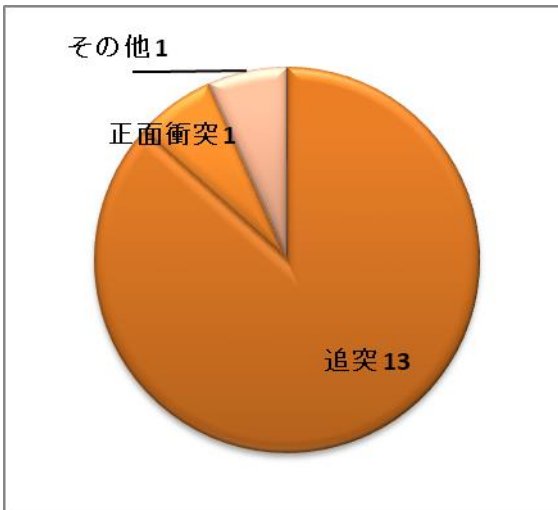
→人身	4件
→物損	11件

事故の特徴 ○愛宕トンネル元紺屋側出口付近において、
笛吹市方面から進行してきた車による追突
事故が多発しています。

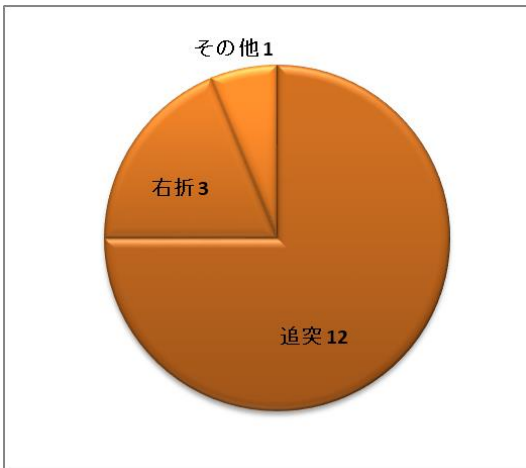
→人身	4 件
→物損	12 件

事故の特徴 ○全体として追突事故が多発していますが、特に中央市方面から国道 52 号（富士川町方面）に進行する左折導流部での事故が多いです。

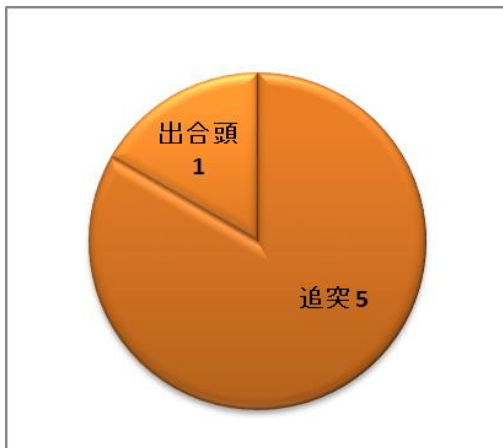
→人身	2件
→物損	4件

事故の特徴 ○追突事故が多発しています。塩崎駅方面から旧敷島町方面へ向かう車が、国道20号から進行してくる車の安全確認に気を取られた結果、停車中の前車に追突する事故がほとんどです。

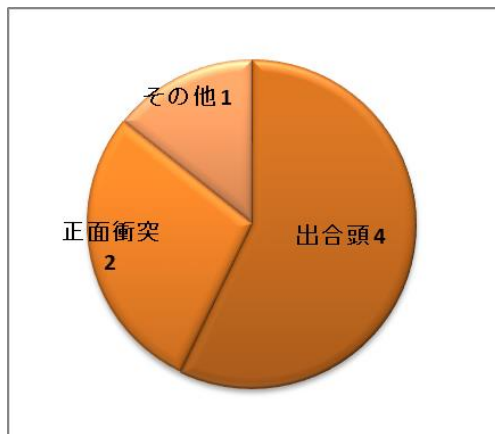
→人身	4件
→物損	3件

事故の特徴 ○区間全般で交通事故が発生していますが、特に切石駐在所入口交差点における出合頭事故が顕著であり、そのすべてが信号無視違反によるものです。

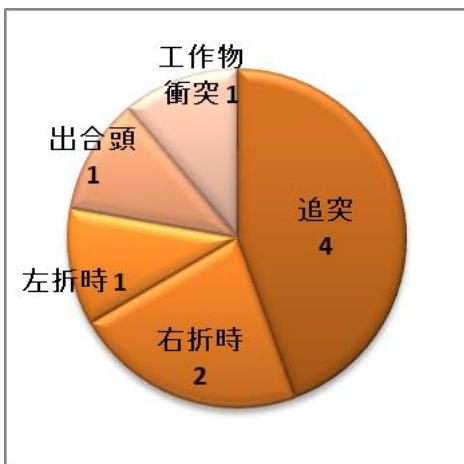
→人身	2件
→物損	7件

事故の特徴 ○交差点全般で交通事故が発生していますが、特に追突や右左折時の事故が多くみられます。

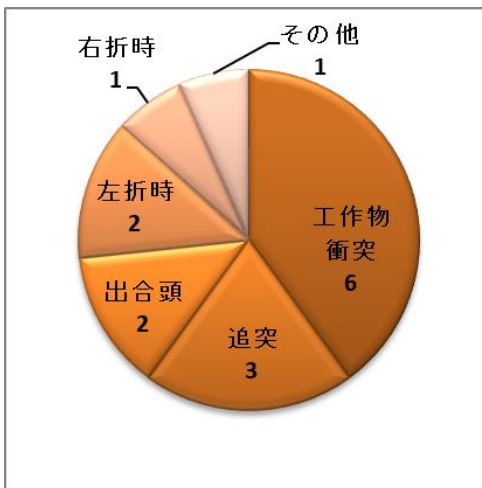
→人身 2件

→物損 13件

事故の特徴 ○区間全般において、多数の事故が発生していますが、本区間の特徴としては工作物への衝突事故があげられます。

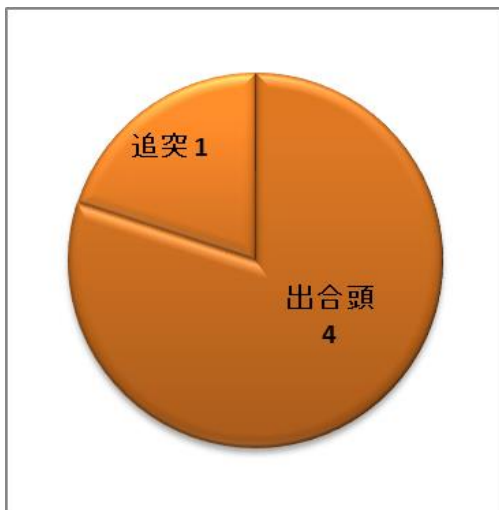
→人身	0件
→物損	5件

事故の特徴 ○本交差点では高速道路から進行してきた車との出合頭事故が、ほとんどを占めています。

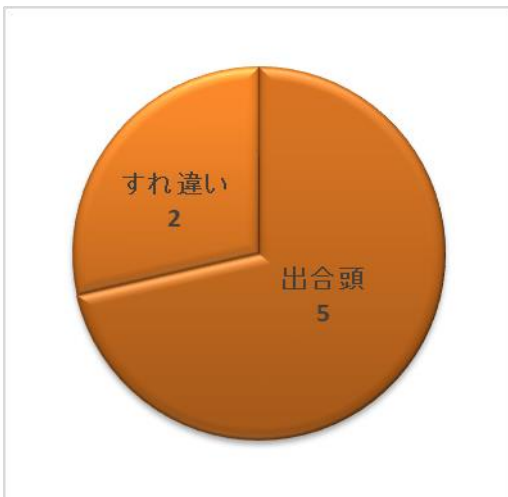
→人身	1件
→物損	6件

事故の特徴 ○交差点内における出合頭事故が多数を占めており、そのうちの3件が信号無視による事故になります。
