# 山梨県道路附属物維持管理計画

令和 6 年 1 月改定

山梨県県土整備部

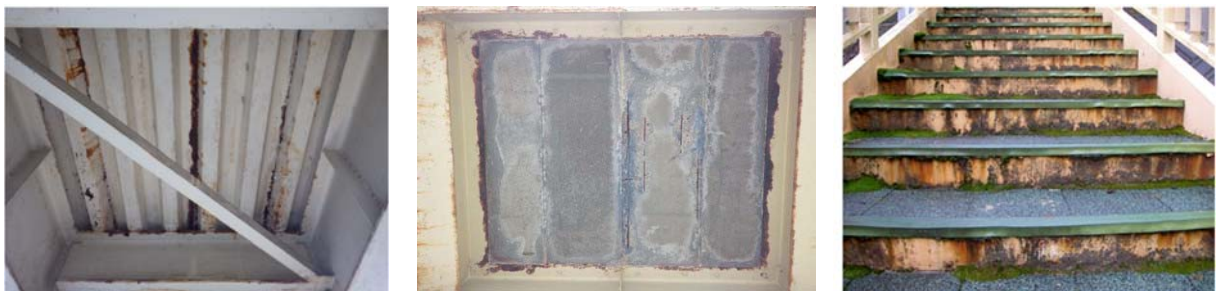
写真 4.1 床版の損傷例

デッキプレート、コンクリート、モルタルおよび表層材で構成されていることが多い。表面からの雨水の防止が確実でない場合は、デッキプレートの溝部や継手部に雨水が滞留し劣化しやすくなる。

また、デッキプレート下面や主桁、横桁の裏側面は、湿気が滞留しやすく結露によって防食機能に影響を及ぼす可能性も指摘されている。

階段の蹴上部も腐食しやすい部位で、腐食が進行して孔食が発生しているものも確認できている。

(1)田富歩道橋 防食機能の劣化(健全性 ) (2)北新歩道橋 剥離・鉄筋露出(健全性 ) (3)三富小学校前歩道橋 腐食(健全性 )

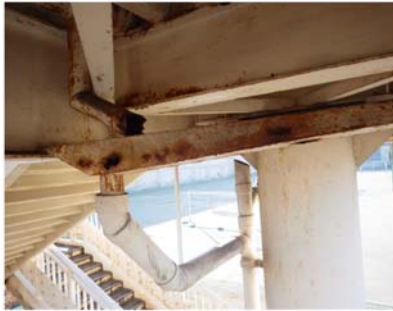
雨水の影響を最も受けるとともに、排水管へ土砂が堆積して閉塞され、水分の滞留時間が長くなることなどが影響し劣化進行が速いと考えられる。

(1)田富歩道橋 腐食(健全性 )

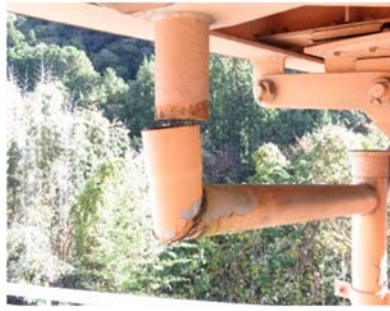
(2)三富小学校歩道橋 欠損(健全性 )

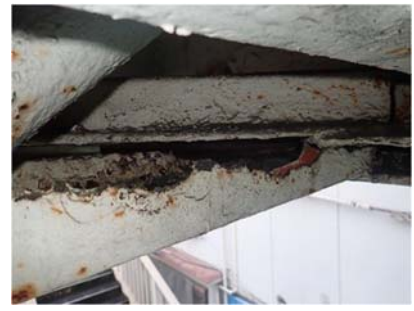
(3)志田歩道橋 腐食(健全性 )

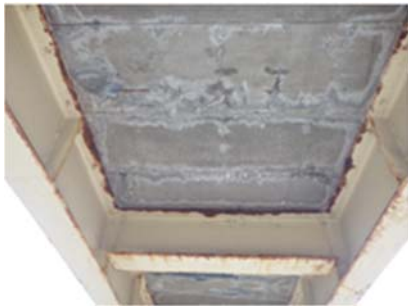
下フランジは塗膜の付着性の悪いことに加え、デッキプレートからの漏水や雨水が滞水しやすいため、劣化が進行しやすい。また、日光が直接当たるウェブにおいては紫外線の影響で防食機能の劣化が進行しやすい。

(1)北新歩道橋 防食機能の劣化(健全性 )

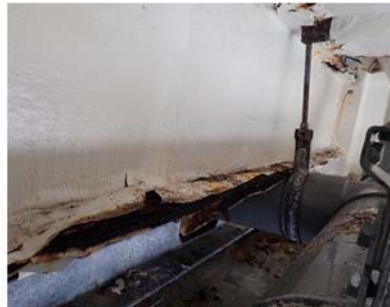
(2)武田歩道橋 腐食(健全性 )

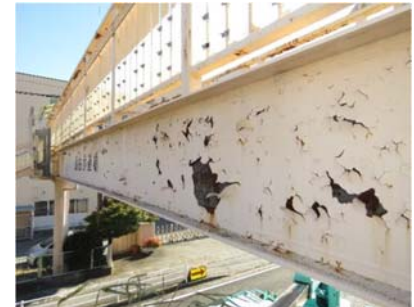
(3)落合歩道橋 防食機能の劣化(健全性 )

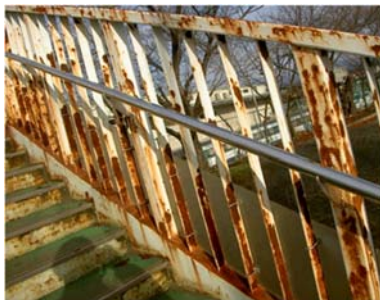
雨や紫外線の影響を直接受け、損傷しやすい部位である。とくに地覆は、床版との境界に雨水が滞水しやすいためこの傾向は顕著になる。

(1)東雲歩道橋 防食機能の劣化(健全性 )

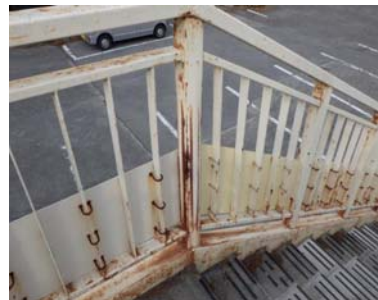
(2)田富歩道橋 き裂(健全性 )

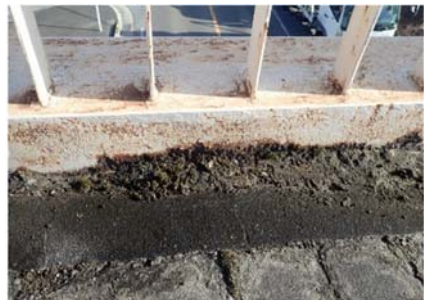
(3)志田歩道橋 腐食(健全性 )

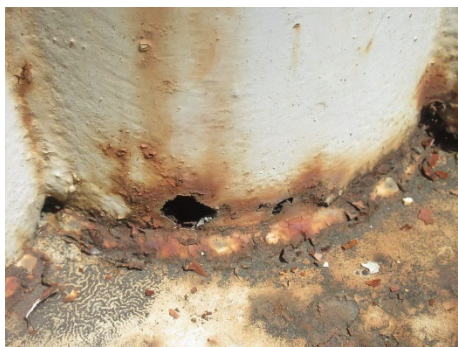
(1) 照明柱地際部 (健全性Ⅲ)

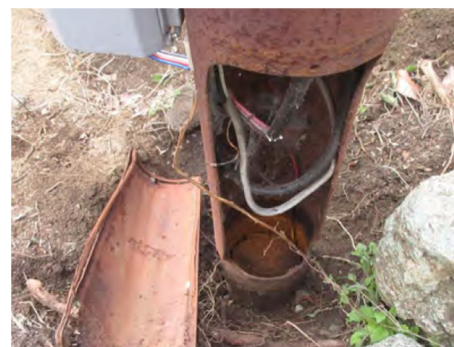
(4) 照明支柱開口部 (健全性Ⅲ)

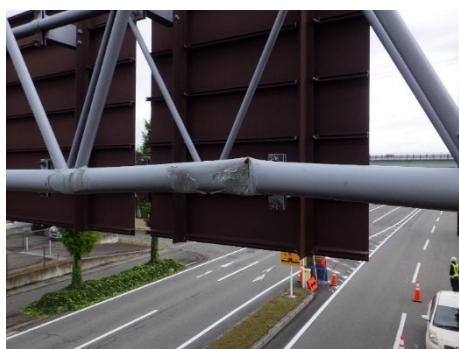
(1) 門型横梁 (健全性Ⅲ)

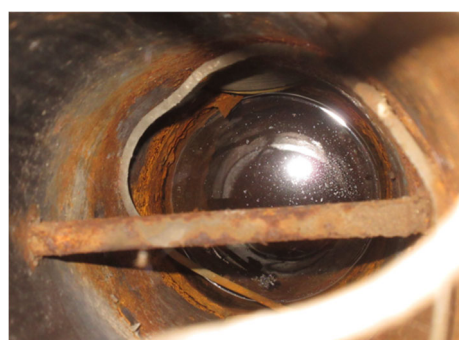
(4) 照明柱内部 (健全性Ⅲ)

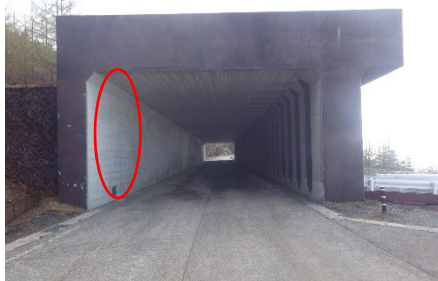
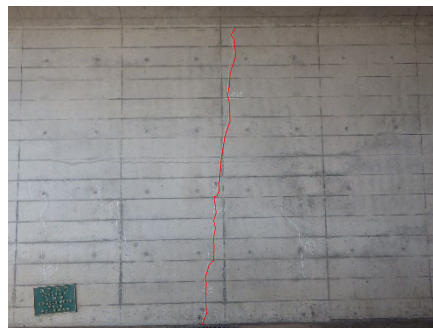
(1-1) 坂下洞門：富士河口湖富士線

(1-1) 側壁のひびわれ（健全性Ⅱ）

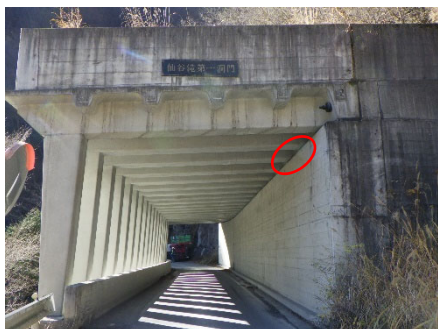
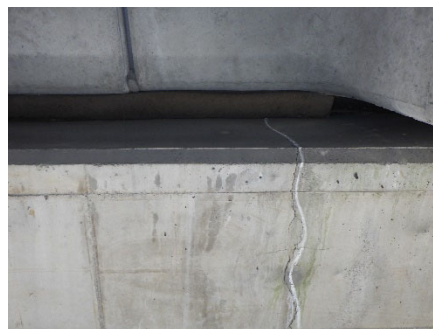
(2-1) 仙谷滝第1洞門：南アルプス公園線

(2-2) 受け台のひびわれ（健全性Ⅱ）

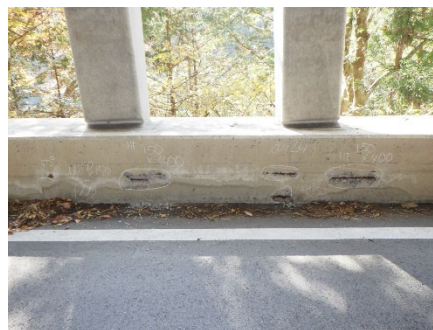
(4-1) 滝口第2洞門：国道411号

(4-2) 柱基部の剥離・鉄筋露出（健全性Ⅱ）

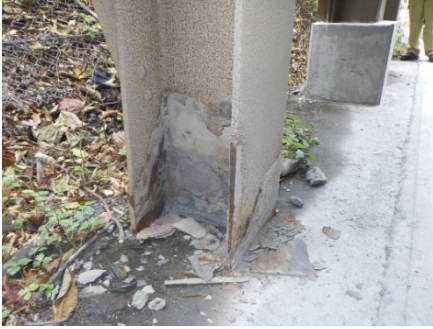
鋼製シェッド等では、各部材の腐食や防食機能の劣化などが発生している。柱基部は凍結防止剤散布の影響を受けやすい。また、頂版では落石等による変形・欠損が発生している。

(1) 柱基部の腐食（健全性Ⅲ）  
無名洞門：南アルプス公園線

鋼製シェッドの主梁支承部では、断面欠損まで進行している部材も見受けられるため、実施にあたっては、詳細な検討を行う必要がある。また、素地調整方法や水分供給経路の遮断等、併せて配慮する。

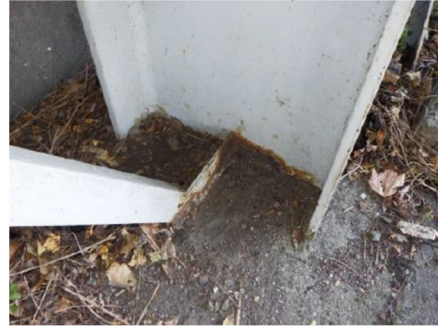
(2) 柱基部の腐食（健全性Ⅱ）  
峡南第3ログシェッド：甲斐岩間停車場西島線

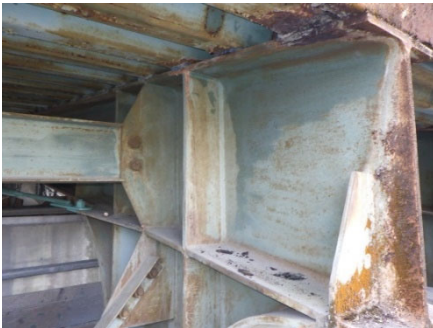
(3) 主梁の腐食（健全性Ⅱ）  
大沢洞門：富士川身延線

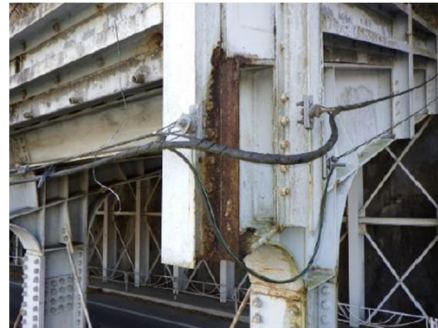
(4) 主梁の腐食（健全性Ⅱ）  
峡南第3ログシェッド：甲斐岩間停車場西島線

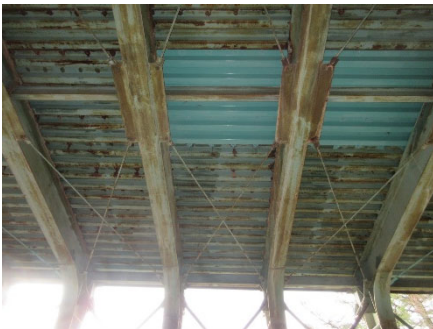
(3) 頂版の腐食（健全性Ⅱ）  
大沢洞門：富士川身延線

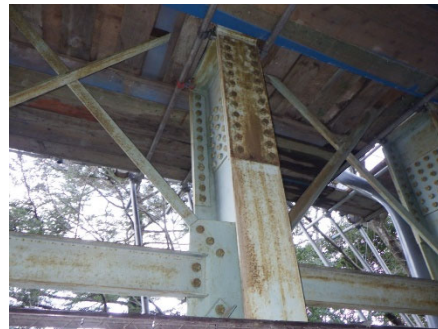
(3) 柱の腐食（健全性Ⅱ）  
大沢洞門：富士川身延線

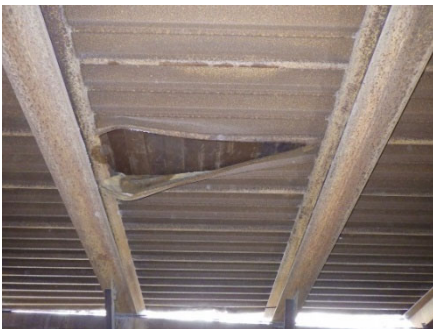
(5) 頂版の変形欠損（健全性Ⅲ）  
無名洞門：南アルプス公園線

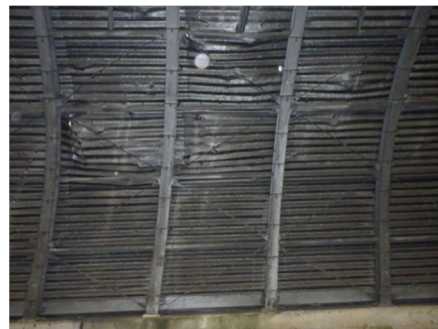
(6) デッキプレートの変形欠損（健全性Ⅱ）  
下平スノーシェルター：韮崎増富線

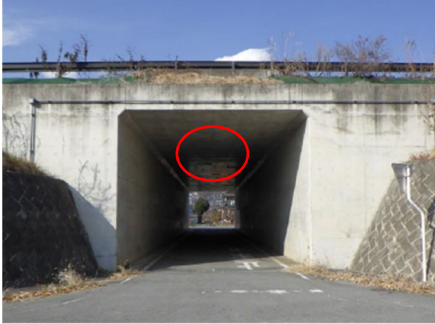
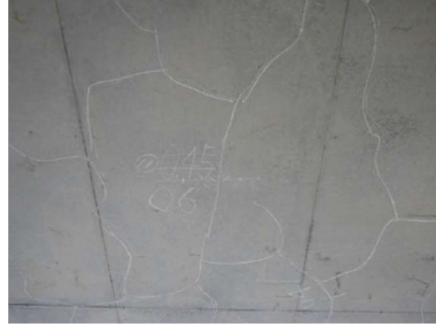
(1-1) 西関東 12 号カルバート：西関東連絡道路

(1-2) 頂版のひびわれ（健全性Ⅱ）

一方、コンクリートの乾燥収縮が原因であるひびわれの場合は、エポキシ樹脂・アクリル樹脂・微粒子セメントなどの注入・充填工法、もしくは浸透性改質剤塗布工法等を検討する。

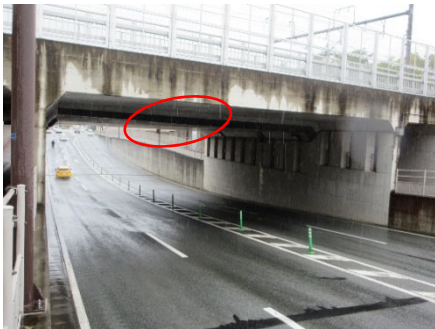
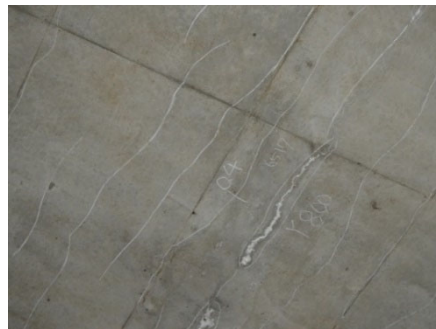
(2-1) 塩部立体カルバート：JR 中央線

大型カルバートでは、頂版や側壁にひびわれが発生しており、一部に漏水・遊離石灰が確認されている。ひびわれの主な要因は乾燥収縮と推測されるが、スパンや荷重が大きい施設では、頂版中央部（カルバートの延長方向）に曲げひびわれと推測される損傷も生じている。

(2-2) 頂版のひびわれ（健全性Ⅲ）  
（曲げひびわれと推測される）

外力等によりひびわれが生じている場合は、単純なひびわれ補修で対応できないため、調査を十分に行い断面増厚工法や鉄筋追加、シート補強工法等の補強工法を検討する。

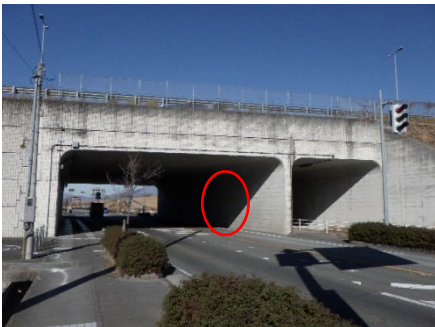
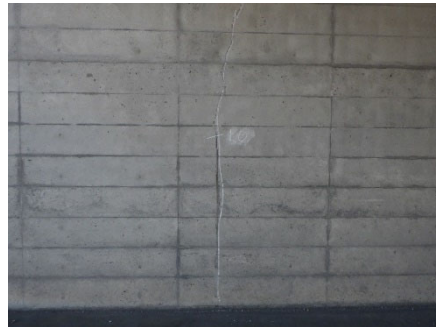
(3-1) 新環状南部 4 号カルバート：新山梨環状道路

(3-2) 側壁のひびわれ（健全性Ⅱ）

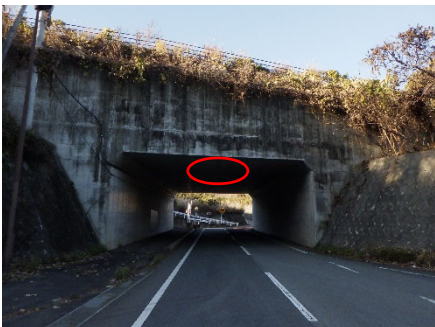
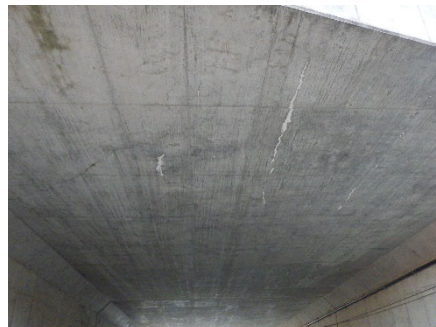
(4-1) 国道 137 号笛吹 3 号カルバート：国道 137 号

(4-2) 頂版のひびわれ、  
遊離石灰（健全性Ⅱ）
