物件調査報告書

物件調査報告書（2面 所在地・間取図）

物件調査報告書（3面 物件写真）

古民家等カルテ

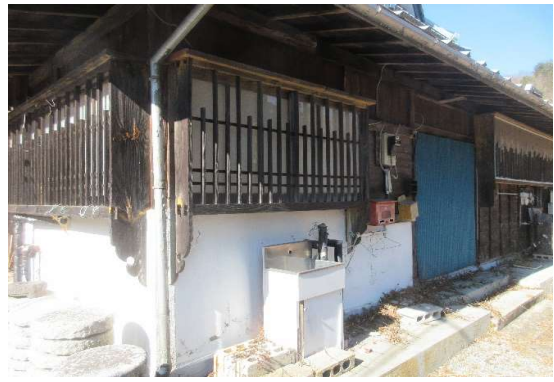
浴室・台所の出窓格子

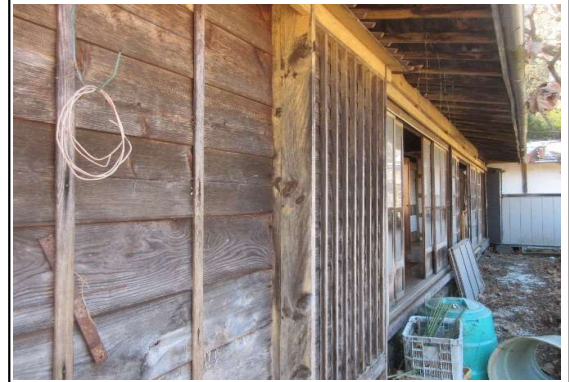
軒廻り 戸袋

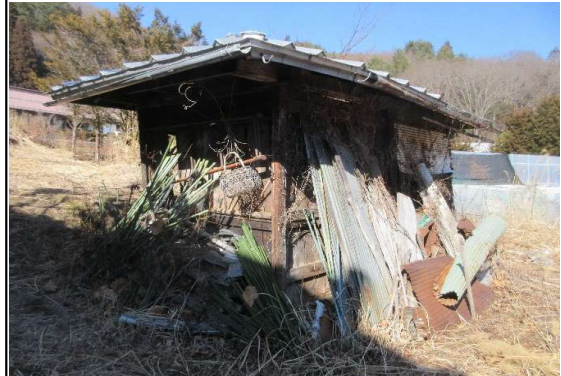
納屋は使用不能
