広葉樹の森づくり推進事業 モニタリング調査書

調査箇所 ⑬ 山梨市牧丘町杣口山 地内

広葉樹の森づくり推進事業 モニタリング調査

調査箇所 ⑭ 南巨摩郡富士川町平林奥仙重

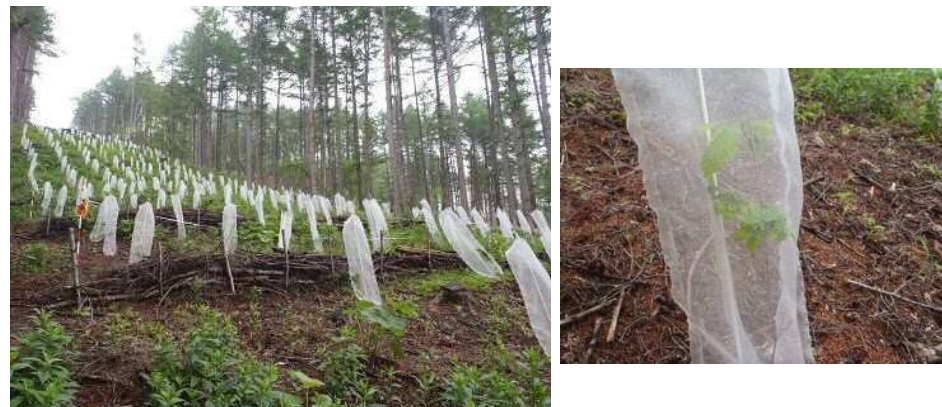
【平成25年度】

- 調査区内の全個体が展葉し、根元径、樹高ともに良好な生育状況を呈している。
- 食害防止ネットにも破損は見られない。

- 順調な生育が伺われる。今後数年間は下刈りを行い、引き続き生育状況や獣害の有無等に注視していく。

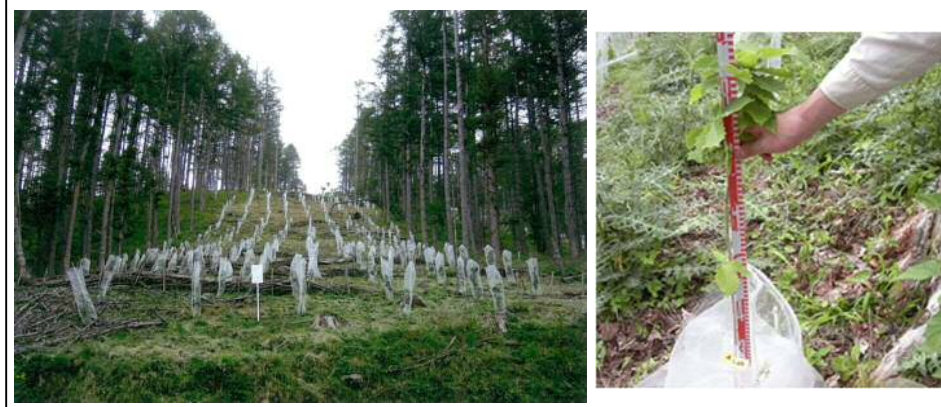
【平成26年度】

- 枯損木が1本発見されたため、今後適期に補植を行う。
- 食害防止ネットは全数が健在。
- 生育状況は、個体間で差異が認められるが、概ね良好である。

- 順調に生育している。下刈り期を中心に点検を行い、獣害の有無等を注視していく。

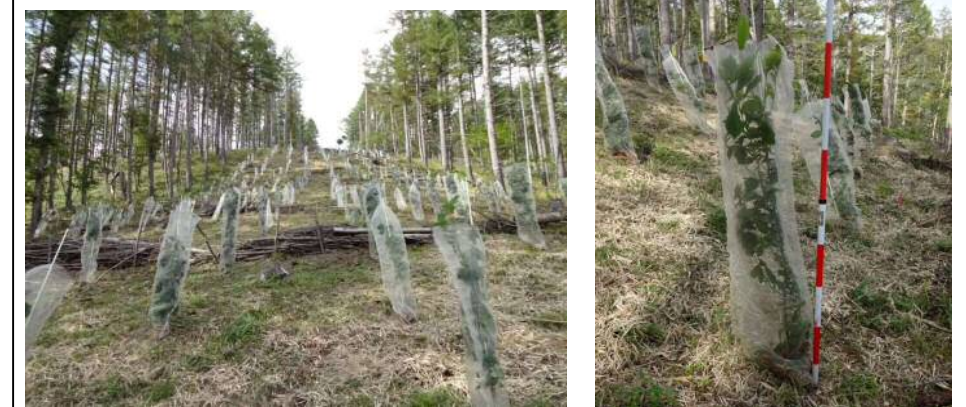
【平成27年度】

- 新たに枯損木1本発見されたため、今後適期に補植を行う。
- 新たな枯損箇所の食害防止ネットに破損が見られた。
- 生育状況は、各個体間とも、良好である。

- 順調に生育している。随時、食害防止ネットの点検を行い、獣害の有無等を注視していく。

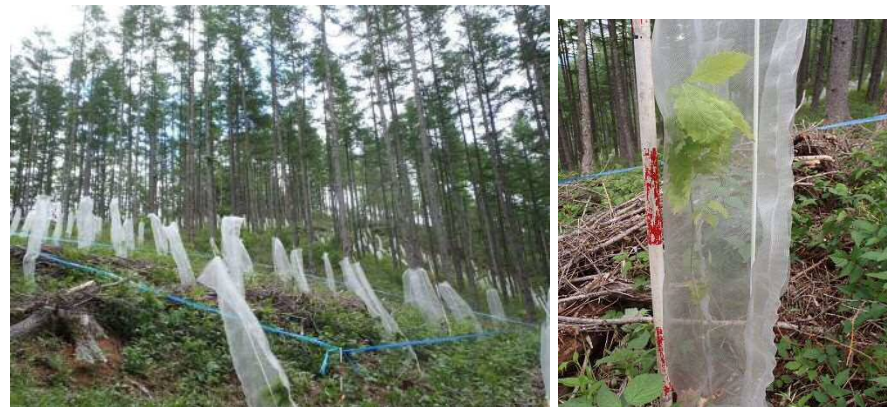
【平成25年度】

【調査結果】  
・調査区内の2個体に展葉が見られないが、全体的に根元径、樹高ともに良好な生育状況を呈している。  
・食害防止ネットには破損は見られない。

【所見】  
・ほぼ順調な生育が伺われる。今後数年間は下刈りを行い、引き続き生育状況や獣害の有無等に注視していく。  
・未展葉の2個体については経過観察を行う。

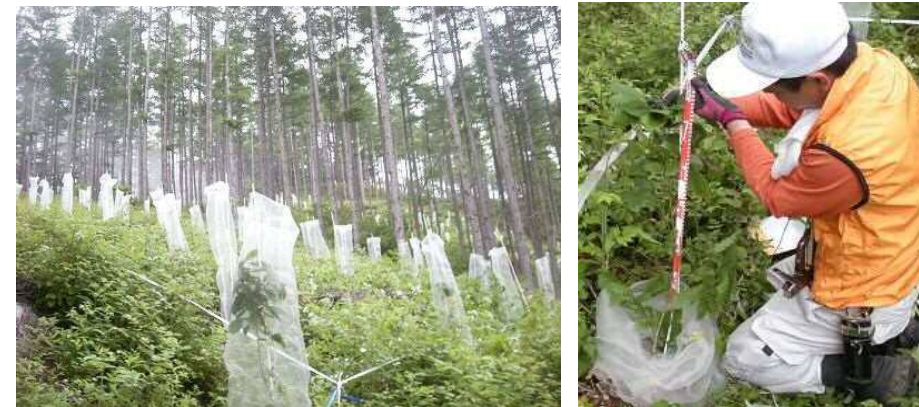
【平成26年度】

【調査結果】  
・昨年度、展葉が見られなかった2個体が枯損し、2個体に先折れが見られた。  
・食害防止ネットには破損は見られない。  
・調査区内で食害防止を設置していないミズナラの実生個体は食害を受けていた。

【所見】  
・2個体に先折れが見られたが、概ね順調に生育している。今後も下刈り期を中心に生育調査を継続する。  
・食害防止ネットの未設置個体が食害を受けていることから、ネットが効果的に機能していることが伺える。

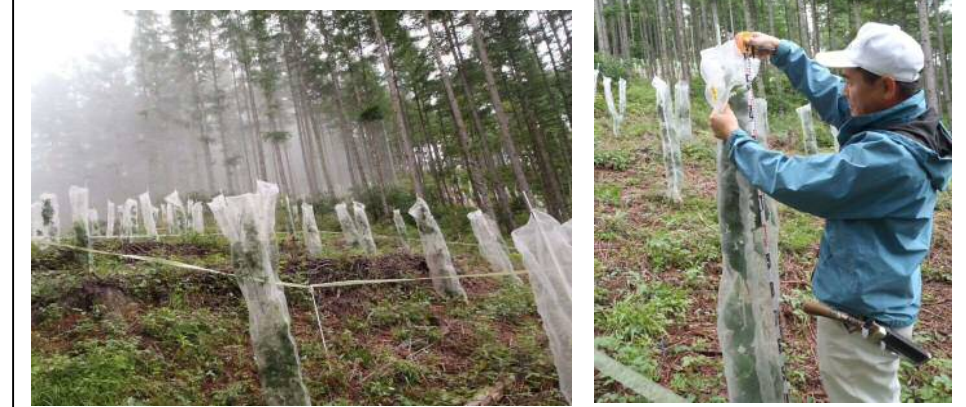
【平成27年度】

【調査結果】  
・昨年度、一部葉がなくなり、生育状況が中庸であった1個体の枯損が確認された。  
・食害防止を設置していないミズナラの実生個体は食害を受けた結果、生育状況は不良であった。

【所見】  
・概ね順調に生育していることが伺える。今後も生育調査を継続する。  
・食害防止ネットの未設置個体の食害が更に進行していることから、ネットが効果的に機能していることが伺える。  
・調査対象箇所近接地の食害防止ネットがシカによりすり下げられた形跡があることから、食害防止ネットの保守・点検を適宜行い、獣害の防止に努める。
