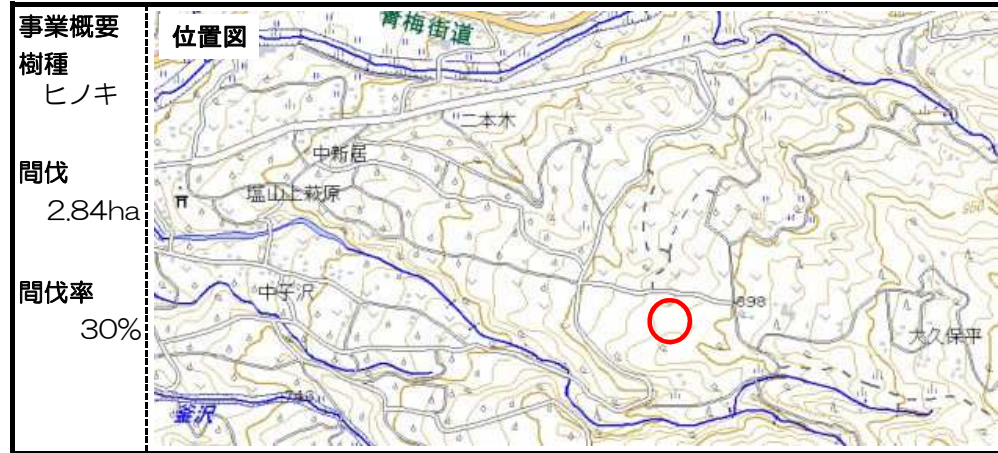
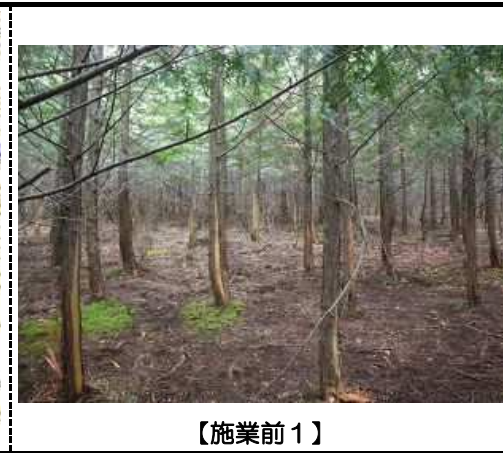
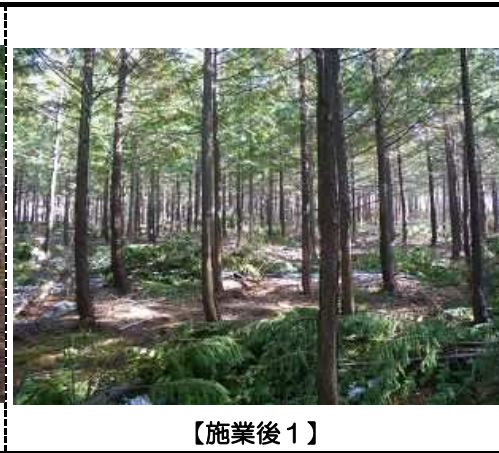
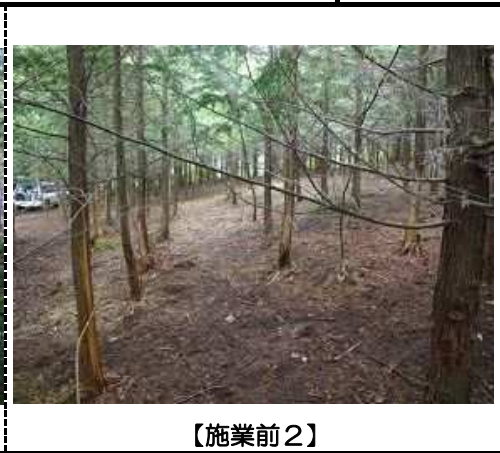
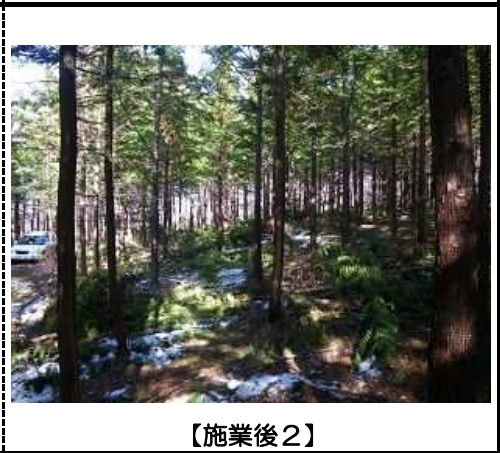
・間伐の結果、林内が明るくなった。
・腐植層は薄く、表土が露出しているが、地表面の平均傾斜が9°とほぼ平坦であるため、土壌流出は見られていない。

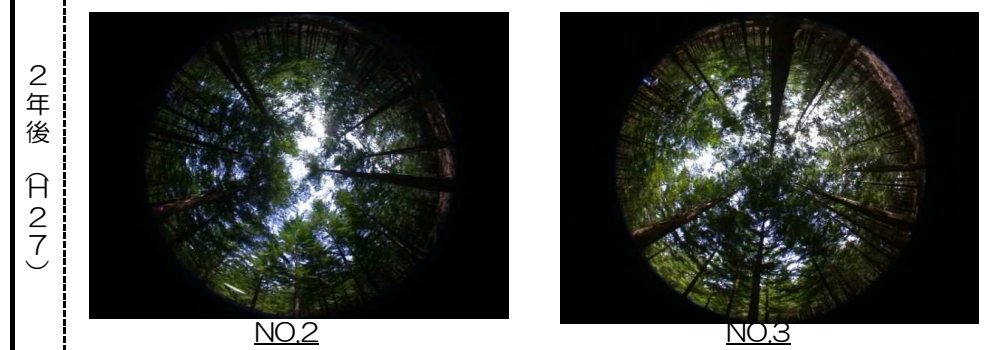
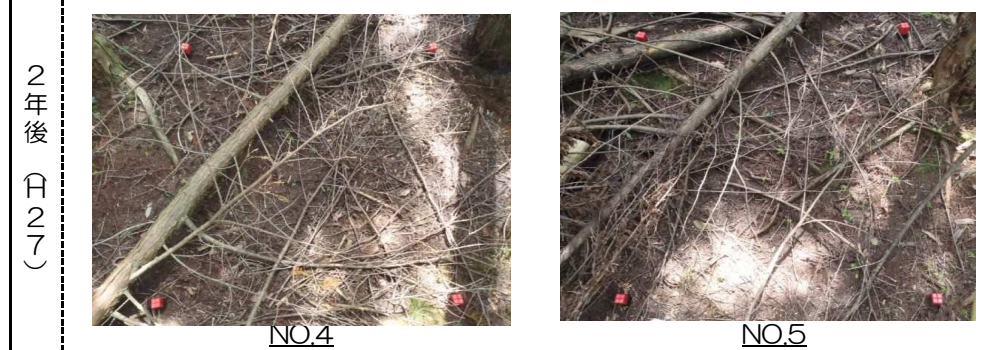
- ・土砂の移動量は減少し、緩傾斜地でもあるので表土浸食の形跡は見当たらない。
- ・植被率の回復が緩慢であるため、今後の推移を注視する必要がある。

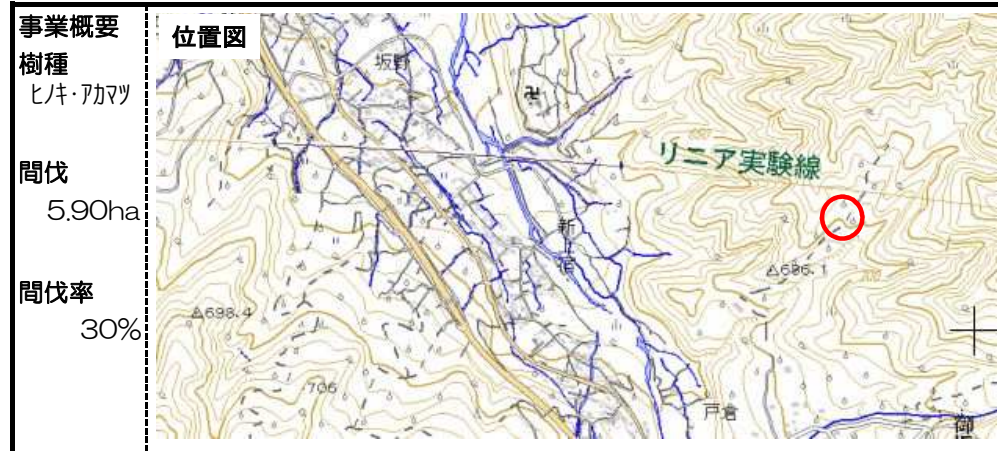
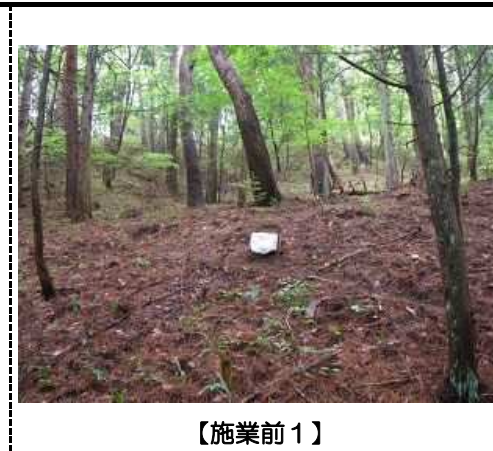
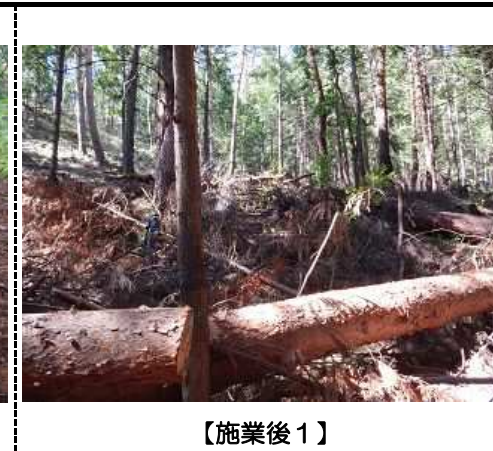
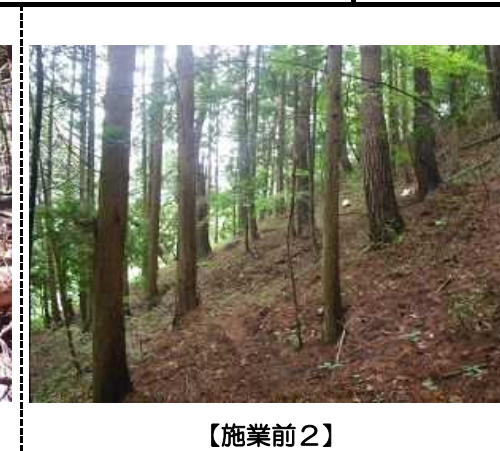
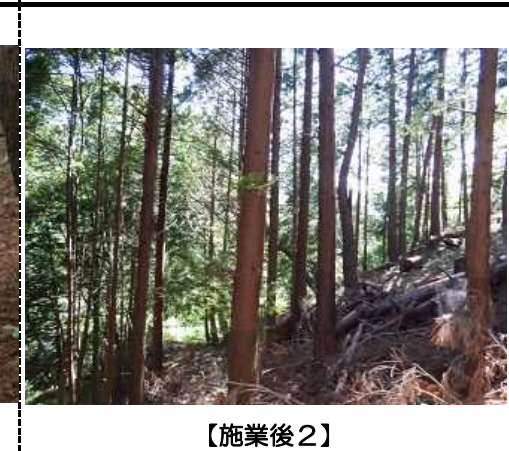
- 間伐の結果、林内がやや明るくなった。
- 地表面の平均傾斜は25°と、比較的緩勾配。
- 搬出後の残材が林内に置かれた状態になっている。
- アカマツの落葉等に表土が覆われている。

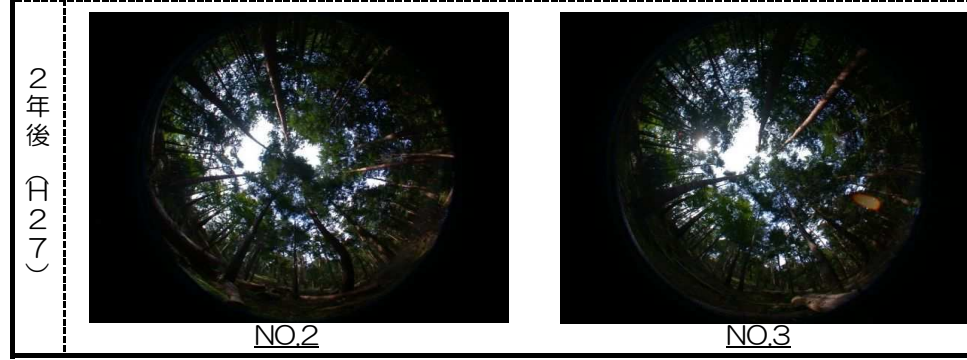
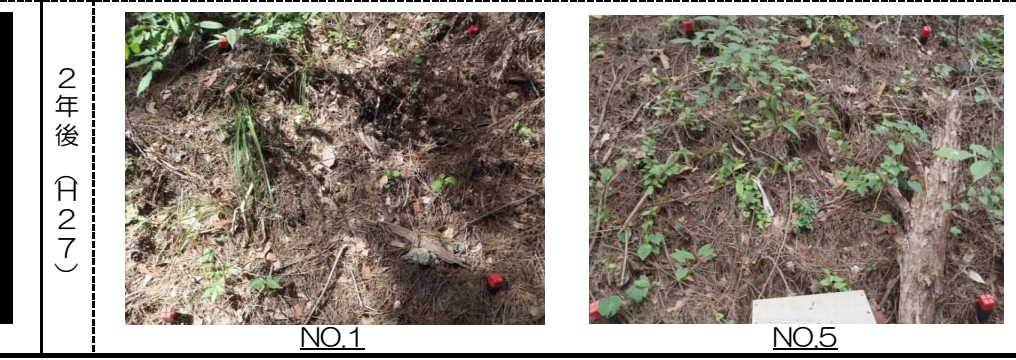
- 植被率は増加しているものの、木本種数は減少していたため、今後の推移を注視する必要がある。
- 土砂の移動量は減少した。

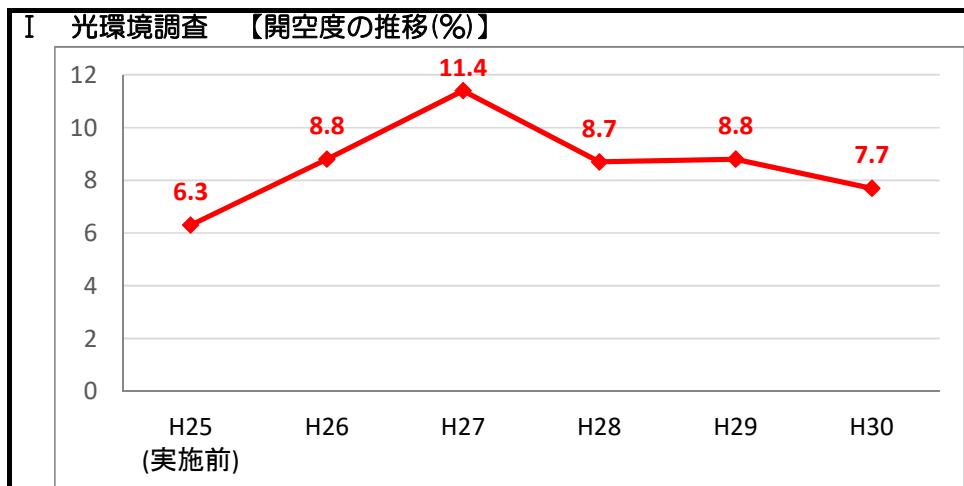
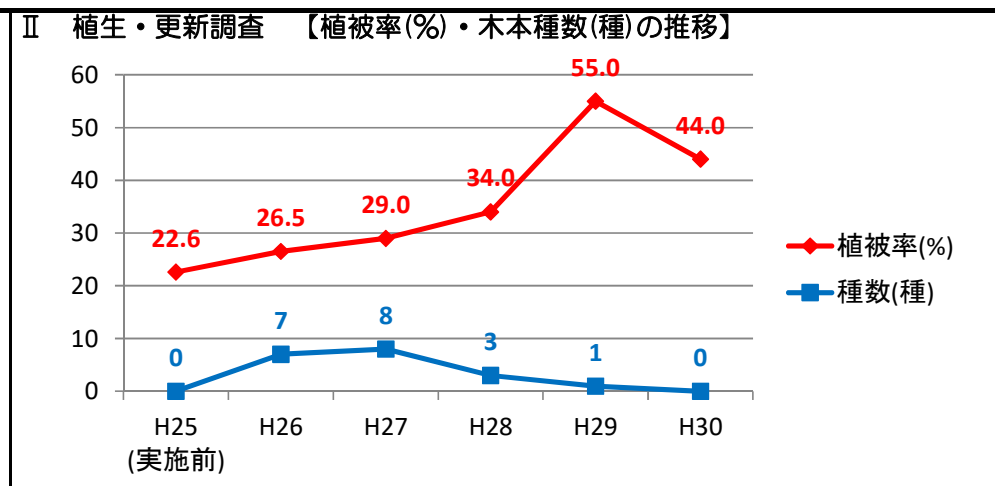
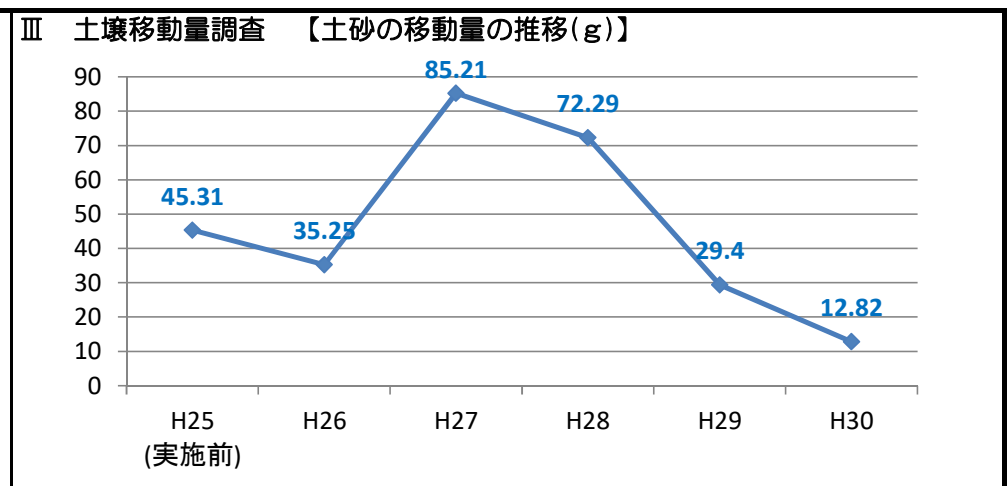
・間伐の実施により、林内が明るくなった。
・地表面の平均傾斜は31°と比較的急勾配であるが、スギの落葉やシダ類等に覆われており、安定している。

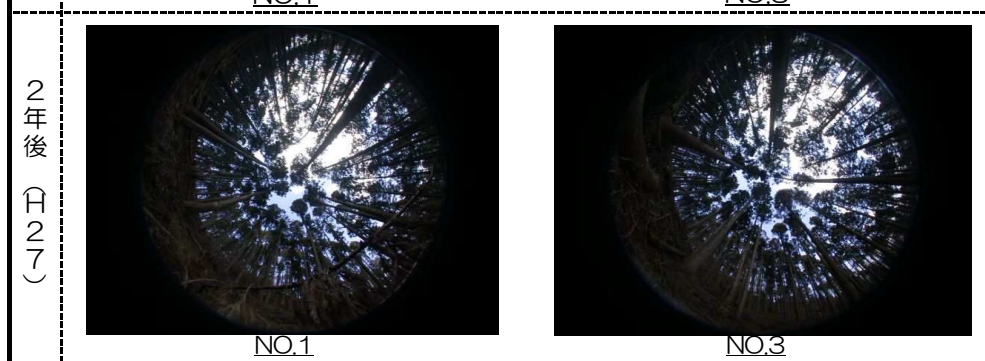
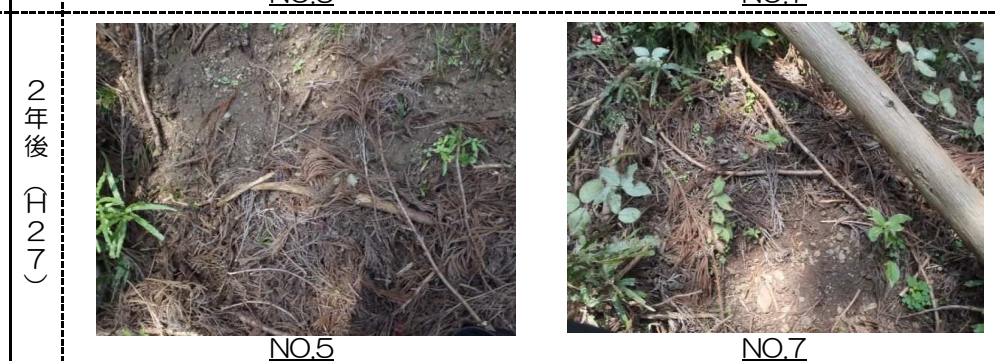
・植被率が減少に転じ、木本種数は減少した。
・土壌移動量は減少傾向が継続しており、植被の回復によるものと思われる。

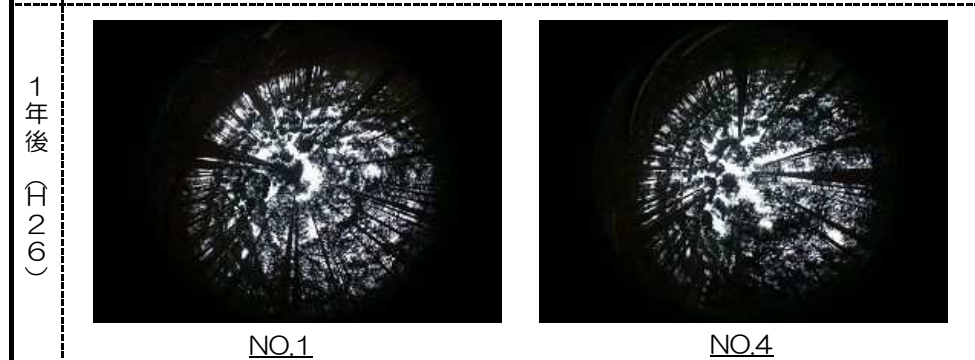
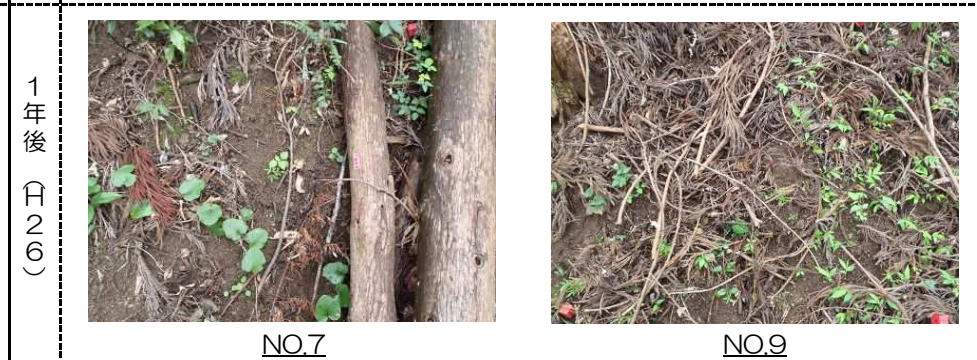
・間伐の結果、林内が明るくなった。
 ・地表面の傾斜は 3.4° と比較的急勾配であるが、スギの落葉が堆積していることもあり、現時点では洗掘等の土砂流出の痕跡は見られない。

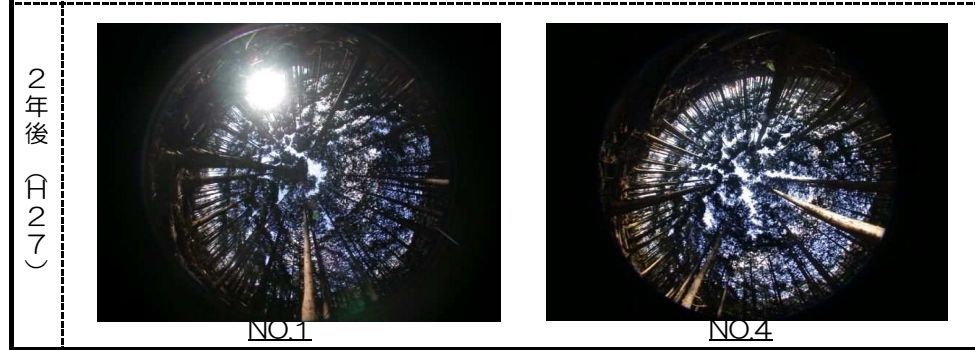
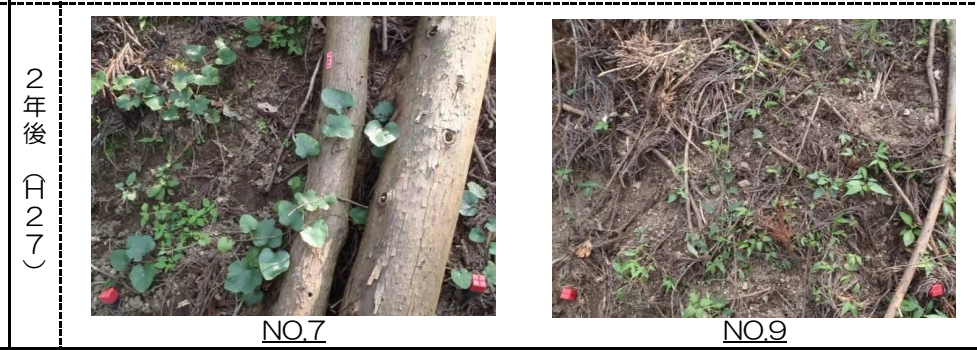
- ・開空度は若干低下したものの維持されていた。
- ・土砂移動量は減少し、地表面に浸食の痕跡等もみられていない。
- ・木本種数の回復は緩慢であるため、今後の推移を注視する必要がある。
