## 事業効果検証のためのモニタリング調査について

# 事業効果の検証について

広葉樹の森づくり推進事業 モニタリング調査書

広葉樹の森づくり推進事業 モニタリング調査

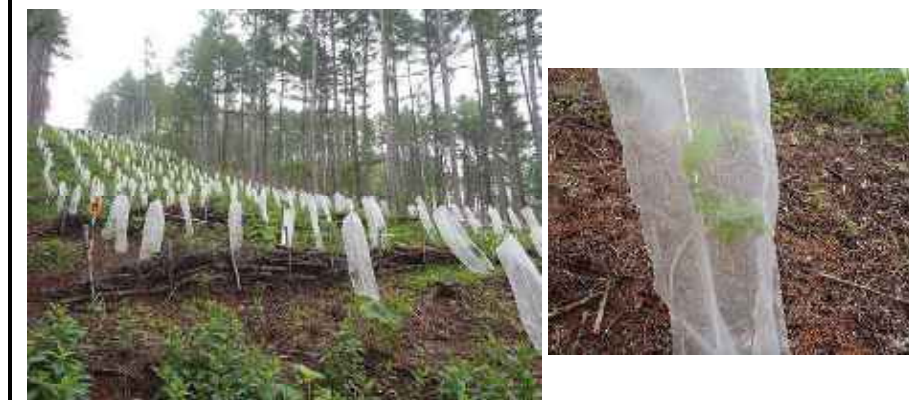
1年後【平成25年度】

- 【調査結果】
- 調査区内の全個体が展葉し、根元径、樹高ともに良好な生育状況を呈している。
  - 食害防止ネットにも破損は見られない。

- 順調な生育が伺われる。今後数年間は下刈りを行い、引き続き生育状況や獣害の有無等に注視していく。

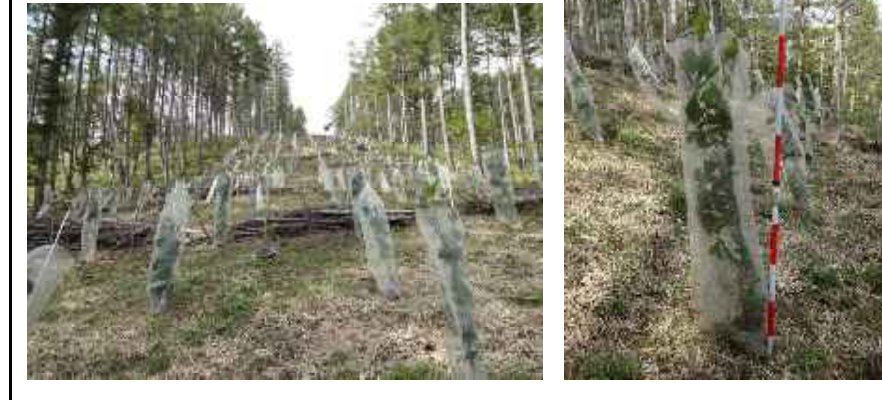
3年後【平成27年度】

- 【調査結果】
- 新たに枯損木が発見されたため、今後適期に補植を行う。
  - 新たな枯損箇所の食害防止ネットに破損が見られた。
  - 生育状況は、各個体とも、良好である。

- 順調に生育している。随時、食害防止ネットの点検を行い、獣害の有無等を注視していく。

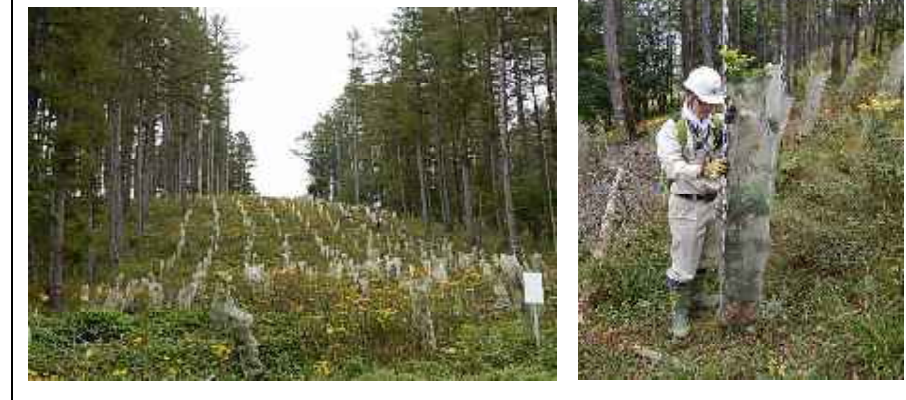
5年後【平成29年度】

- 【調査結果】
- 食害防止ネットがすり下げられ、食害を受けている植栽木が見受けられた。
  - 新たに枯損木が発見された。
  - 生育状況は、食害を受けていない個体については概ね良好である。
  - 春先に現地確認のうえ、ネット補修を行う。

- 調査対象木は概ね順調に生育していることが伺える。
- 樹高がネットより高くなる個体が出現し始めたので、先端の食害等を含めた生育調査を継続する。
- 食害防止ネットがシカによりすり下げられ、食害を受けた形跡があることから、食害防止ネットの保守・点検を適宜行い、獣害の防止に努める。

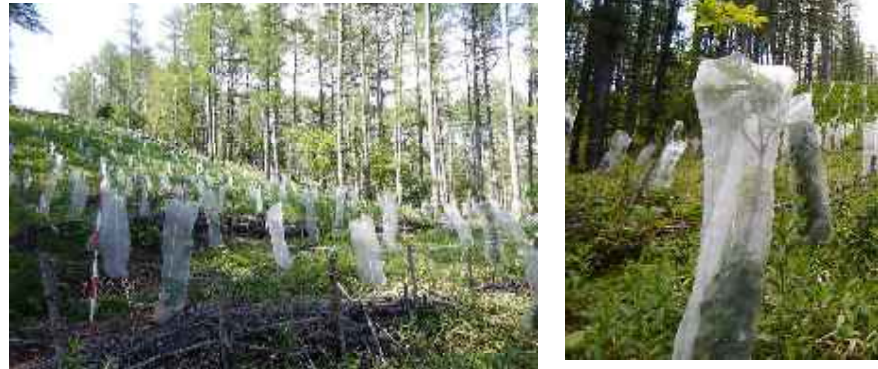
7年後【令和元年度】

- 食害防止ネットがすり下げられ、食害を受けている植栽木が見受けられた。
- 生育状況は、食害を受けていない個体については概ね良好である。

- 食害を受けた植栽木が見受けられるので、随時、食害防止ネットの点検・補修を行い、獣害防止に努める。

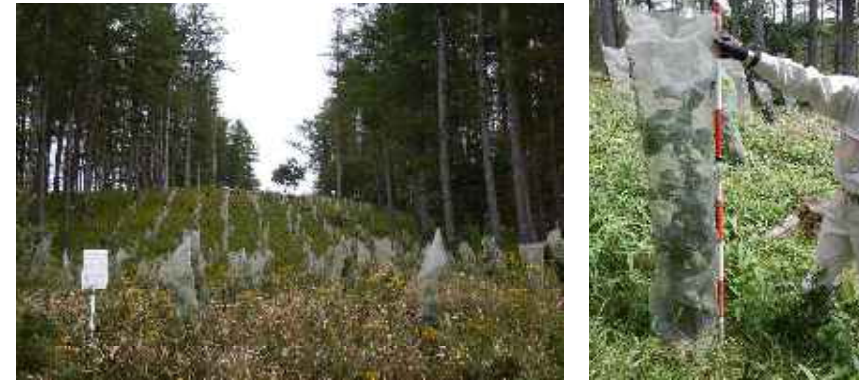
9年後【令和3年度】

- 令和2年度に食害防止ネットの補修とともに、ネットを留めるためのクリップの数を増やし、すり下げ防止対策を実施したことにより、食害を受けた植栽木が減り、すり下げ防止クリップの追加施工の効果が見られた。
- 新たに枯損木が発見された。
- 生育状況は、食害を受けていない個体については概ね良好である。

- 引き続き、食害防止ネットの、シカによるすり下げ防止のためのクリップの追加施工を含めた、食害防止ネットの点検・補修を適宜行い、獣害防止に努める。

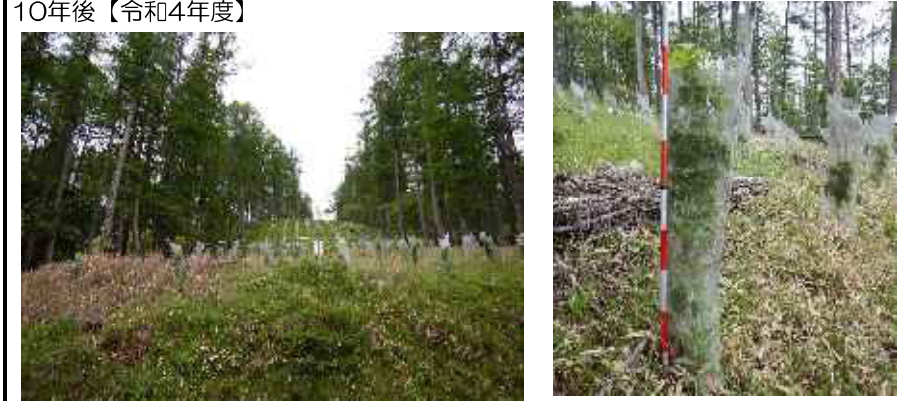
10年後【令和4年度】

- 食害防止ネットがすり下げられ、食害を受けている植栽木が見受けられた。
- 生育状況は、食害を受けていない個体については概ね良好である。

- 食害を受けた植栽木が見受けられるので、随時、食害防止ネットの点検・補修を行い、獣害防止に努める。

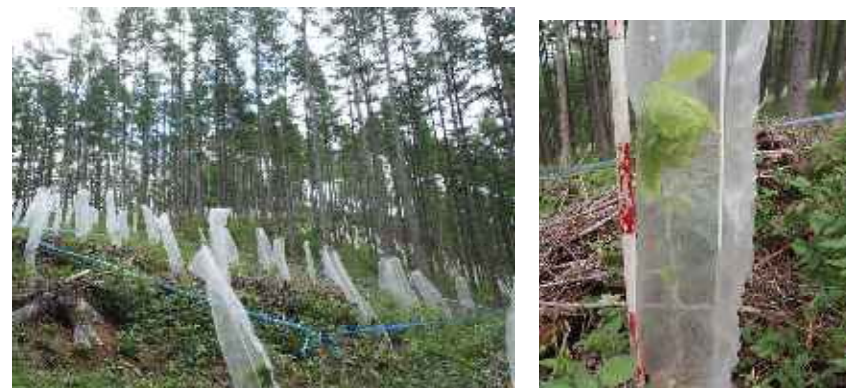
1年後【平成25年度】

- 調査区内の2個体に展葉が見られないが、全体的に根元径、樹高ともに良好な生育状況を呈している。
- 食害防止ネットには破損は見られない。

- ほぼ順調な生育が伺われる。今後数年間は下刈りを行い、引き続き生育状況や獣害の有無等に注視していく。
- 未展葉の2個体については経過観察を行う。

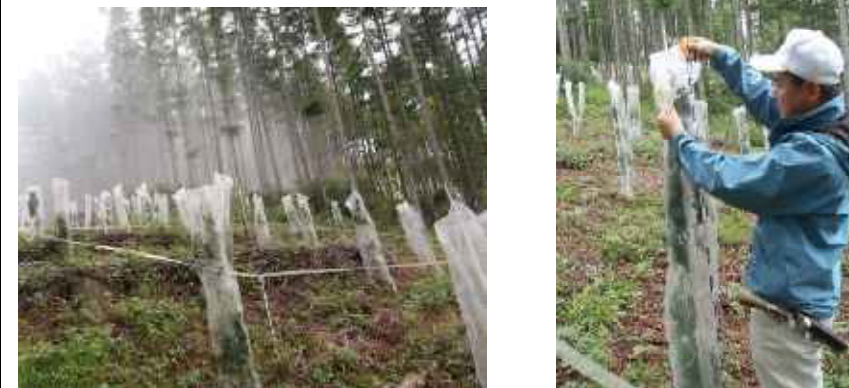
3年後【平成27年度】

- 昨年度、一部葉がなくなり、生育状況が中庸であった1個体の枯損が確認された。
- 食害防止ネットを設置していないミズナラの実生個体は食害を受けた結果、生育状況は不良であった。

- 概ね順調に生育していることが伺える。今後も生育調査を継続する。
- 食害防止ネットの未設置個体の食害が更に進行していることから、ネットが効果的に機能していることが伺える。
- 調査対象箇所近接地の食害防止ネットがシカによりすり下げられた形跡があることから、食害防止ネットの保守・点検を適宜行い、獣害の防止に努める。

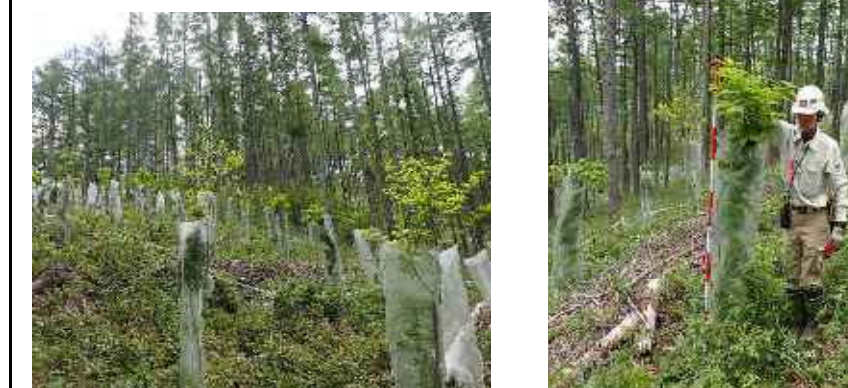
5年後【平成29年度】

- 概ね良好に伸長成長・肥大成長している。
- 一部葉の食害、先折れ跡があるが、新たな被害木はない。
- 実生のミズナラは食害により枯損した。

- 食害防止ネットの未設置個体において食害を受けていることから、ネットが効果的に機能していることが確認された。
- 調査対象木は概ね順調に生育していることが伺える。
- 樹高がネットより高い個体の先端は食害を受けているものの、現時点では大きな影響にはなっていない。今後も生育調査を継続する。
- 調査対象箇所近接地の食害防止ネットがシカによりすり下げられ、食害を受けた形跡があることから、食害防止ネットの保守・点検を適宜行い、獣害の防止に努める。

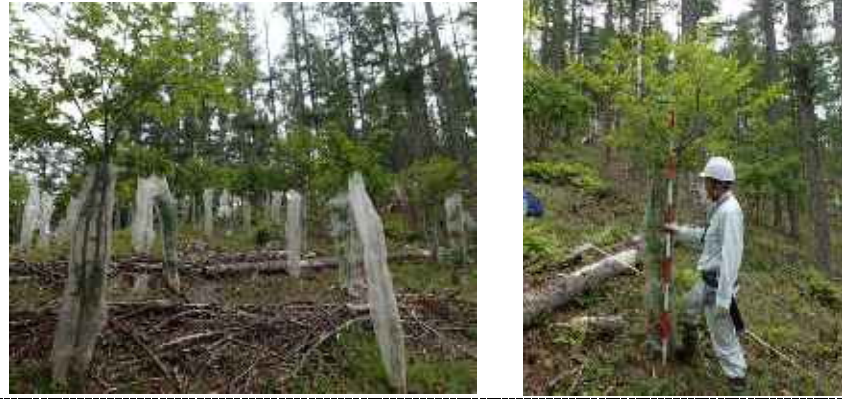
7年後【令和元年度】

- 概ね良好に伸長成長・肥大成長している。
- 一部葉の食害、先折れ跡があるが、新たな被害木はない。
- 新たに折損による枯損木が発見された。

- 調査対象木は概ね順調に生育していることが伺える。
- 調査対象箇所近接地の食害防止ネットがシカによりすり下げられ、食害を受けた形跡があることから、引き続き、食害防止ネットの保守・点検を適宜行い、獣害の防止に努める。

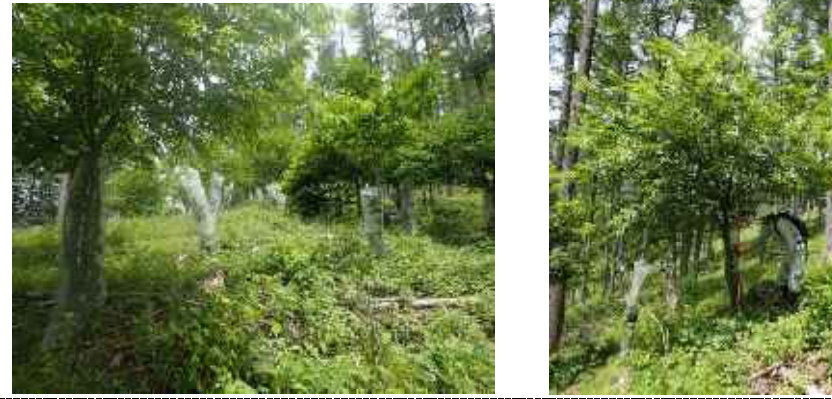
9年後【令和3年度】

- 概ね良好に伸長成長・肥大成長している。
- 新たな枯損木や食害は確認されなかった。

- 調査対象木は概ね順調に生育していることが伺えるが、樹高がネットより高い個体の先端に食害を受ける傾向がみられた。
- 調査対象箇所内の食害防止ネットがシカによりすり下げられ、食害を受けた形跡があることから、食害防止ネットの保守・点検を適宜行い、獣害の防止に努める。

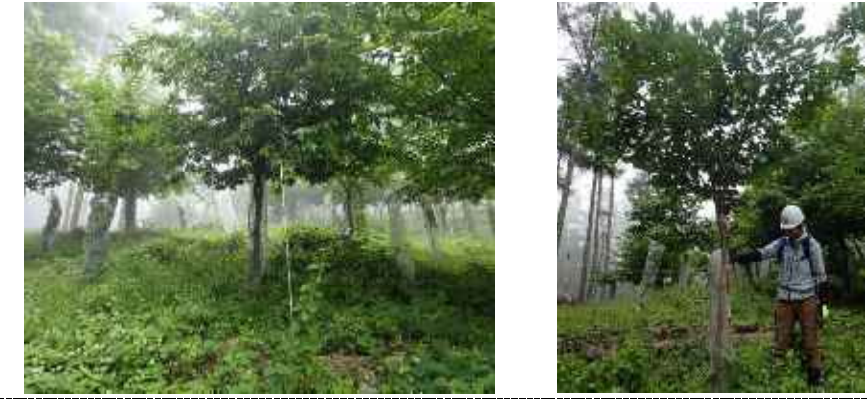
10年後【令和4年度】

- 概ね良好に伸長成長・肥大成長している。
- 新たに枯損木が1本発見された。

- 調査対象木は概ね順調に生育していることが伺えるが、樹高がネットより高い個体の先端に食害を受ける傾向がみられた。
- 調査対象箇所内の食害防止ネットがシカによりすり下げられ、食害を受けた形跡があることから、食害防止ネットの保守・点検を適宜行い、獣害の防止に努める。
