令和3年度
山梨県河川マイクロプラスチック調査等業務
報告書

令和4年2月

業務の件名：令和3年度 山梨県河川マイクロプラスチック調査等業務

受注者：株式会社ピリカ

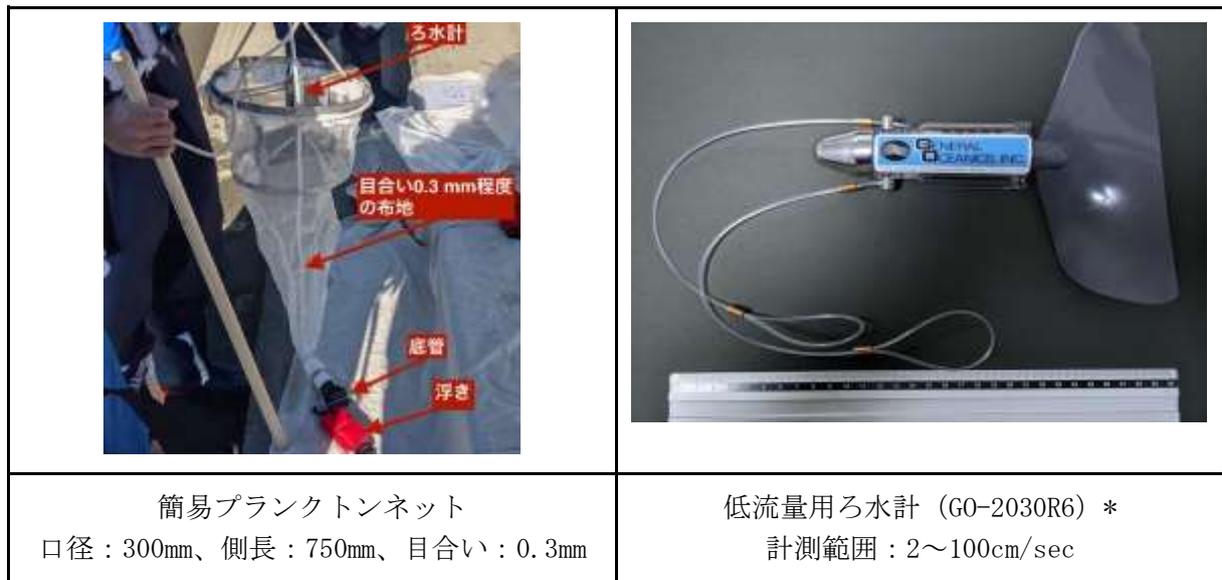
図2 採取器具

採取は、目合い0.3mm、口径300mmのプランクトンネット（以下「ネット」という。）を用い、ネット開口部中央に低流量用ろ水計を装着して行った。

*ろ水計メーターを用いて、以下の計算式により流速及び流量を測定した。

$$\bullet \text{ 流速 (m/s)} = (\text{カウント差分}) \times (\text{カウント-流速換算値 (m/1カウント)}) / \text{調査時間 (s)}$$

$$\bullet \text{ 流量 (m}^3\text{)} = \text{流速 (m/s)} \times \text{調査時間 (s)} \times \text{断面積 (m}^2\text{)}$$

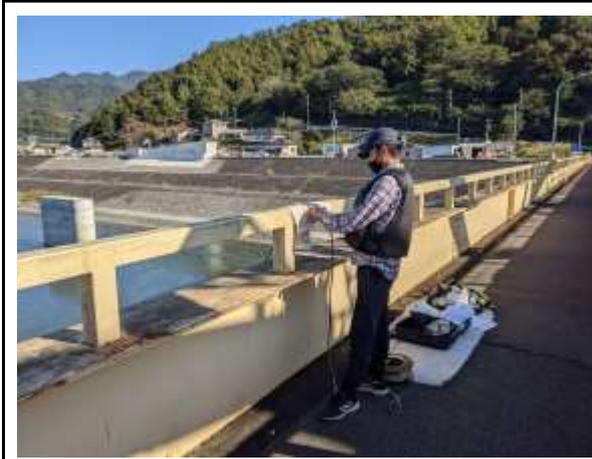
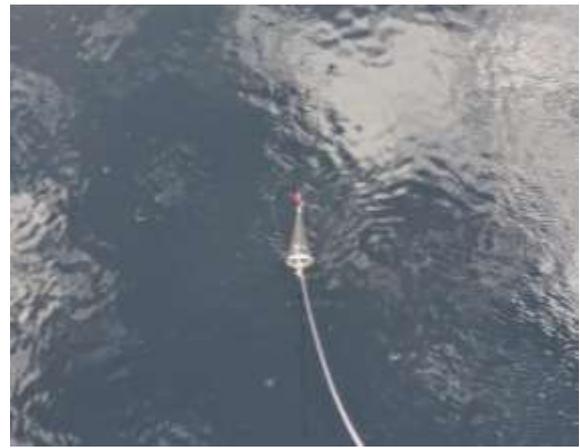
図3 架橋上からの調査

架橋上からの採取の様子

ネットを浸水させている様子

- ・採取点は流心もしくは、流心での採取が難しい場合は、試料採取が可能な位置を適宜設定した。
- ・採取は架橋上や川岸からネットを浸水させるもしくは、河川内へ立ち入って行った。
*架橋上からの調査の場合、必ず作業員は歩道上から作業を行った。
*架橋上からの調査の場合、川下側に歩道がない場合は、川上側からネットを投下した。
- ・採取時間の目安は、ろ水量が10～20m³程度となる時間とした。
- ・ろ水計の値とネットの口径等から、ろ水量を算出した。
- ・試料採取時は、ネットの開口部を河川表面付近に全没させ（ネットの開口部上部が水面直下に沈む程度）、水面付近の河川水を採取した。

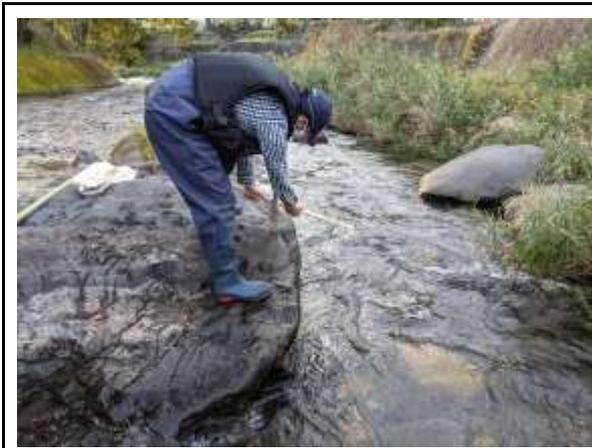
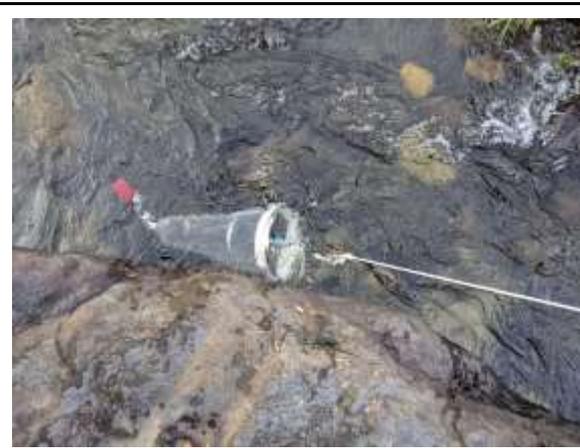
図4 川岸からの調査

川岸からの採取の様子

ネットを浸水させている様子

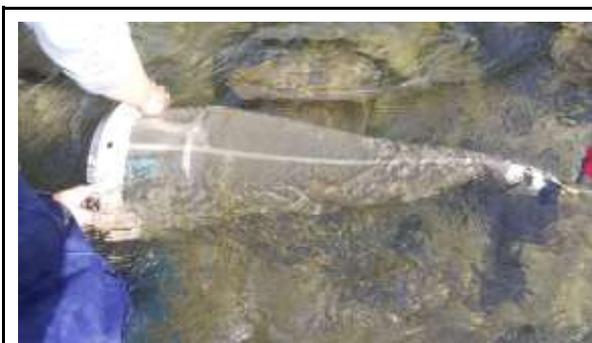
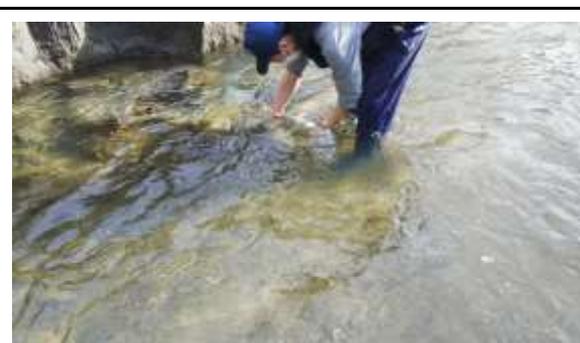
図5 河川内に立ち入っての調査

河川内での採取の様子

ネットを浸水させている様子

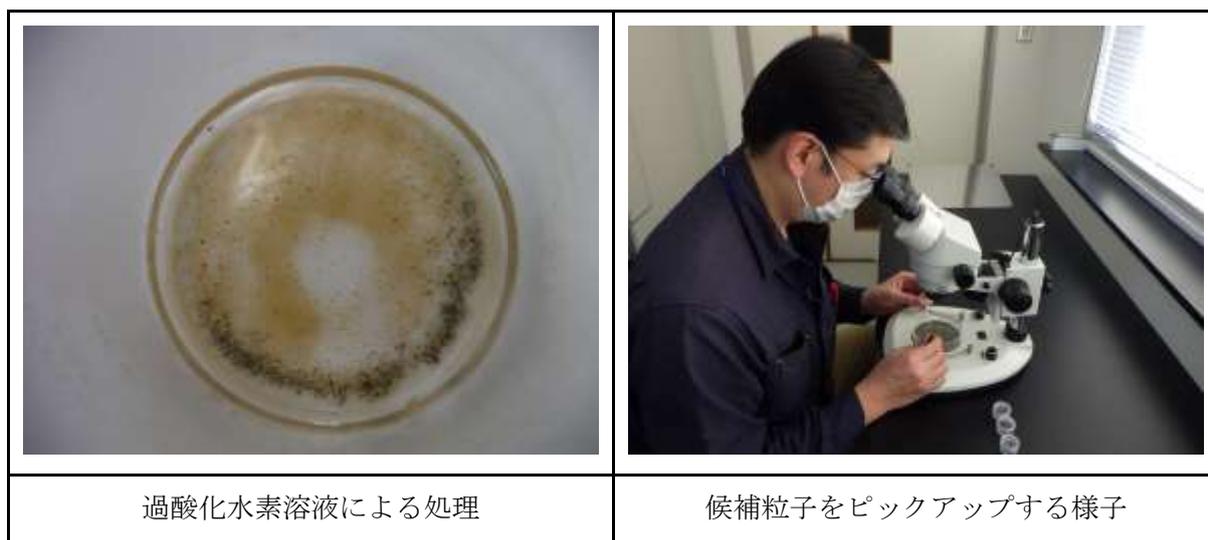
図6 マイクロプラスチックの分析風景

- ・測定に際して、30%過酸化水素溶液（ H_2O_2 ）を使用した有機物の除去を行った。
- ・光学顕微鏡を用いて撮影した画像から、画像解析技術を用いて、全ての微細片について長径を計測した。
- ・フーリエ変換赤外分光法（FT-IR）で成分判定を行い、プラスチックを選別した。
- ・ろ水量とマイクロプラスチックの個数から、河川水 $1m^3$ 当たりのマイクロプラスチック個数密度を算出した。
- ・個数密度の算出結果は、0.1mm以上5.0mm未満の範囲において、0.1mm区切りで分級ごとに整理した。

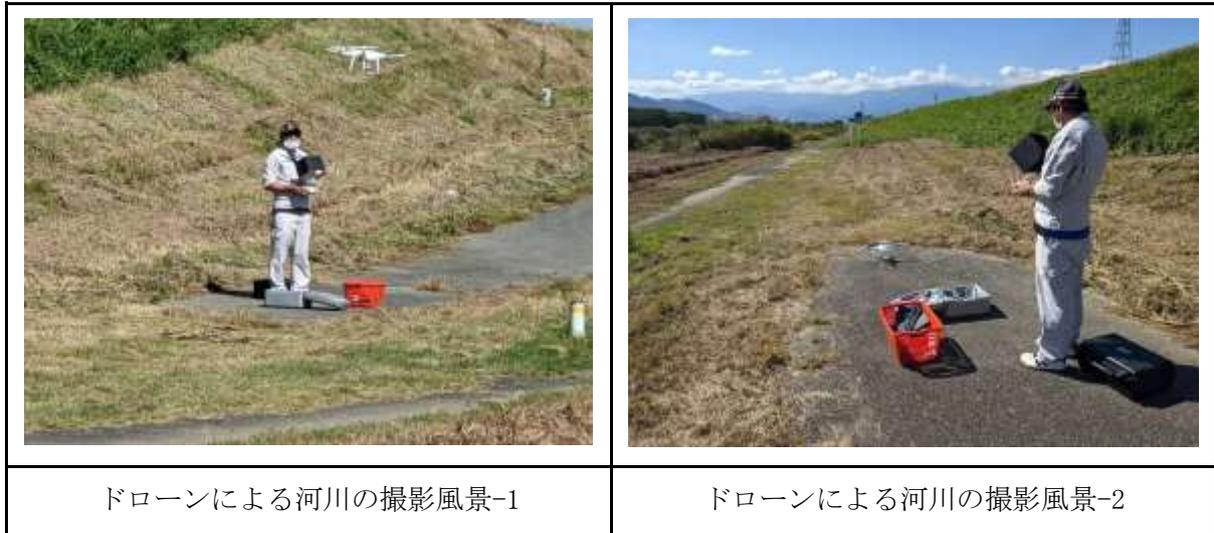
図9 撮影風景

ドローンは、DJI社 Phantom 4 Proを使用した。記録は、microSD 128GB sandisk class10を使用した。

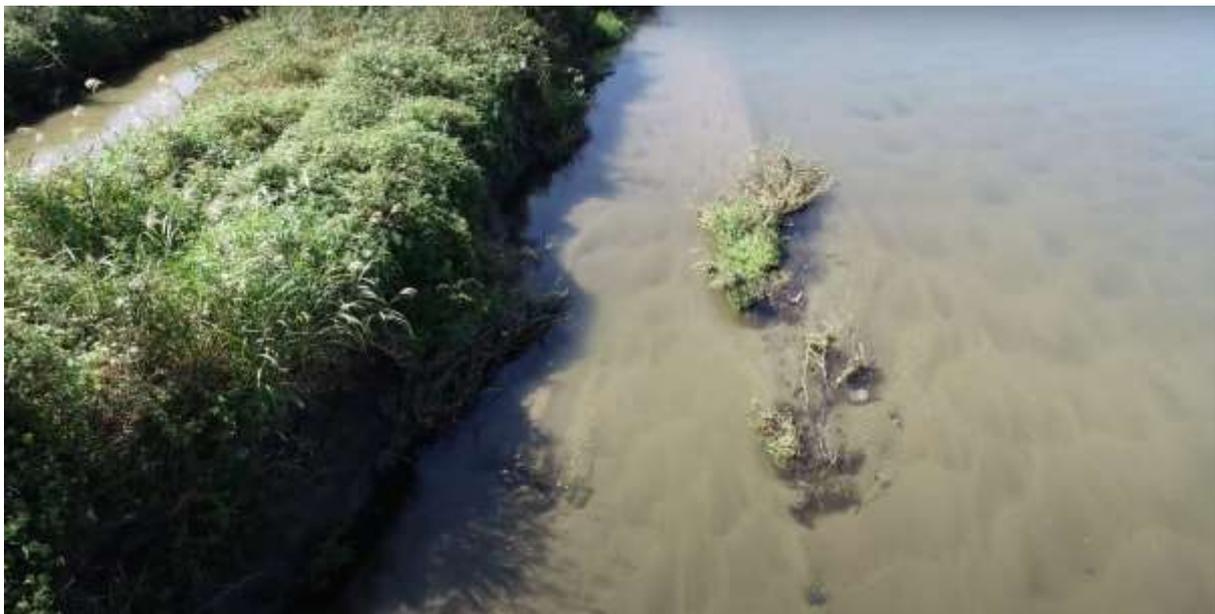
図10 笛吹川 豊積橋付近で撮影した空撮画像

ドローンによる撮影は、表7の仕様で実施した。分析は、ごみ有無予測モデルを用いたドローンで取得した動画について、縦横比を均等に等分し、slide window方式*で各領域に対して、Deep Learning**を用いたごみの有無予測を使用し実施した。

高度	10m（障害物がある場合は20m）
角度	45°
種別	動画
解像度	4K（3840×2160p）

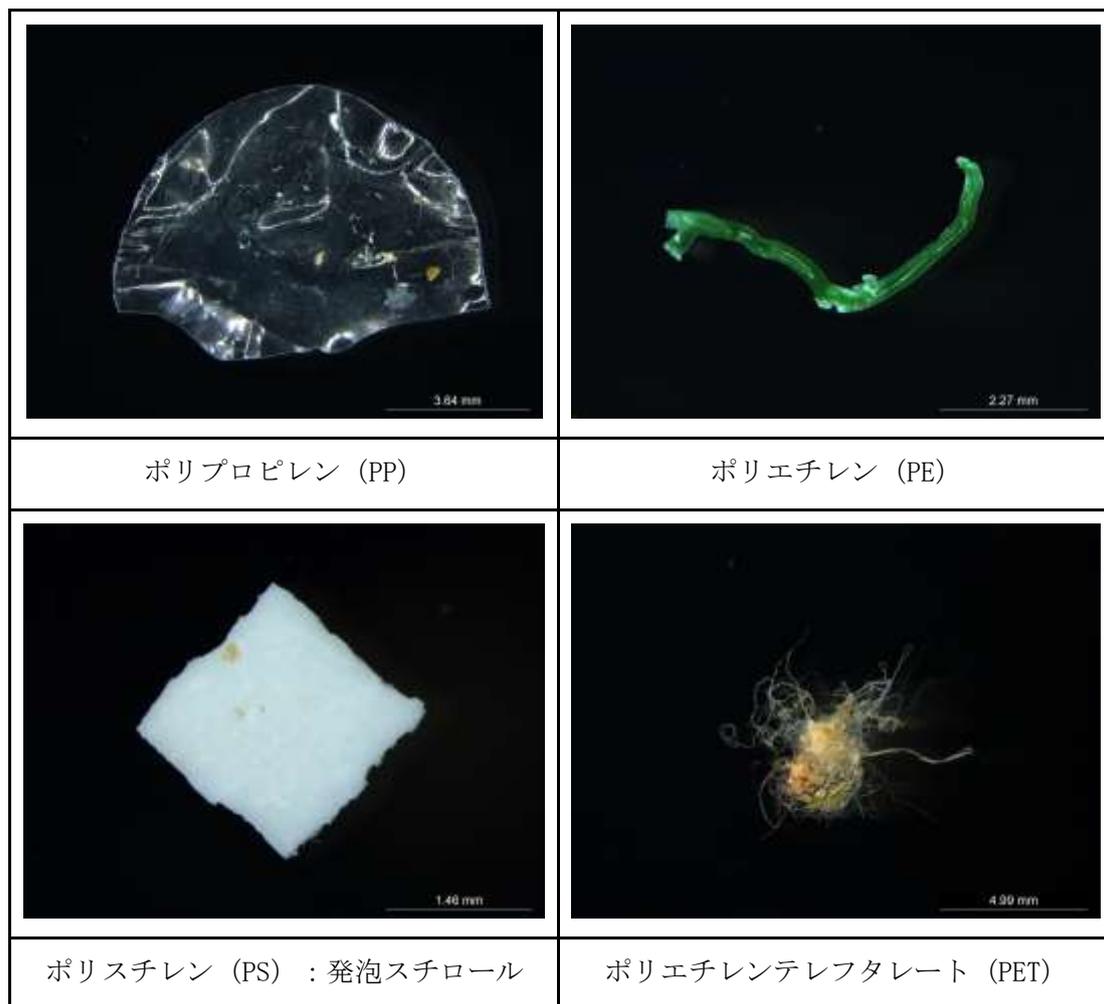
図12 選別後の資料写真 (顕微鏡写真)

本調査において捕集したマイクロプラスチックから、ポリエチレン（PE）、ポリプロピレン（PP）、ポリスチレン（PS）、ポリエチレンテレフタレート（PET）が検出された。そのうち、PEとPPで、今回採取されたマイクロプラスチックの総個数の9割以上を占めている。

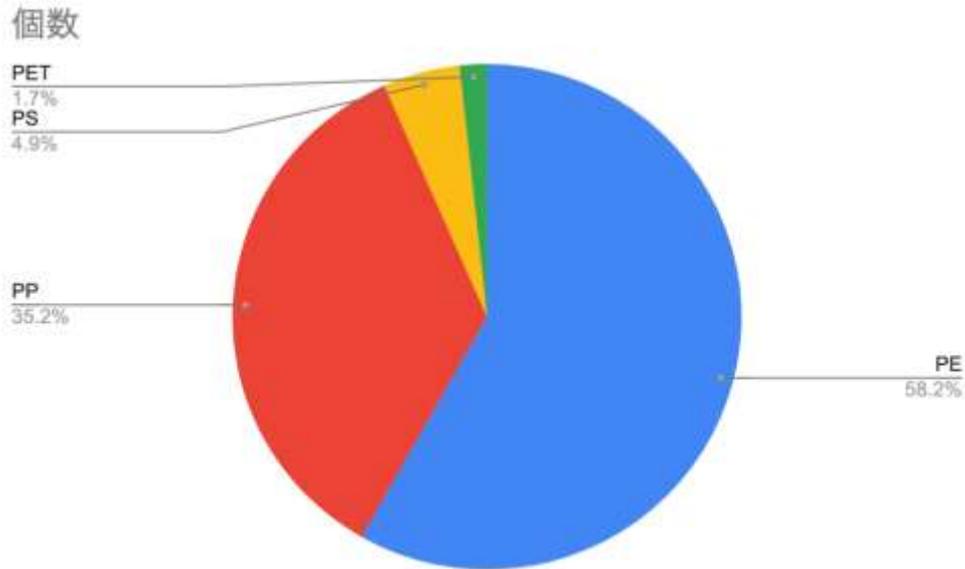
図13 各成分の全体に占める割合（個数）

マイクロプラスチック種類別質量と個数密度の各成分の割合を比較すると、図13及び図14に示す通り、全体に占める各成分の割合に差異が見られた。

特に、PSで最も大きな差異が見られた要因として、PSに含まれる発泡スチロールは、空気で膨らませて製造されるものであり、PSはマイクロプラスチック1個あたりの質量が他の成分と比べて小さいため、PSの種類別質量の全体に占める割合が低かったことが考えられる。

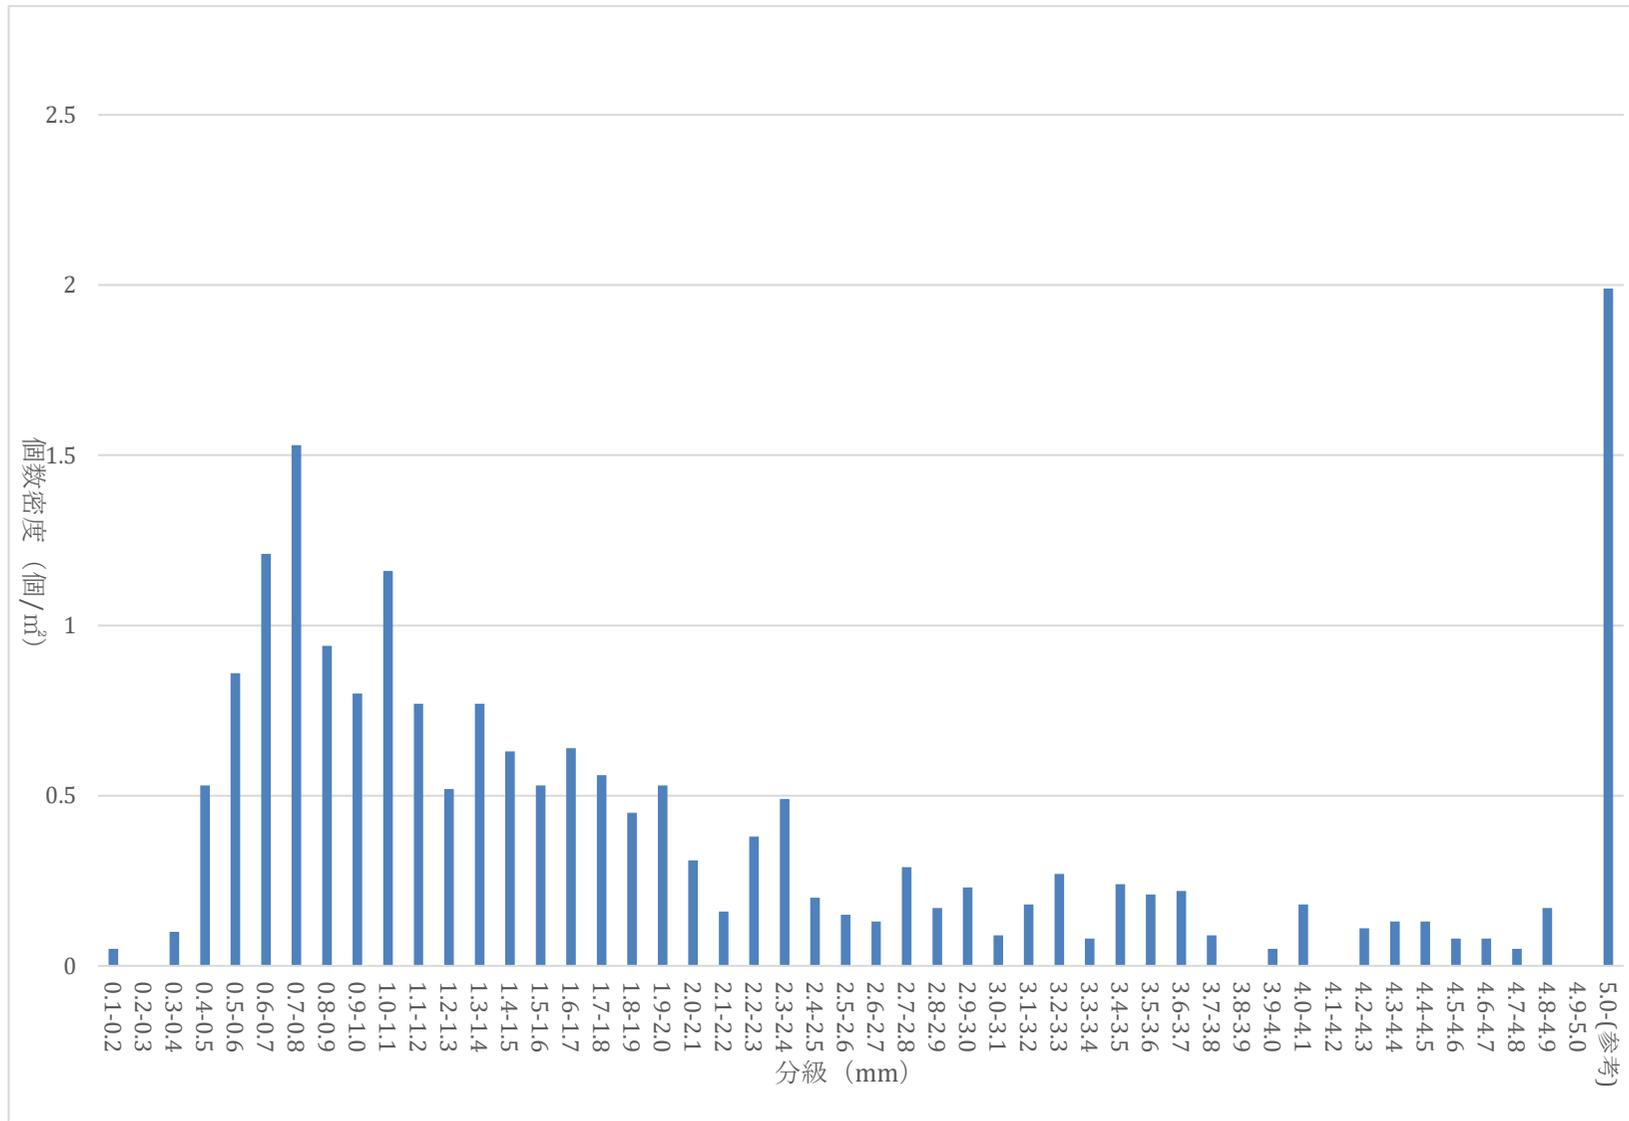
図15 分級毎のマイクロプラスチック個数密度 (総計)

採取されたマイクロプラスチックの個数密度（個/㎡）を分級（最大径で0.1mm毎）に整理した。あらゆる分級のマイクロプラスチックが散在しており、その中でも1mm前後のマイクロプラスチックが最も多く採取された。また、マイクロプラスチックは、5.0mmから分級が小さくなるに従って採取された個数密度（個数）が上昇していた。その要因として、分級が小さい状態で川への流出が起こっているもしくは、河川の流れによる物理的な影響で河川内のマイクロプラスチックが削れ、分級が小さくなってしまっていることが考えられる。

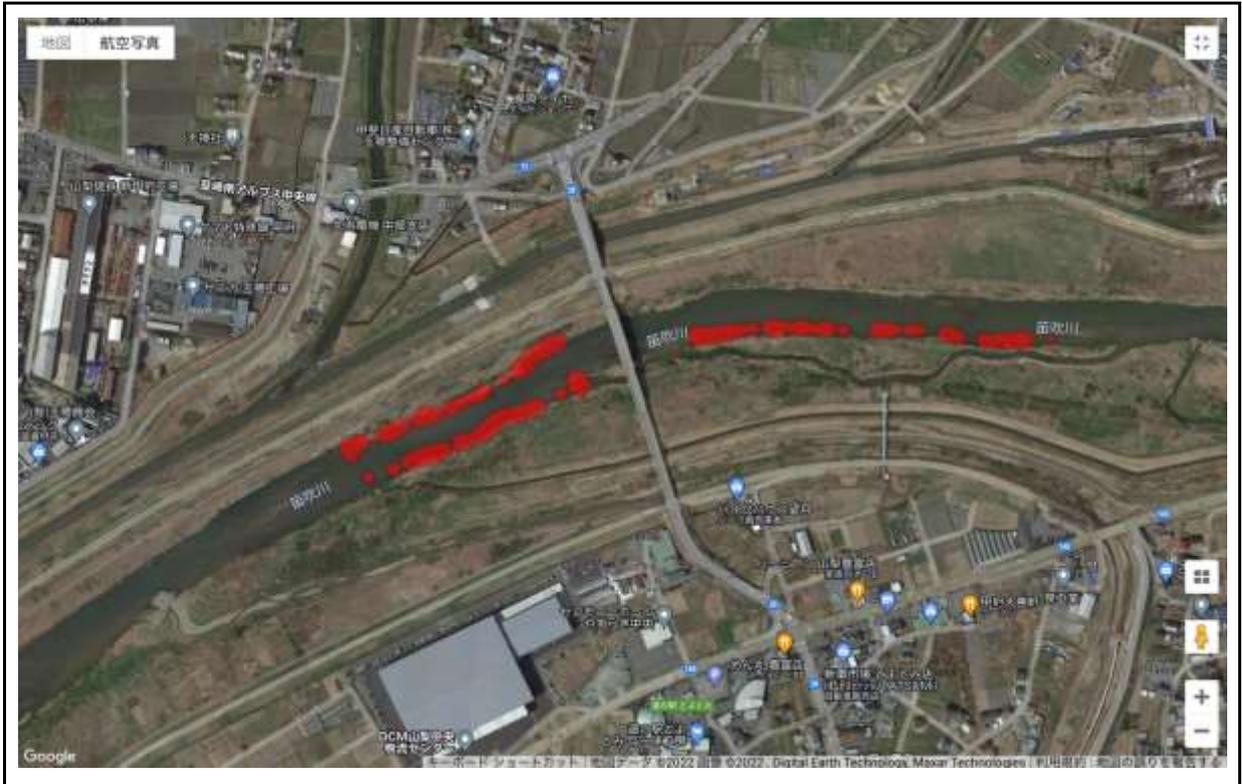
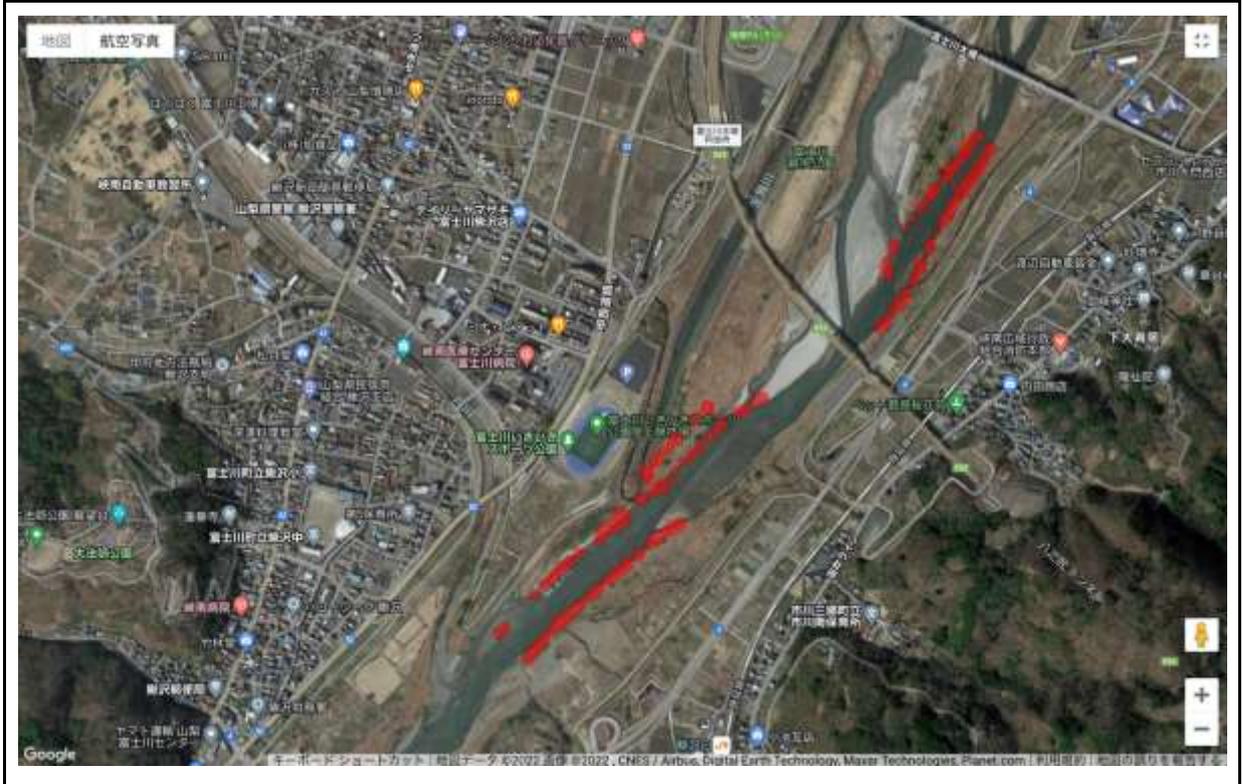
図17 出力した分布図

撮影した動画から確認された河川ごみの分布を、地図上に赤色でマッピングした。その結果、河川ごみは調査地点全体の半分程度の場所で確認でき、主に川岸に沿って広く分布していた。

なお、本調査では、動画内で確認された河川ごみと思われるものを全て赤色でマッピングしているため、プラスチック製以外の河川ごみ等についてもマッピングに含まれている。

今回のドローン調査で確認された河川ごみは、特定の箇所に集積しているというよりは、河川岸に沿って広く分布していることが明らかになった。河川岸付近は、人が直接立ち入ることが難しいことから、これらの河川ごみは風に飛ばされたごみが河川岸に到達したか、上流付近で河川へ流入したごみが、その後河川を流れる中で河川岸に漂着したと考えられる。

また、豊積橋付近よりも下流にある富士川大橋付近の方が、100メートルあたりの平均ごみ数が約6個多かった。これは、上流域で河川に流出したごみが、下流に流されているだけでなく、下流にいく途中で新たに投棄されたごみなどが河川に流入しているため、下流域は上流域に比べ、より多くの河川ごみ堆積していることが考えられる。

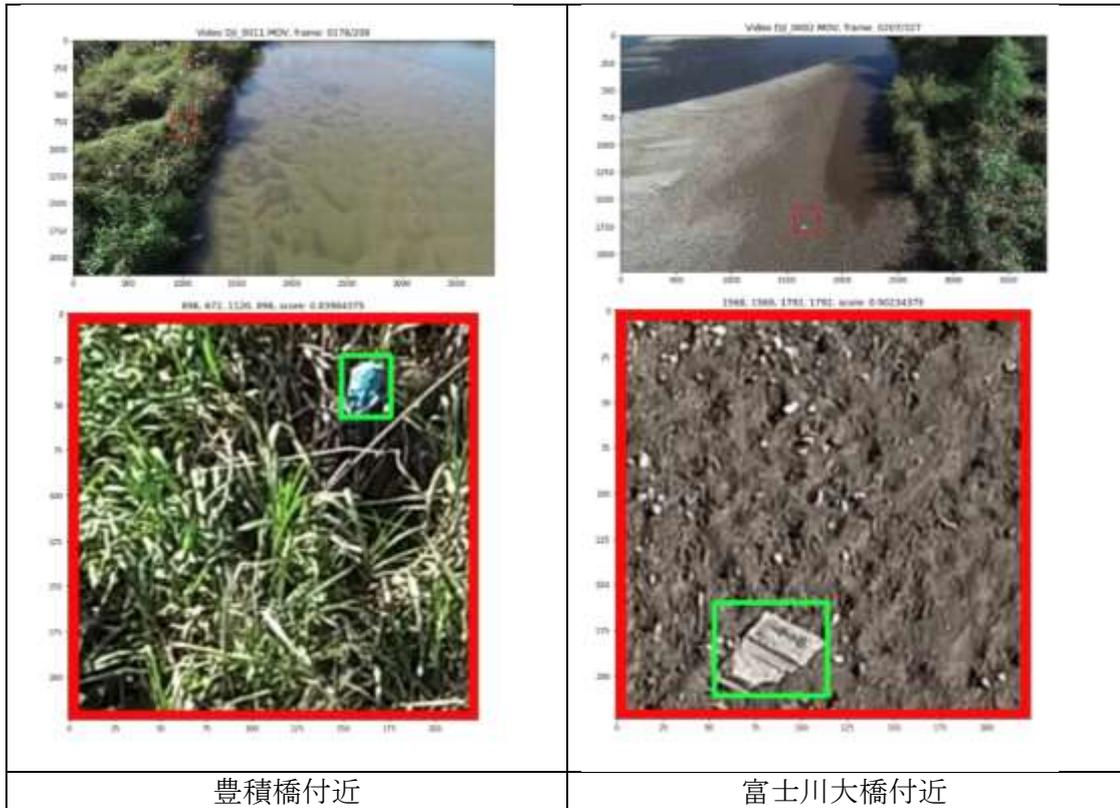
図18 動画中からごみが検出された様子

撮影された動画から、プラスチック系のごみが多いと推測され、ペットボトルやビニール袋、ビニールシートと思われるごみなどが確認された。また、各調査地点で確認されたごみの個数及び飛行距離から算出した100メートルあたりの平均ごみ数を表18に記載した。

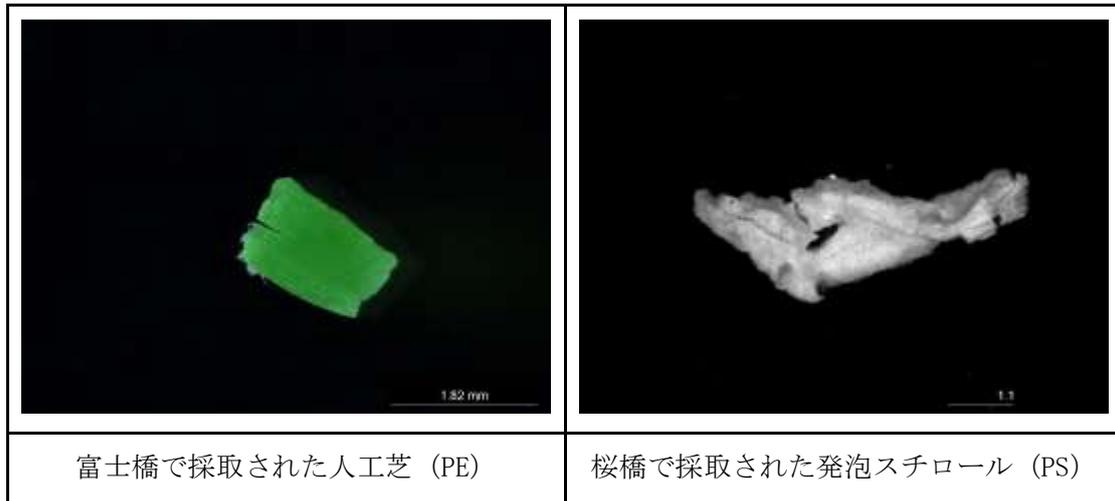
図20 人工芝及び発泡スチロールと推定されたサンプル (例)

プラスチックと同定されたサンプルの成分、色、形状など複数のデータを用いて製品推定を行った。その結果、採取された全マイクロプラスチック251個のうち、40個が人工芝、8個が発泡スチロールだと推定された。人工芝に関しては、総計の個数密度と同じように大津西橋と濁川橋で個数が多い。これは、市街地にある人工芝を使用している施設等から流入したことが原因だと考えられる。なお、人工芝、発泡スチロール以外に、採取された239個のマイクロプラスチックの製品推定はできなかった。

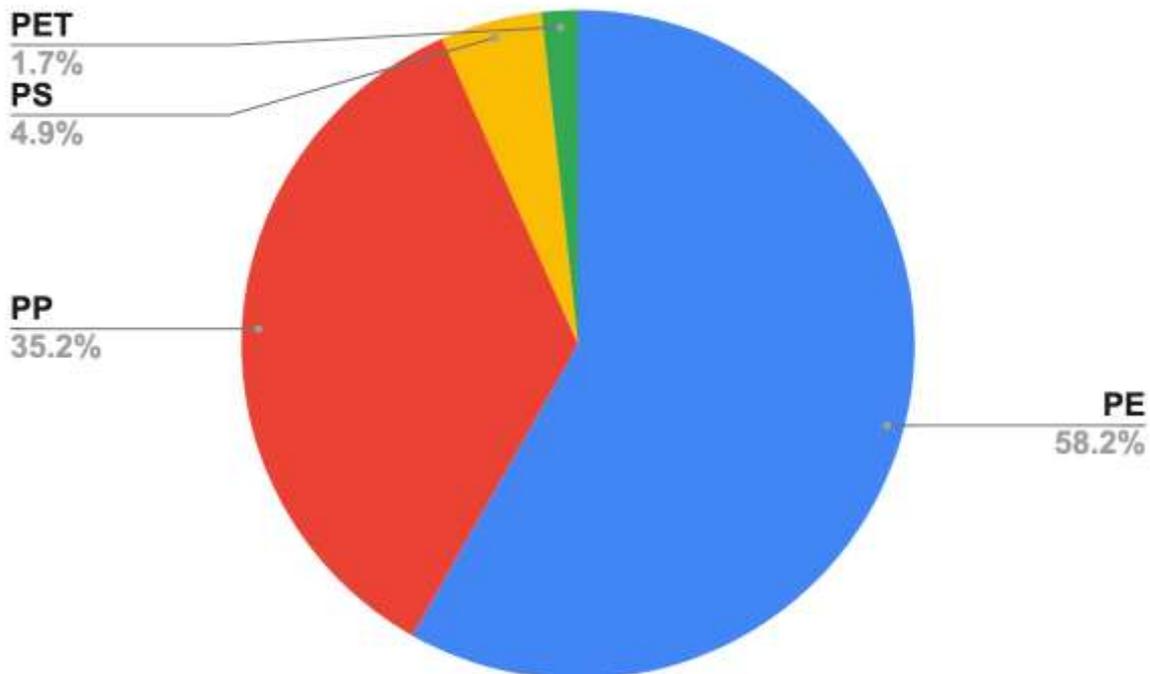
図21 採取されたマイクロプラスチックの成分割合

今回採取されたマイクロプラスチックの成分ごとの割合を見ると、総数に占める割合は約6割がPEであった。次に、PPが3.5割を占め、PEおよびPPが、採取されたマイクロプラスチックの内9割以上を占めていた。

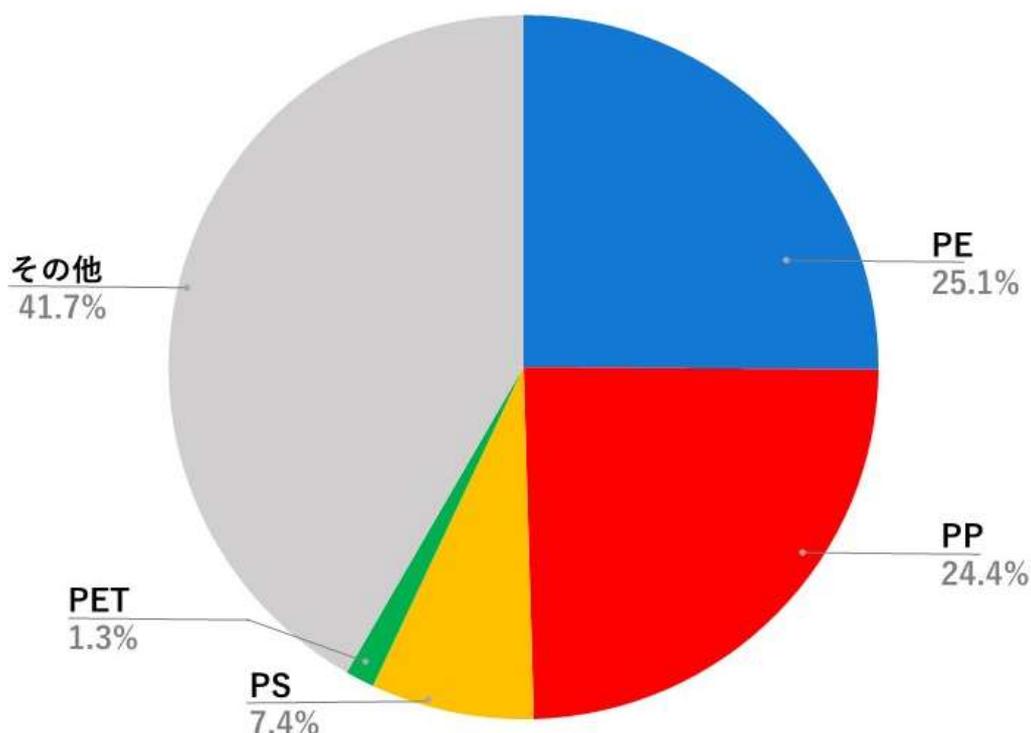
図22 プラスチック各成分の販売量割合 (%)

我が国におけるPE、PP、PS、PETの原料販売実績の合計は、年間約546万トンであり、国内のプラスチック原材料販売実績全体約935万トン（2020年度実績²⁾）に占める割合の、約58.4%を占めている。546万トンのうち、各原料販売実績内訳は、PEが約235万トン、PPが約229万トン、PSが約70万トン、PETが約12万トンであり、販売量と今回採取されたプラスチック

の量（個数）の成分ごとの順位は一致していた。傾向としては、我が国において流通しているプラスチックの成分比率と比べると、PEが若干多い傾向が見られた。

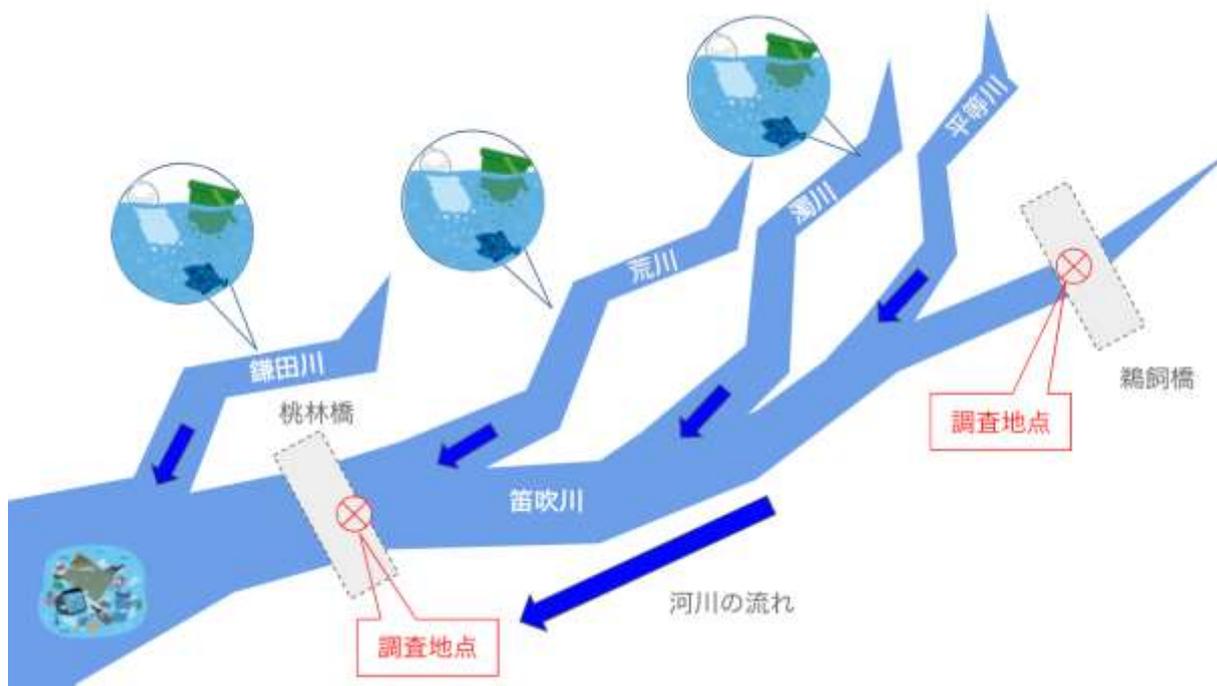
図23 笛吹川模式図

令和3年度の桃林橋の調査結果を除くと、笛吹川は下流に向かうほどマイクロプラスチック個数密度の上昇が見られた。鵜飼橋から桃林橋にかけて、荒川や、これまでの調査の中で比較的マイクロプラスチック個数密度が大きい平等川及び濁川が笛吹川に合流している。このことが要因で、下流に行くに従い、マイクロプラスチック個数密度が大きくなっていると考えられる。

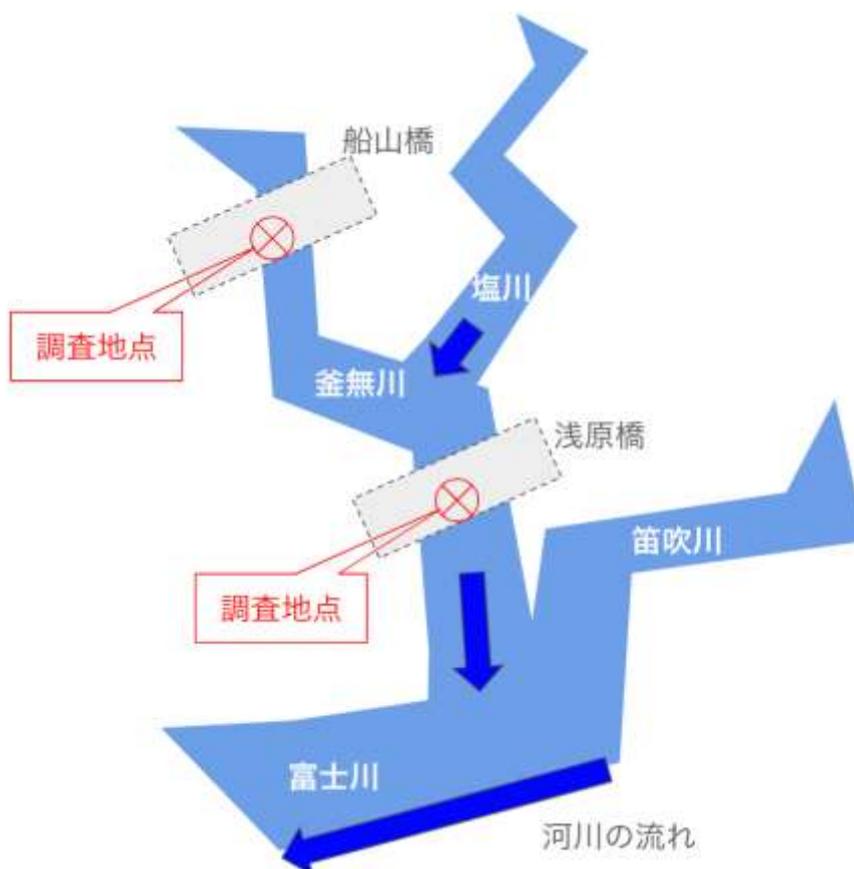
図24 釜無川模式図

釜無川で行ったこれまでの調査結果を見ると、上流から下流にいくに従って、マイクロプラスチックの個数密度が上昇していた。

船山橋から浅原橋に到達するまでに、マイクロプラスチック個数密度の大きい塩川が合流することで、船山橋より浅原橋でマイクロプラスチック個数密度が大きくなっていると考えられる。

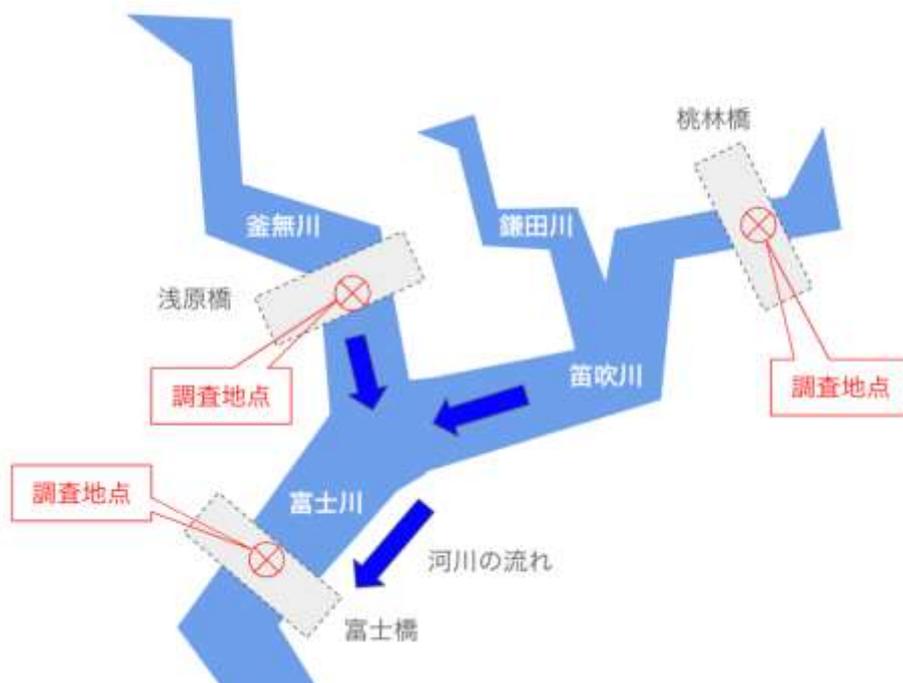
図25 笛吹川、釜無川合流模式図

令和3年度の調査によると、富士橋では浅原橋や桃林橋と比べ、マイクロプラスチックの個数密度が大きくなった。これは、今回の調査でマイクロプラスチックの個数密度が最も大きい鎌田川が笛吹川に合流するため、マイクロプラスチック個数密度が大きくなった笛吹川が、釜無川に合流することにより、富士橋におけるマイクロプラスチック個数密度が大きくなったと考えられる。

マイクロプラスチック個数密度が大きくなった笛吹川が釜無川に合流するため、浅原橋より下流に位置する富士橋のマイクロプラスチック個数密度が大きくなっている可能性が考えられる。

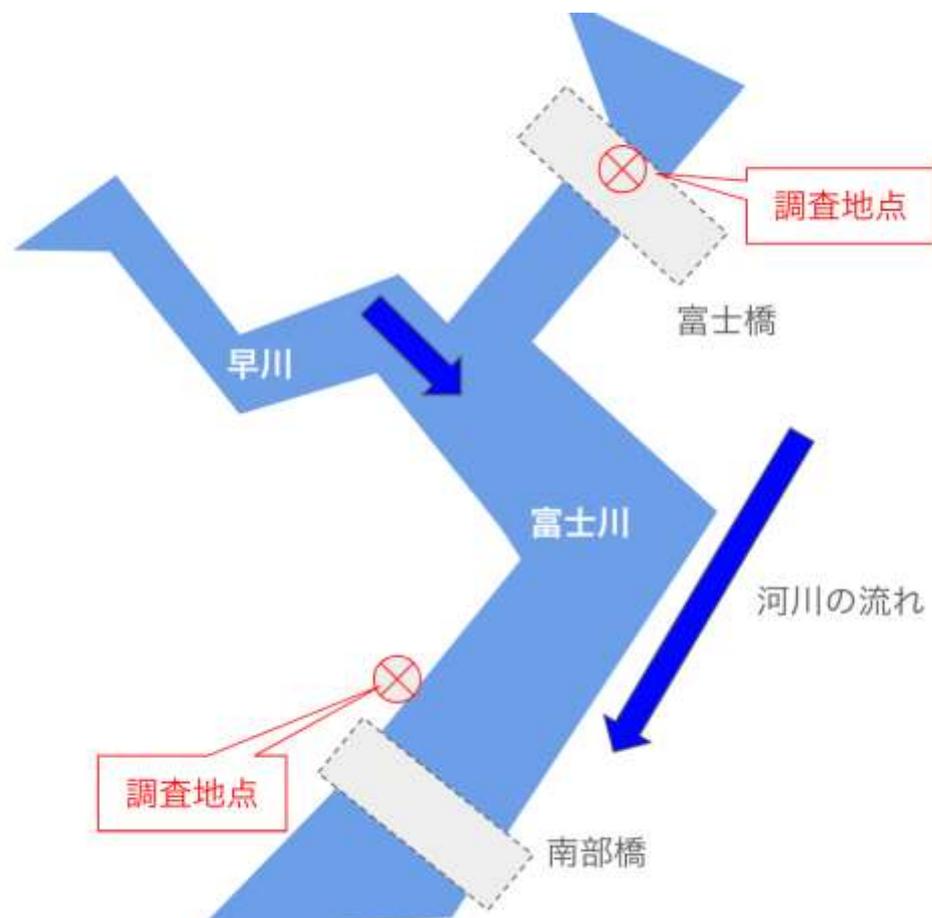
図26 富士川模式図

富士川で行った同一地点の調査でのマイクロプラスチック個数密度の数値を、年度別に見たところ、大きな乖離は見られなかった。

南部橋のマイクロプラスチック個数密度が、富士橋の結果と比べて小さい要因は、考察4.1.2で示したとおり、富士橋と南部橋の間で、マイクロプラスチック個数密度が小さいと推測される早川が合流していることが考えられる。

早川は、山梨県内でも人口が少ない地域のみを通過している河川であるため、人の生活によって発生するマイクロプラスチックの流入は少ないと推測することができる。マイクロプラスチック個数密度が小さい早川が、富士川と合流することで、富士川のマイクロプラスチック個数密度が小さくなった可能性が考えられる。

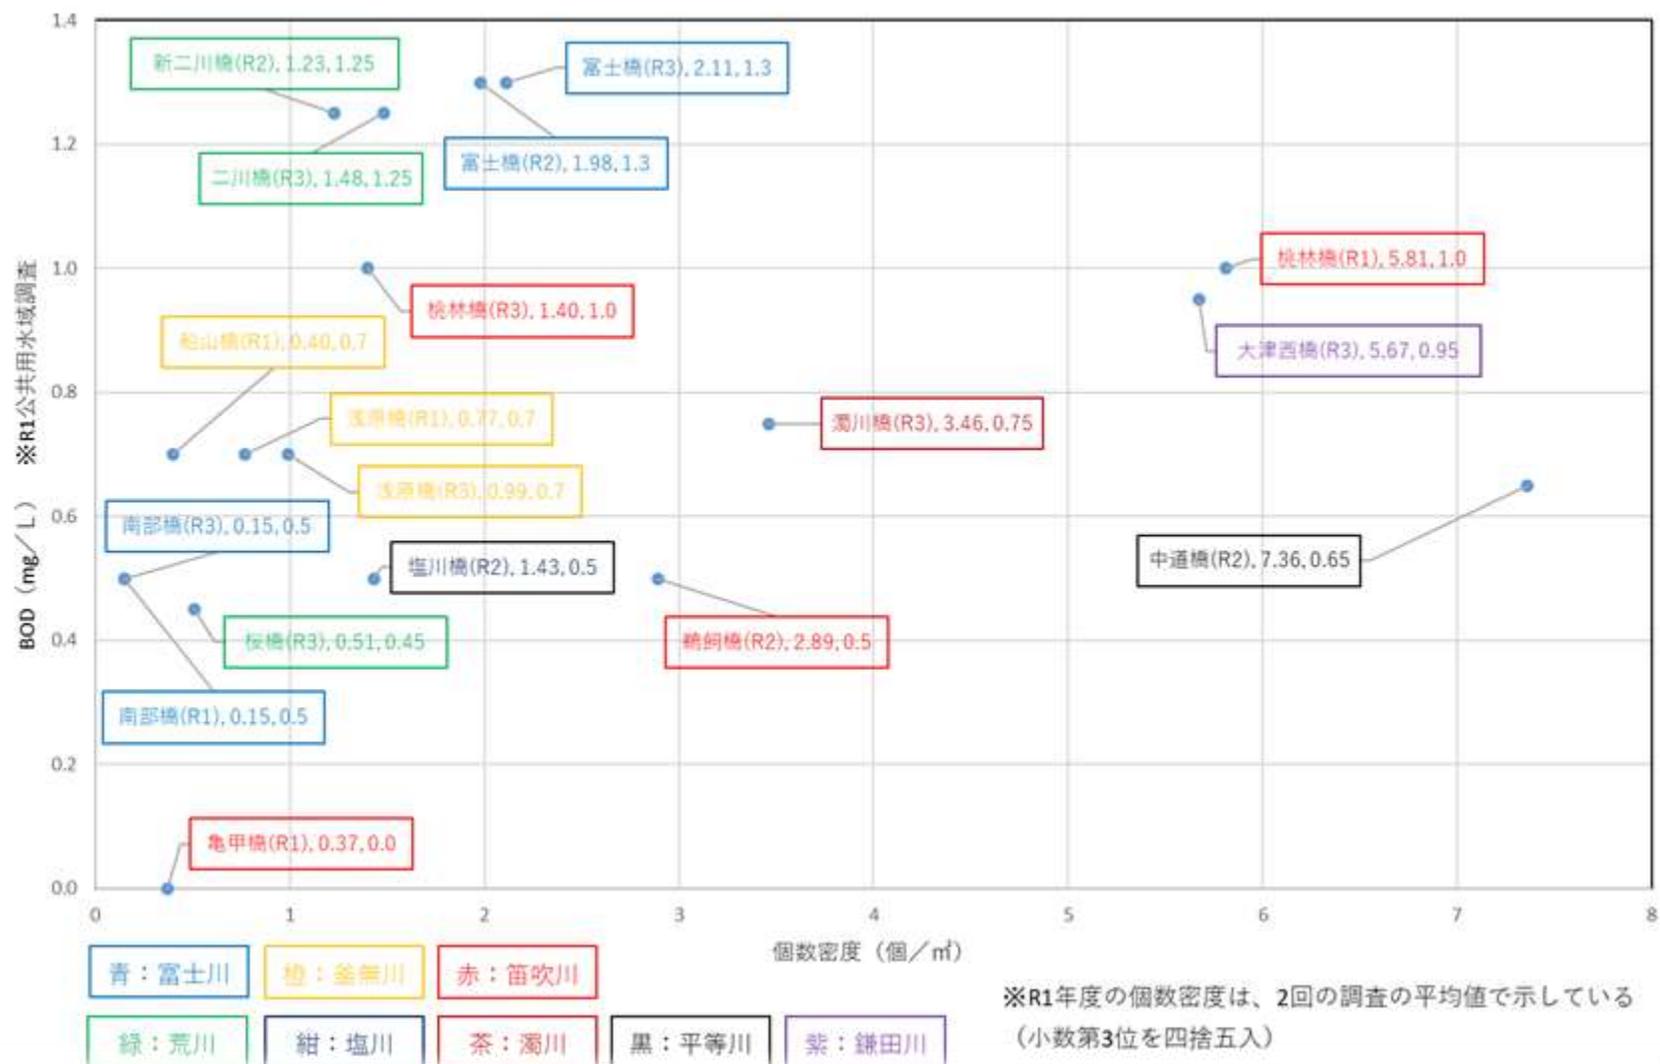
図27 全体の個数密度およびBODの傾向

マイクロプラスチック個数密度とBOD(R1～R3年度)
