**基幹対策**

**治水対策**

# 治水対策 堤防整備（一級河川鎌田川 中央市～甲府市）

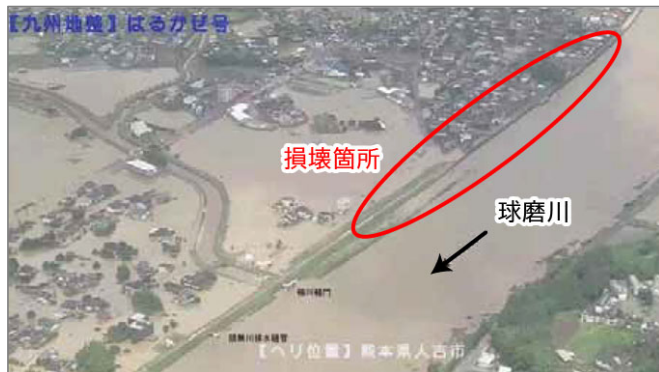
日本三大急流 球磨川（熊本県）の氾濫  
人吉市付近の被災状況（堤防損壊）

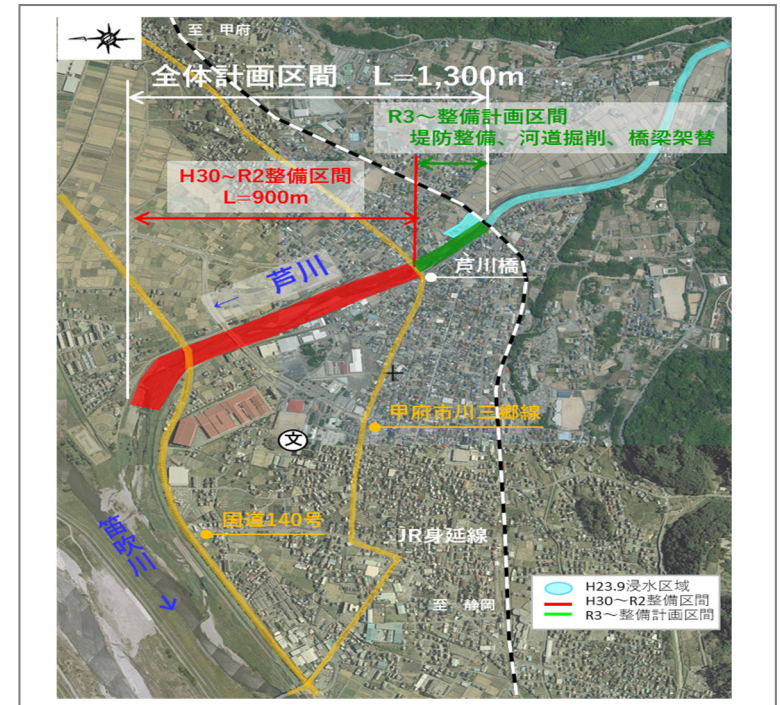
## □事業計画

この洪水を安全に流すことを目標に堤防を整備（引堤）し、河川断面を大きくして水位を下げる治水対策を実施  
これにより、日降水量347mmを記録した令和元年東日本台風においても浸水被害を防止し、水害に対して強靱化

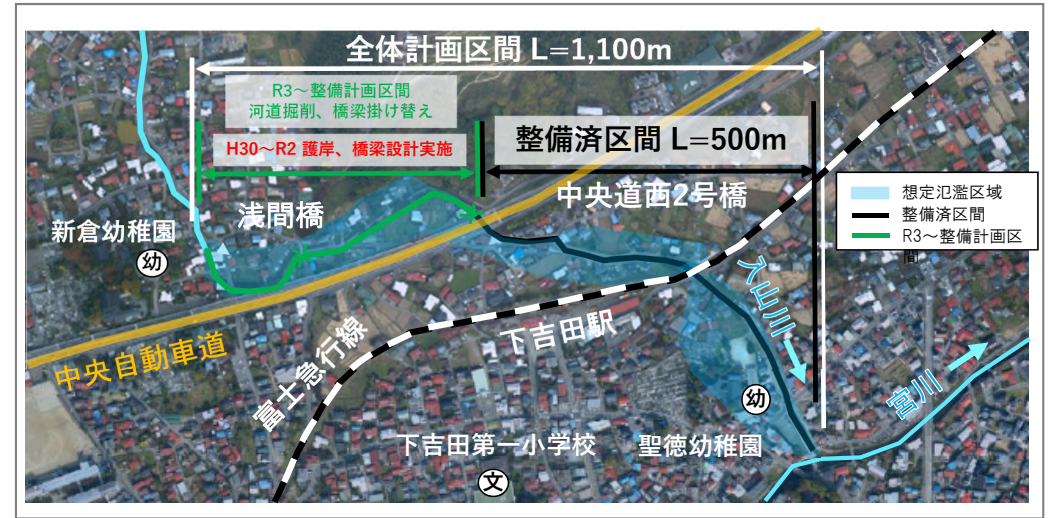
## □事業計画

◆富士吉田市を流れる当該区間は、断面が狭小であったことから、溢水により浸水家屋98戸の被害が発生（H3.8台風12号）  
 20年に1回の降雨(67mm/h)を安全に流すことを目標に、河川断面を大きくして水位を下げる治水対策を実施  
 これにより、約7ヘクタールの浸水被害を防止し、水害に対して強靱化

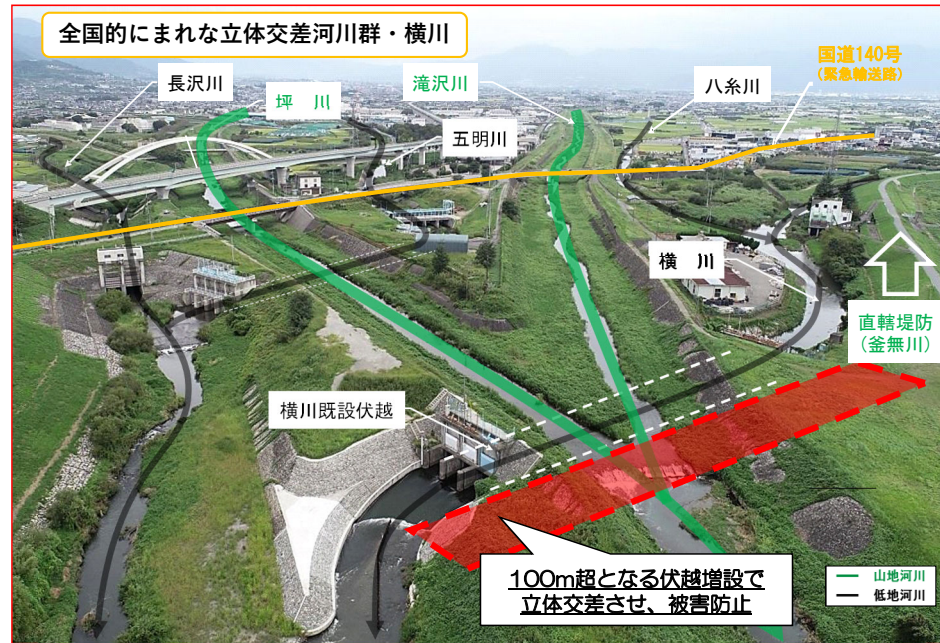
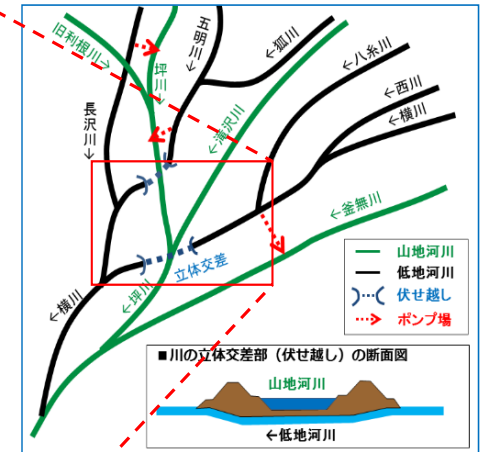
## □事業計画

- ◆南アルプス市の南端に位置する当該地域は、様々な河川が集中・立体交差するなど顕在的に水害リスクが高いエリア
  - ◆釜無川の水位影響や既設伏せ越しの断面が狭小であることから、浸水被害が発生（S57.8台風・H23.9台風）
- S57.8台風10号と同規模の降雨でも安全を確保することを目標に、伏せ越しを増設するなど流域治水対策の検討に着手

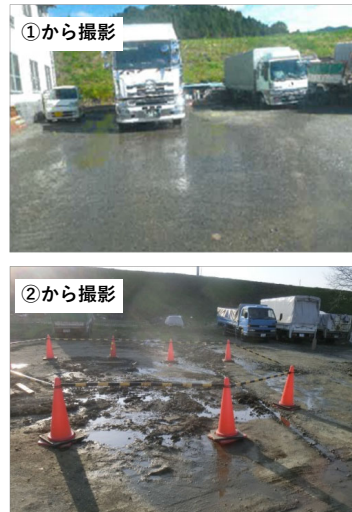
◆中央市を流れる当該区間は、堤防付近で原因不明の水がしみ出たため、調査を実施したところ、地盤の一部に浸透しやすい層を確認

堤防付近で原因不明の水のしみ出し(H26)
