河口湖におけるウナギの大量死と西湖からの産卵降下行動の可能性（短報）

青柳敏裕・加地弘一・名倉 盾

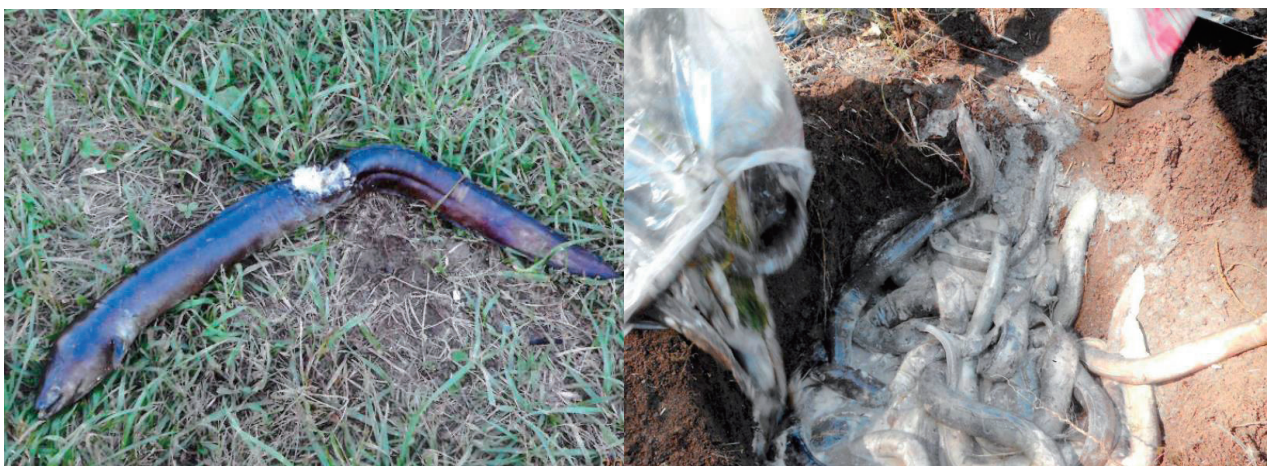
2018年10月8日、遊漁者から河口湖漁協に、河口湖長浜のワンドで大型ウナギが多数へい死しているとの情報があった。漁協からの依頼により10月9、10日にへい死魚計9尾を回収した。10日の現地の水温22.3℃、pH7.8、溶存酸素7.9mg/Lと異常はみられなかった。回収したウナギは全長80-95cm、体重800-1,300gの範囲であったが、頭や体の一部が欠損したものが多く、腐敗もひどかった。最終的に10月14日までに、およそ140尾の大型ウナギが回収され埋却された（図1）。

比較的腐敗が軽度であった5尾の種判別（16SrRNAのシーケンス解析、(株)生物技研委託）の結果は全てヨーロッパウナギ *Anguilla anguilla* であり、そのうち3尾は銀ウナギであった。河口湖でウナギ漁を長年営む河口湖漁協組合員への聞き取りでは河口湖では滅多にとれない大きさであるといい、西湖で蛇ウナギ（じゃウナギ）と呼ばれる大型ウナギ（高齢のヨーロッパウナギと考えられる）ではないかとの話だった。

図1 河口湖で大量死が確認されたウナギ（2018.10.9撮影）

以上を踏まえ、河口湖で2018年10月上旬に大量の死骸が発見されたウナギは、西湖から産卵降下のため発電所取水路に進入した銀ウナギの集団が、水車のタービンで物理的な障害を受けるなどしてへい死したものではないかと推測された。

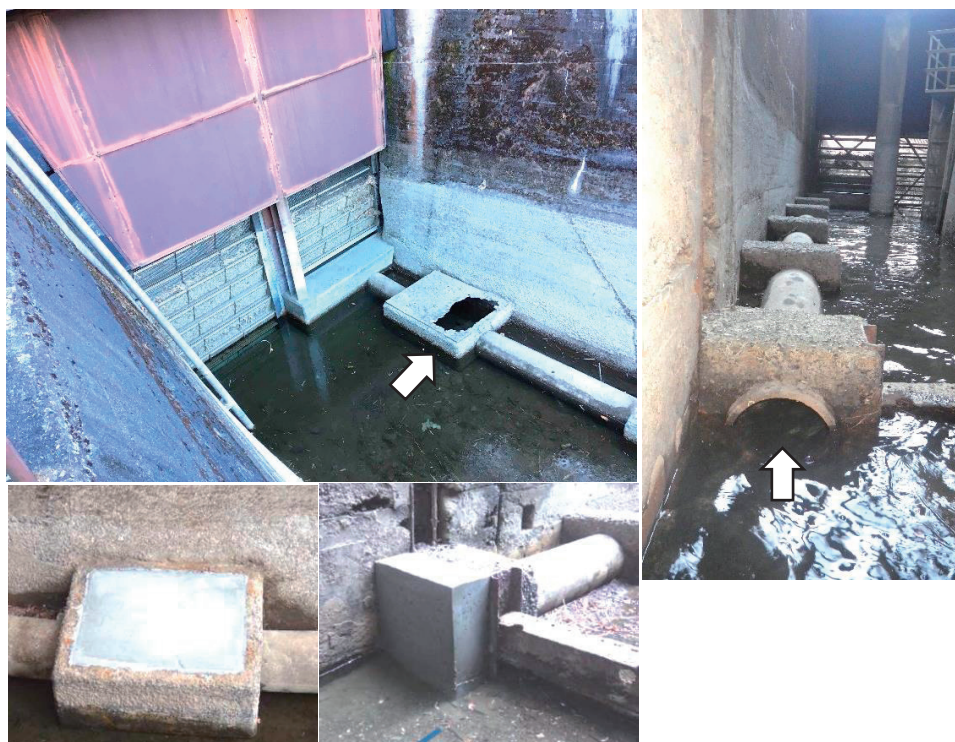
所建設前の農業用灌漑水路（旧湖南水道）土管が除塵機内側の制水門前まで残置されている（現在は使用されていない）。除塵機はこの土管をまたぐ形で設置され、土管は除塵機内側の水路まで達している。除塵機より西湖側の土管を観察したところ、集水升の鋼製蓋が破損しており魚類が進入できる状況であった。旧湖南水道土管の破損について尋ねたところ、スクリーン内側の土管は制水門前で切断され断面は塞いであるとの話であった。

西湖の水位が減少した後の2018年10月30日、東京電力の許可を得て発電取水路の踏査を行った。トンネル内の水路ではオイカワやフナ類が確認されたが、へい死ウナギは確認されず、西湖からウナギが発電取水路に進入した証拠は得られなかった。しかし、2019年1月28日、東京電力の除塵機メンテナンスの機会に除塵機周辺を見せてもらったところ、除塵機内側の土管蓋も破損していることが確認され、この土管を通じて魚類が水路に進入可能であったことが判明した（図2。破損部は水路底部まで干出した後に、直ちに補修されている）。

図2 西湖発電所取水路内「旧湖南水道」破損部（2019.1.28撮影）と補修後（2019.3.22撮影）
