# 交差点改良により渋滞が緩和しました！

## 豊積橋南交差点【(主) 韮崎南アルプス中央線】

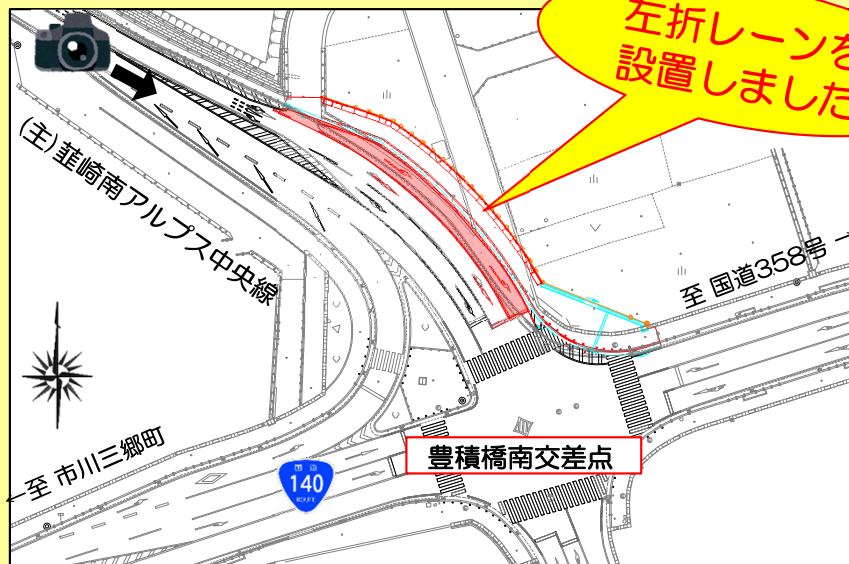
### 整備内容

豊積橋南交差点の北からの流入部（(主) 韮崎南アルプス中央線）では、左折交通が非常に多く、通勤時など交通が集中する時間帯に発生する渋滞の要因となっていました。そのため、左折レーンの分離と歩道幅員の確保を行い、交通渋滞の緩和と歩行者の安全性の確保をしました。

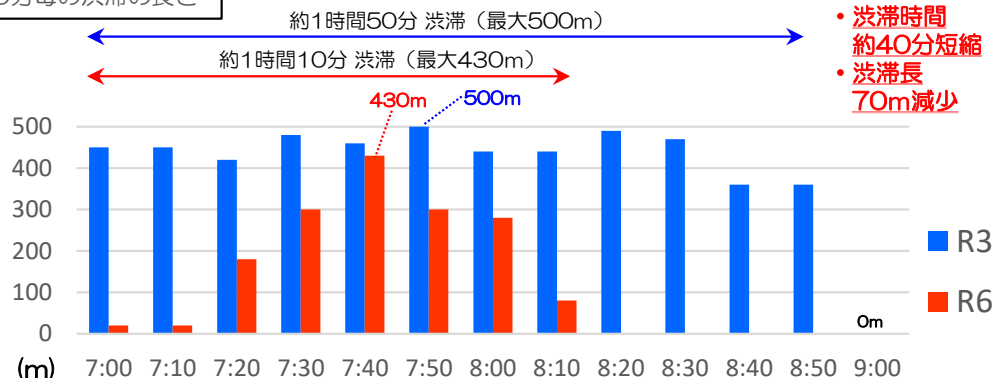
10分毎の渋滞の長さ

交差点改良を行い交通の流れを良くしたことで、

- ・渋滞の長さが短くなり、
- ・渋滞している時間も短くなった！
