東清水線新設工事事業  
環境影響評価 中間報告書

2025 年 7 月

東京電力パワーグリッド株式会社

本環境影響評価中間報告書は、東清水線新設工事事業環境影響評価の事後調査の結果を中間段階でとりまとめたものである。

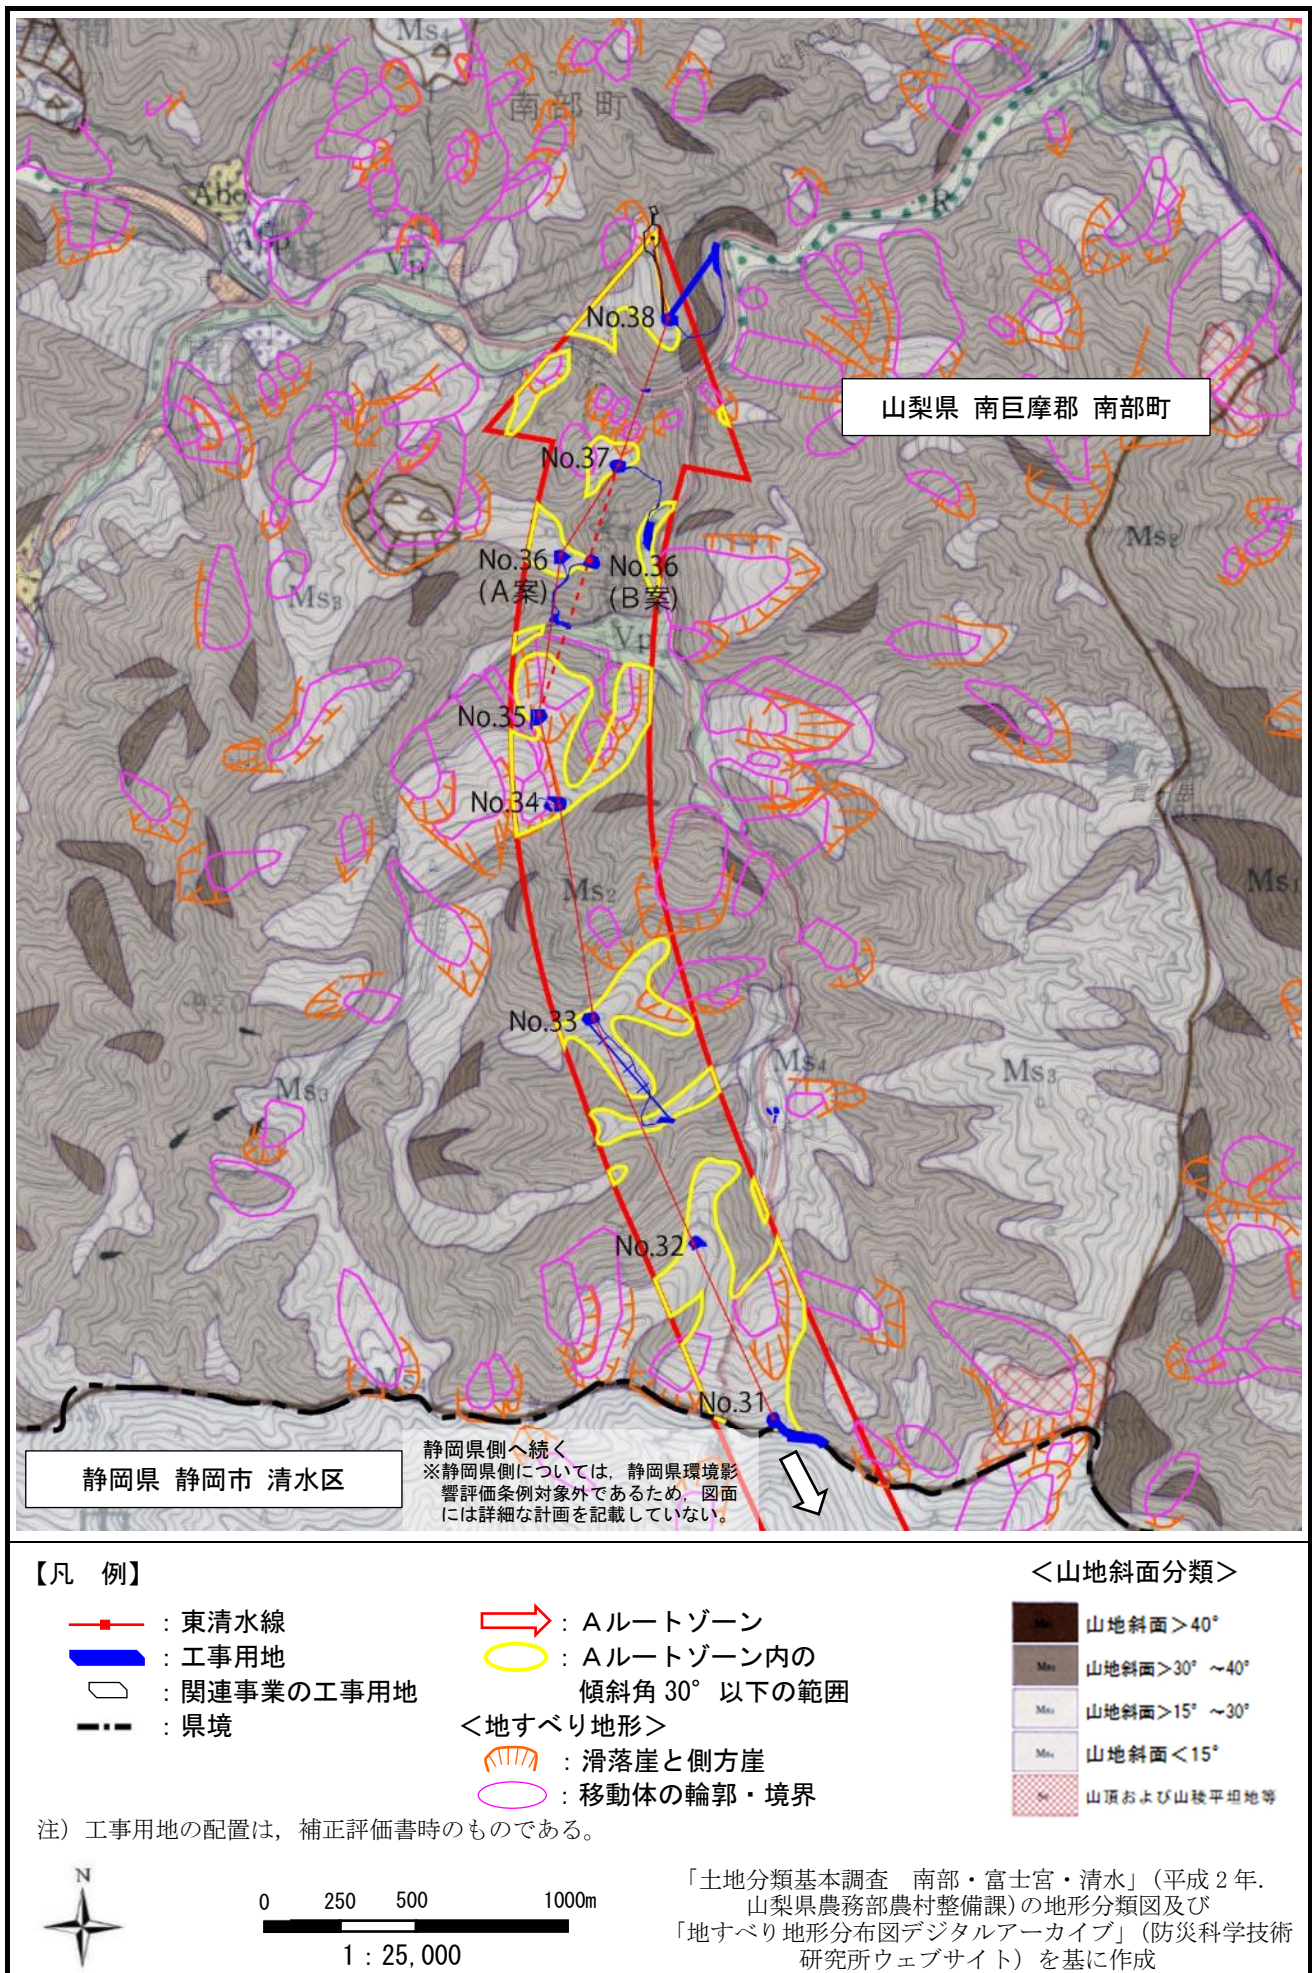
図 1.3.3-14 地すべり地形及び斜面傾斜と鉄塔位置

| 種別 | 配慮事項 | 検討経緯 | 対象鉄塔 |
|---|---|---|---|
| 鉄塔の位置 | 設備の安全性 | ・地すべり地形及び急傾斜地(傾斜角30°以上の山地斜面)を可能な限り避けた範囲で選定(図1.3.3-14参照)。<br>・現地調査(ボーリング調査, 地滑り地形の分布, 地表踏査等)を行い, 鉄塔立地可否について検討。 | 全鉄塔 |

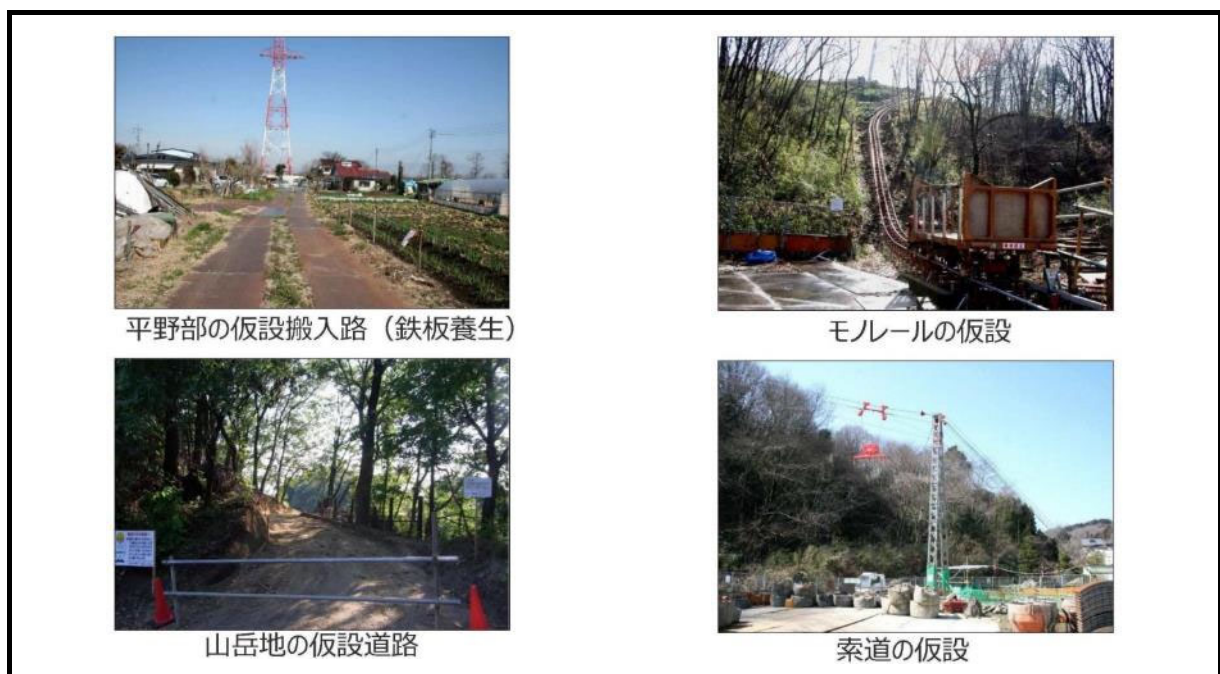
図 1.4.2-1 工事状況の例（仮設工事・資機材の運搬）

仮設工事及び資機材の運搬等の例を図1.4.2-1に示す。

資機材運搬のための用地確保，搬入路，モノレールの仮設，索道の仮設を整備する。

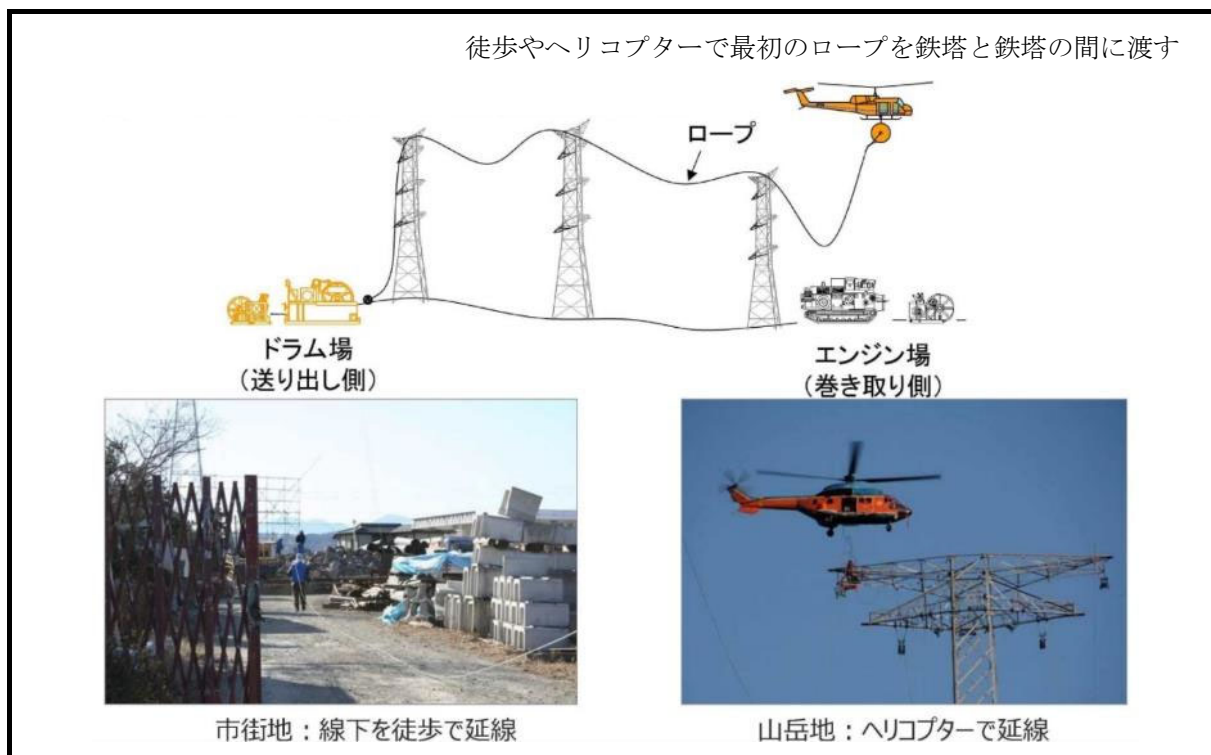
図 1.4.2-4(1) 工事状況の例（架線工事）

山岳地のため、ヘリコプターで最初のロープを鉄塔と鉄塔の間に渡し、地上のドラム場（送り出し側）とエンジン場（巻き取り側）につなぐ。その後はロープをワイヤへ引き替え、1条のワイヤから3条のワイヤ、電線へと引き替えた後、電線を鉄塔に取り付けて完成する。

なお、ヘリコプターの飛行は天候条件の良い日に1～2日程度であり、ドラム場からエンジン場の1区間あたり2回～4回、2時間程度の飛行を行う。

作業を繰り返し、全ての電線を取り付けて完成

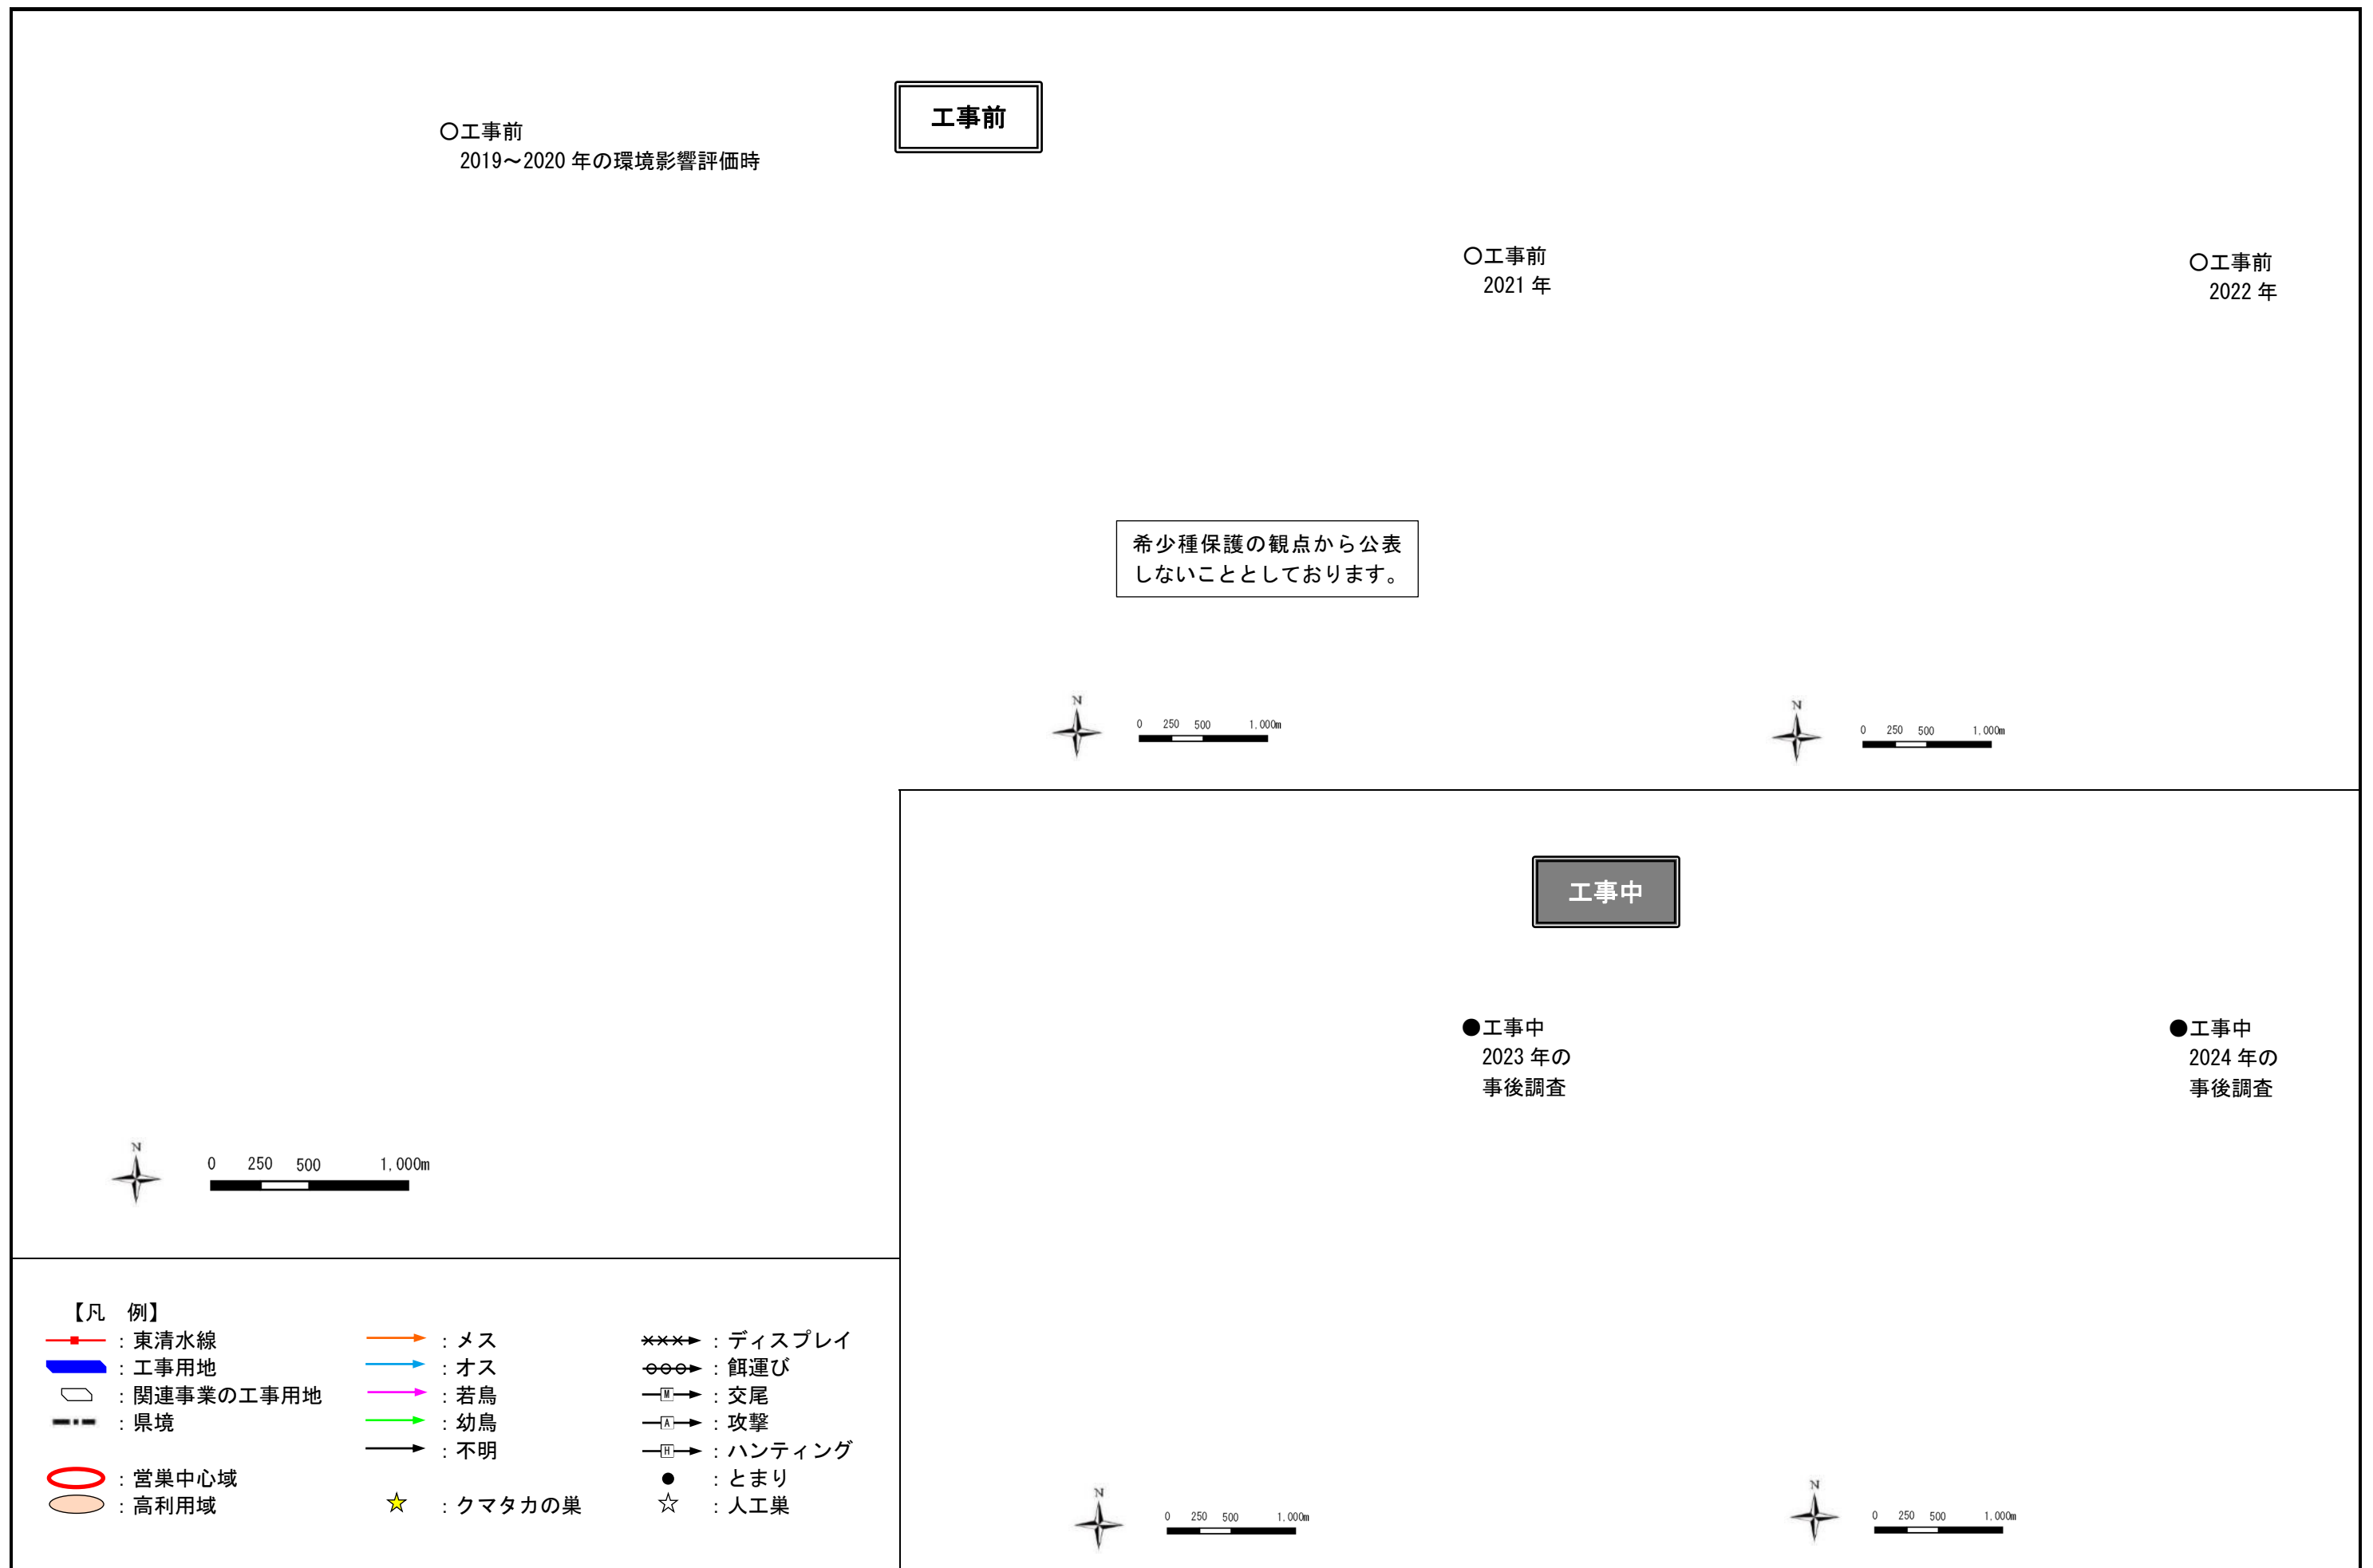
図 4.3.2-6 経年のクマタカの飛翔状況と各利用域

環境影響評価時の調査結果及びそれ以降の工事前の調査結果も含め、経年のクマタカの飛翔状況（当該つがいに関係しない個体除く）と営巣中心域及び高利用域を重ね合わせた結果を図 4.3.2-6 に示す。高利用域及び営巣中心域は、工事前の 2019 年及び 2020 年の調査結果を用いて環境影響評価時に推定された範囲である。

工事前からクマタカの巣の位置に変化はなく、主要な行動は概ね営巣中心域及び高利用域内で行われており、利用域に変化はみられていない。

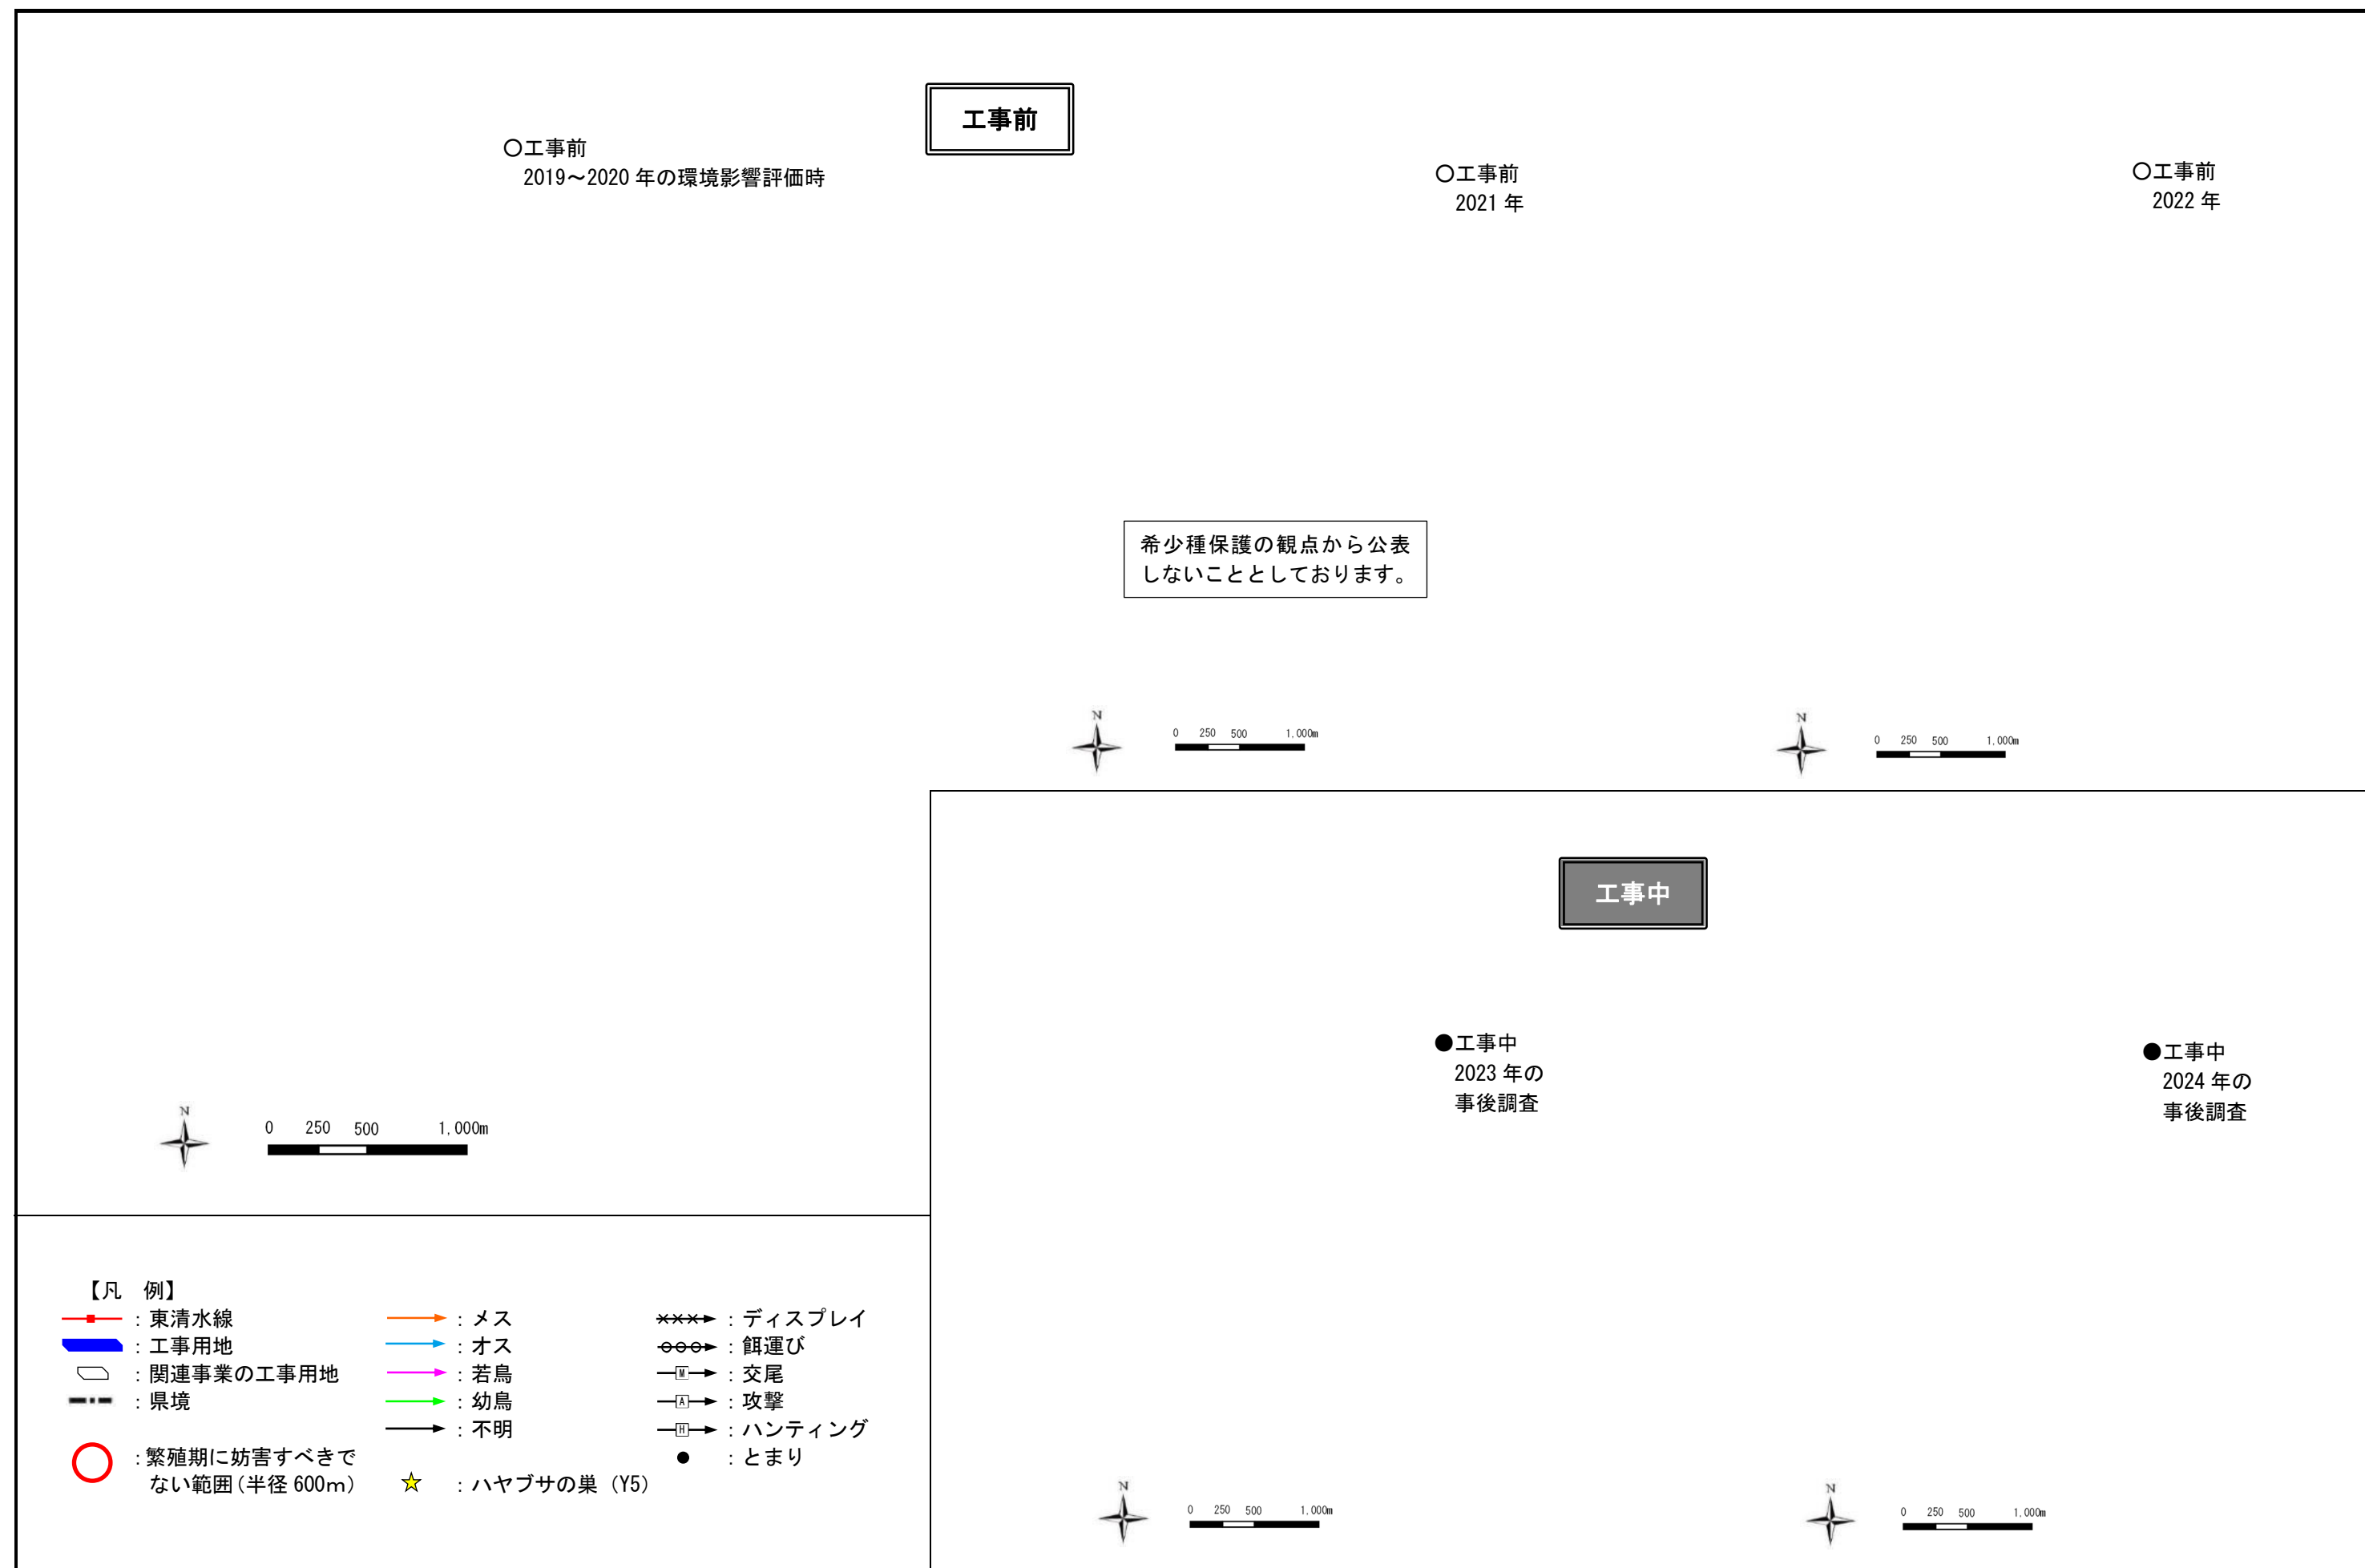
図 4.3.2-12 経年のハヤブサの飛翔状況と繁殖期に妨害すべきでない範囲

工事前の飛翔状況と比較すると、工事後は営巣地から南西側の利用がみられなくなっているが、主要な行動は概ね繁殖期に妨害すべきでない範囲内で行われており、利用域に大きな変化はみられていない。

※7 繁殖期に妨害すべきでない範囲は、「猛禽類保護の進め方（改訂版）－特にイヌワシ、クマタカ、オオタカについて－」（環境省．2012）に記載されているイギリスの例（巣から 400～600m）を参考に、巣から 600mとした。

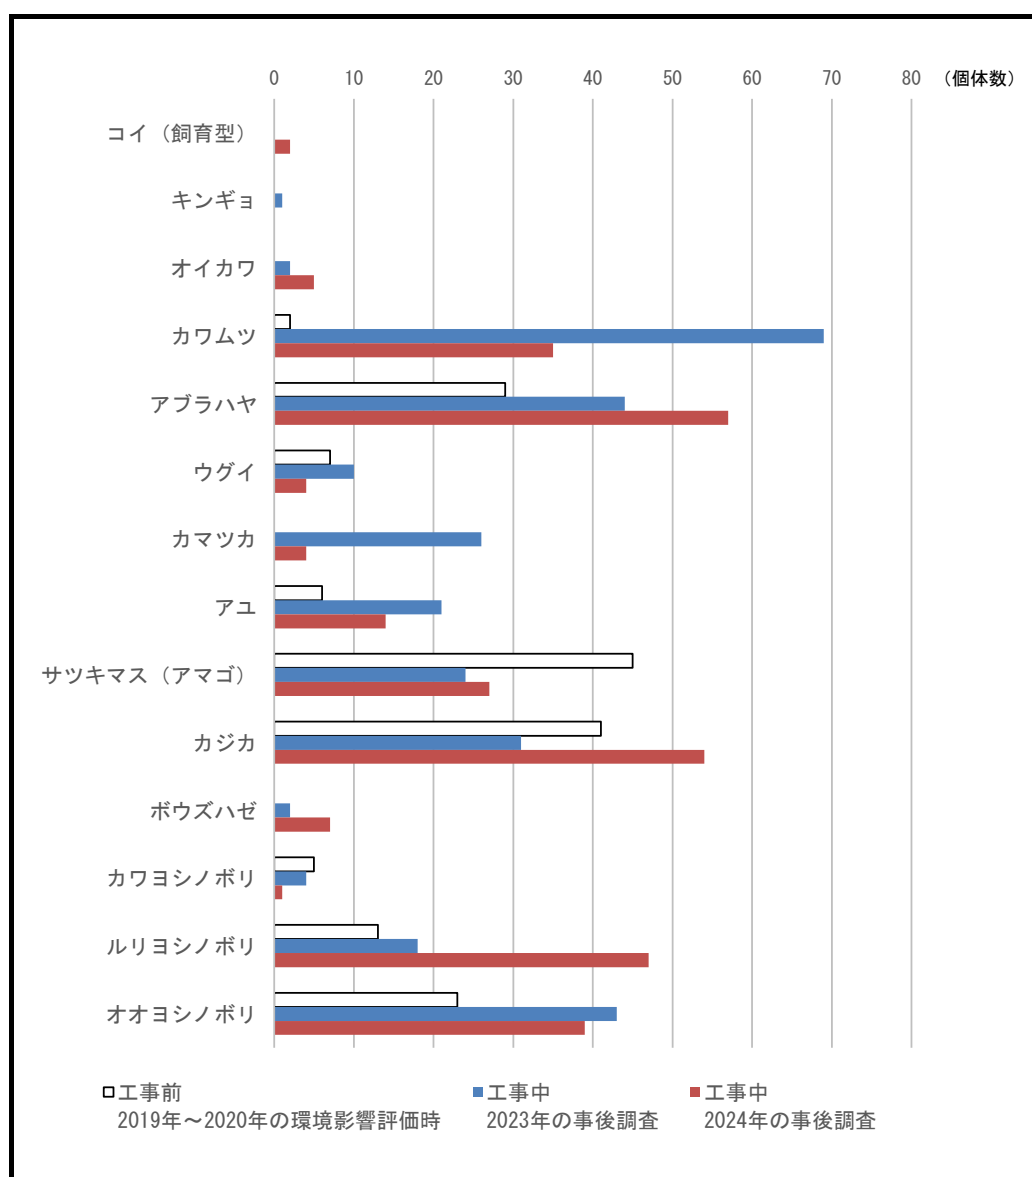
図 4.3.3-1 経年の魚類確認種及び採捕個体数

全体的にみて、工事中に確認されなくなった種や著しく採捕個体数が減少した種はいない。

工事前からの変化としては、コイ（飼育型）、キンギョ、オイカワ、カマツカ、ボウズハゼの5種が新たに確認されたことや、国内移入種であるカワムツが工事前は2個体であったのに対して、工事中は30個体以上に増加したことが挙げられる。また、サツキマス（アマゴ）及びカワヨシノボリは工事前と較べて採捕個体数がやや減少しているが、サツキマス（アマゴ）については、警戒心が強い魚種であり、採捕個体数は必ずしも採捕努力量に比例する訳ではないため、この程度の個体数変化からは減少傾向にあるとは言えない。カワヨシノボリについては、工事前から生息密度が低いため、この程度の個体数変化から減少傾向にあるとは言えない。

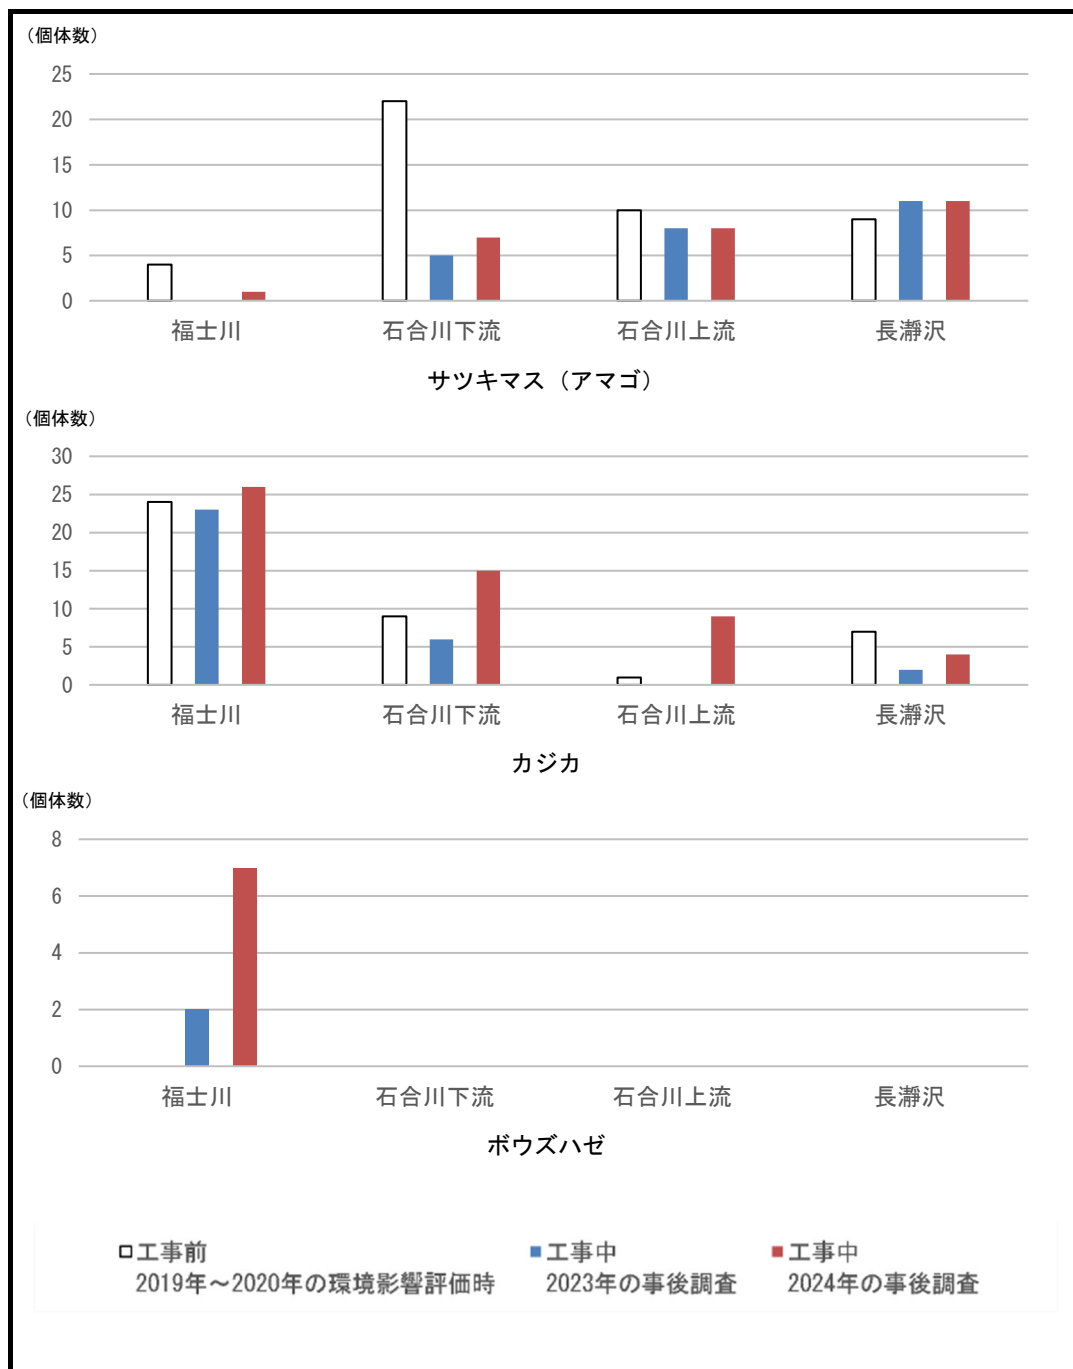
図 4.3.3-2 経年の保全すべき魚類の採捕個体数

カジカは工事前に全地点で確認されており、工事中も全地点で確認された。富士川、石合川下流及び長瀬沢では大きな変化はなく、石合川上流では工事中の採捕個体数が増加した。

ボウズハゼは工事前に確認されておらず、工事中に新たに確認された保全すべき種である。富士川のみで確認されている。

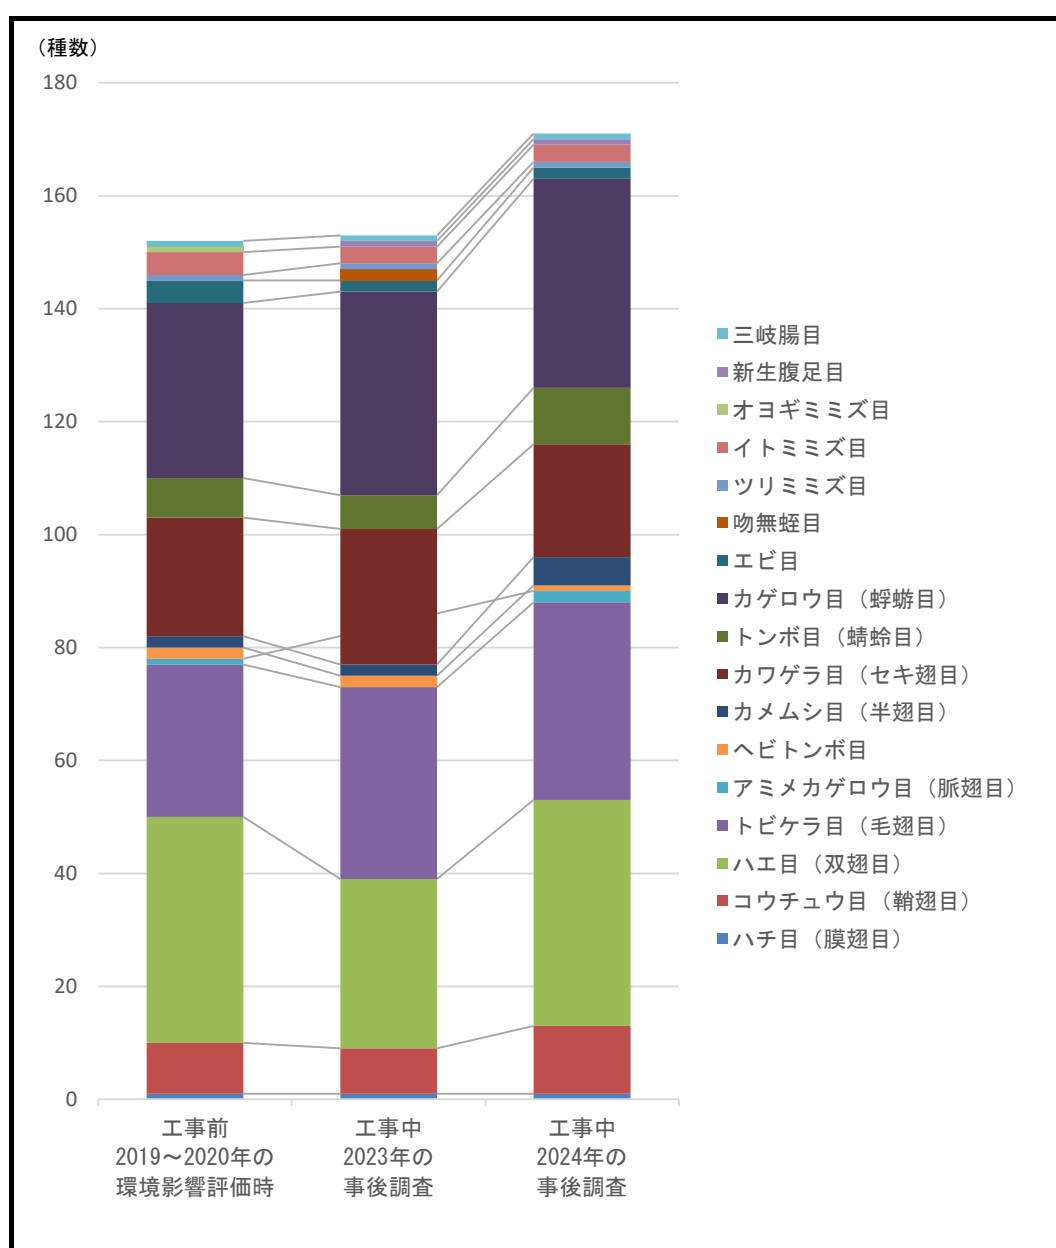
図 4.3.3-3 経年の底生動物目別確認種数

カゲロウ目（蜉蝣目）、カワゲラ目（セキ翅目）、トビケラ目（毛翅目）、ハエ目（双翅目）の種数が多く、いずれの調査年においても、これら 4 目で全体の種数の 8 割程度を占めた。

工事前と比較し、工事中は 2023 年・2024 年ともにカゲロウ目（蜉蝣目）及びトビケラ目（毛翅目）の種数がやや増加し、工事中の 2024 年は全体の種数もやや増加した。また、工事中の 2023 年はハエ目（双翅目）の種数がやや減少したが（主にユスリカ科の種数の減少によるもの）、翌年の工事中の 2024 年には工事前と同じ 40 種が確認されている。カワゲラ目（セキ翅目）は工事前の種数と概ね同様であった。これらのことから、底生動物の生息状況を分類別にみると大きな変化は生じていないと考えられる。

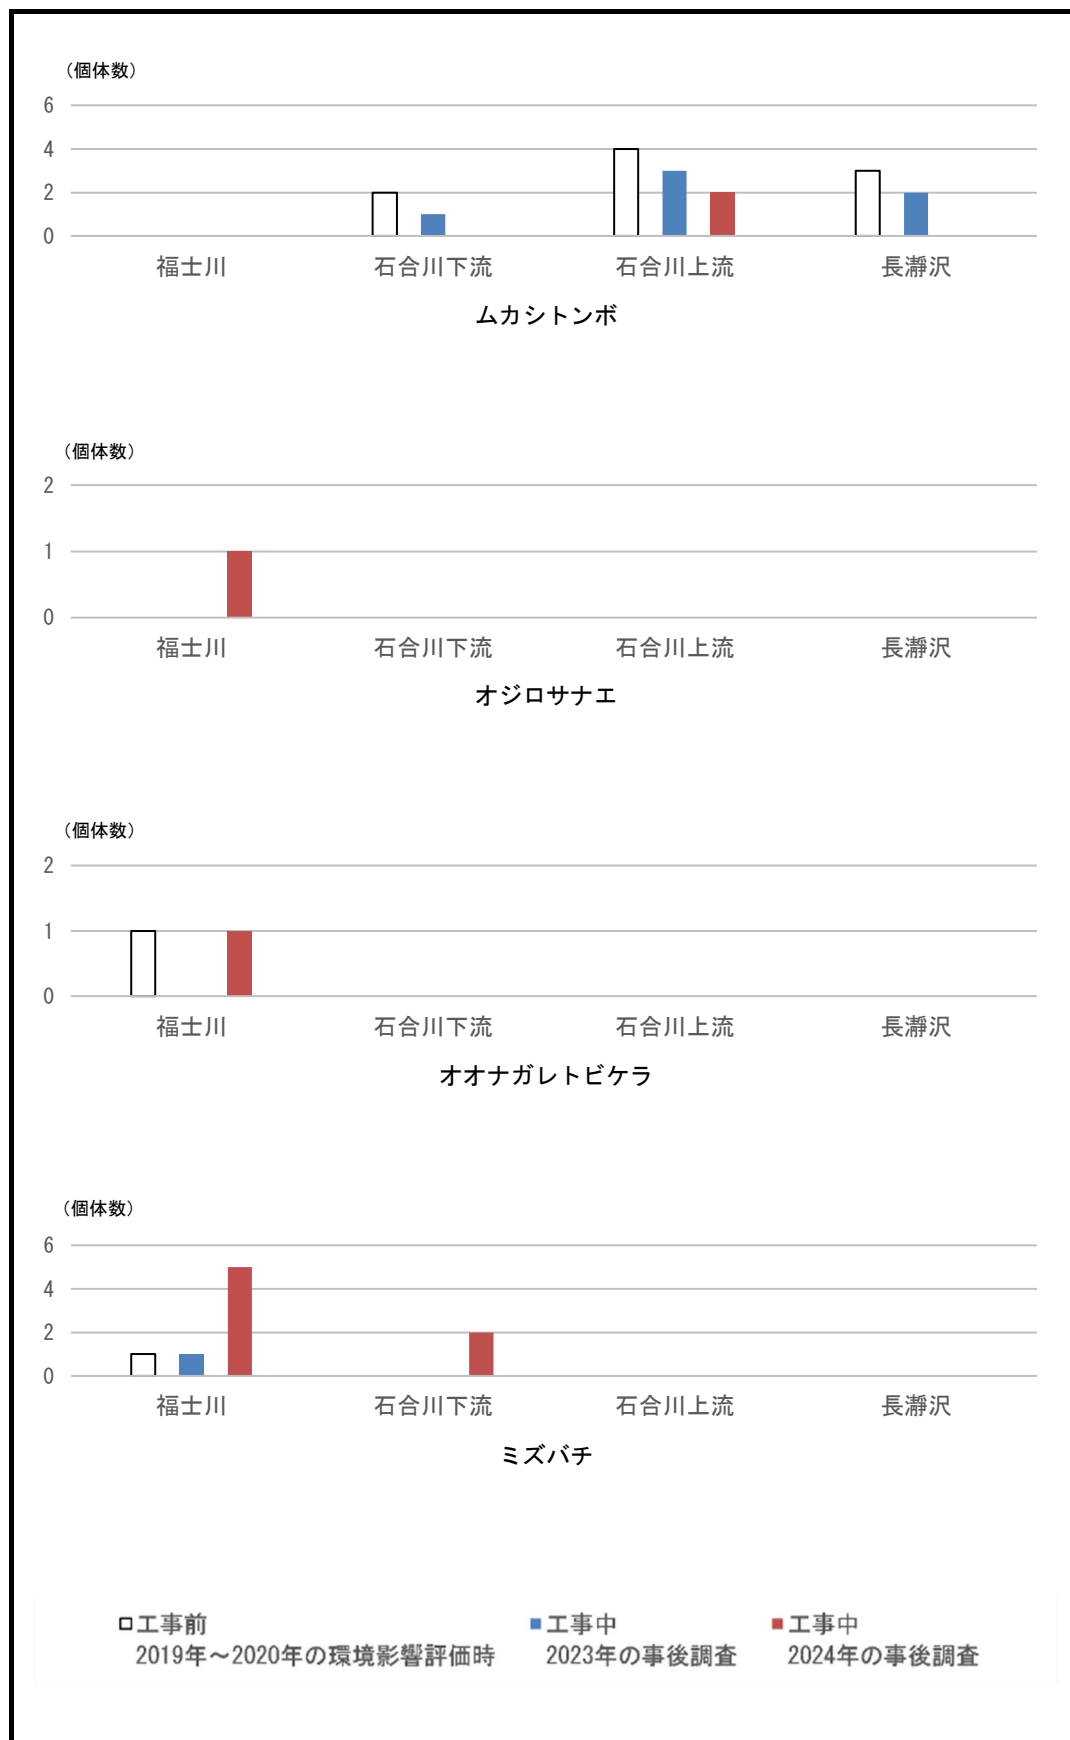
図 4.3.3-5 経年の保全すべき底生動物の採集個体数

オオナガレトビケラは工事前の富士川で確認されており、工事中の 2024 年に同様に富士川で確認された。工事前、工事中ともに 1 個体のみの確認であり、主な生息地ではないことから、工事中の 2023 年に確認されなかったと考えられる。

ミズバチは工事前に富士川で確認されており、工事中も富士川で確認されたほか、2024 年には石合川下流でも確認された。本種の成虫は水草等をつたって水中を歩き、ニンギョウトビケラの巣に産卵する。富士川の地点には水際植生が存在するため、安定した生息地になっていると考えられる。
