平成 24 年度やまなし再発見講座&埋蔵文化財センターシンポジウム

「自然災害と考古学～過去からの警告～」

第 3 回「温故知震 ～遺跡に学ぶ地震災害～」 平成 25 年 2 月 21 日（木）

保坂和博（山梨県埋蔵文化財センター）

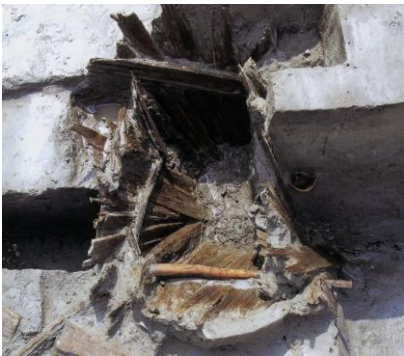
写真1 平田宮第2遺跡

2006年に行われた第3次調査では、第1面水田跡(平安後半～鎌倉)、第2面住居跡(10C前半)第3面畑跡・水田跡(10C前半)、第4面井戸跡(10C前半以前)が発見され、第3面の畑面に遺存していた井戸枳材が北西方向から南東方向に力が働き、携帯が歪み、井戸南側の畑面直上に散っていることから畑が使われていた時期(10C前半)に地震があり、井戸枳が変形したものと考えられます(図20 写真1)。

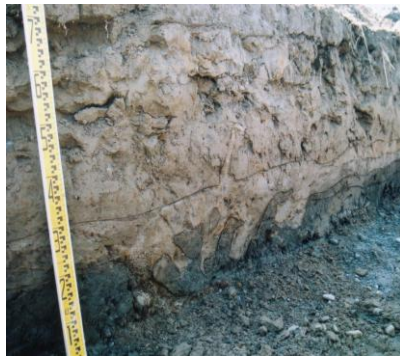
写真2 八反田遺跡隣接地

遺跡は、上窪遺跡（第2次）から南西約700mに位置します。調査は、2003年の5月に試掘調査（約40mのトレンチ）が行われ、基本層序は、大まかにⅠ層：粘土質（耕作土）、Ⅱ層：粘土質（近世遺構面？）、Ⅲ層：中粒砂～細砂、Ⅳ層：砂層となります。地震痕跡は、Ⅱ層上面から多数の砂脈が確認され、現地地表下約50cmのⅣ層（砂層）を供給源としています。全体としては南北走行で、長さは確認できた範囲で20mを越え、幅は約10～20cmです。また、Ⅲ層とⅣ層の境界面でコンボルト葉理（攪乱構造）等、地震に起因すると考えられる地層の変形が認められます（写真2）。地質学の立場からの概要報告によると砂脈は、いくつかの節（セグメント）に分かれ、中で不規則に枝分かれし、折れ曲がり、あるいは雁行状に配列する部分があり、最下部の砂層（Ⅳ層）が液状化し、砂の上昇に伴い、礫の長軸が噴出方向に引きずられている状況が確認されています。顕微鏡観察では液状化したと思われる砂層の砂は微粒な部分もあり、淘汰はそれほど良くないが、砂脈の上部ではルーズでクリーンな砂になっているようです。また、砂脈の最下部や砂層（Ⅳ層）内に粘土質（Ⅱ層）のブロックが観察されています。噴砂の時期は、耕作土（Ⅰ～Ⅱ層）内に洪水層が見られないことや周辺地域で関東大震災時の噴砂が確認されていないことから江戸時代後期以降（安政東海地震？）の地震による可能性が高いと推定されます。
