## 堤防遺跡からみる減災の視点

南アルプス市教育委員会 斎藤 秀樹

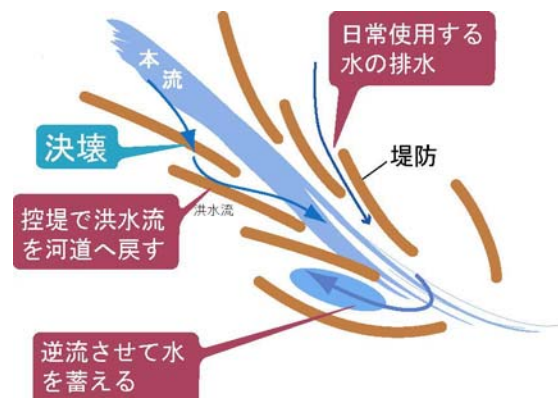
【事例】：御勅使川堀切付近

(ア) 霞堤：不連続な堤防で主に急流河川に

敷設された。上流の堤防が決壊した場合、その洪水流を下流の控堤が防ぎ、再び河道へ戻す役割があった。場所によっては一時的に水を蓄える機能も果たしていた。その他日常水の排水や洪水時、水辺の生き物の避難場所にもなっていたとの指摘もある。

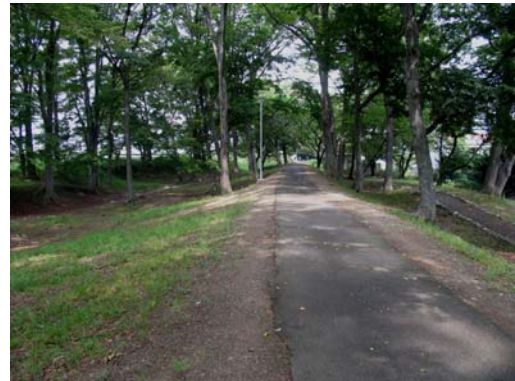
【事例】：信玄堤の水害防備林（写真は現在）

(ウ) 水害防備林：堤防に沿って植えられた樹林帯。水の侵食から河岸を守るとともに、川が氾濫しても被害を軽減する役割を果たしていた。水防資材（牛や木流しなど）の供給源でもあった。

貞享5年（1688）の「御本丸様書上」とその添付図と考えられている信玄堤絵図（文政12年（1829）写し）を見ると、堤の本土手に長さ350間の竹が植えられ、本土手に添うように長さ450間の石積出が敷設され、その下流には長さ700間の石積堤が伸び、その内外は松や柳の林となっていた。植生は異なるが、現在でもその樹林帯は維持されている。

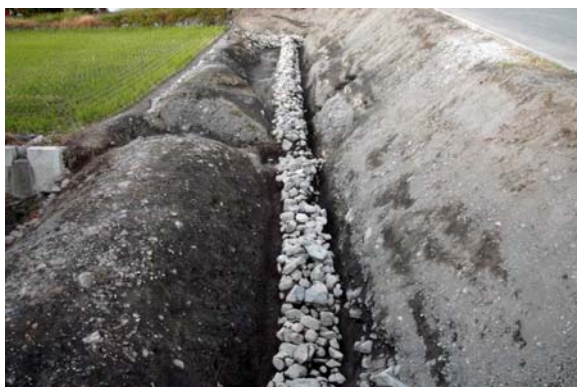
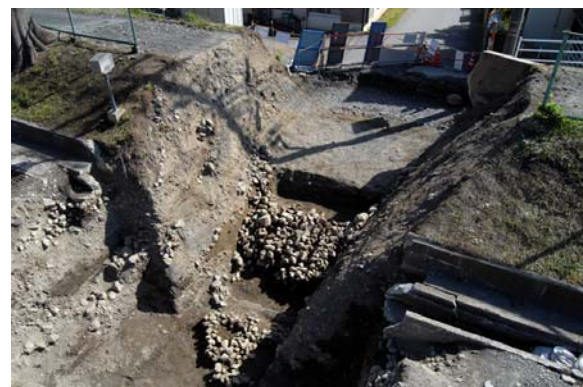
発掘調査で発見された竹蛇籠：

前御勅使川堤防址群農道支線A地点（左）、前御勅使川堤防址群お熊野堤（右）

| (キ) 前御勅使川堤防址群（お熊野堤） | 砂礫堤＋蛇籠。 |

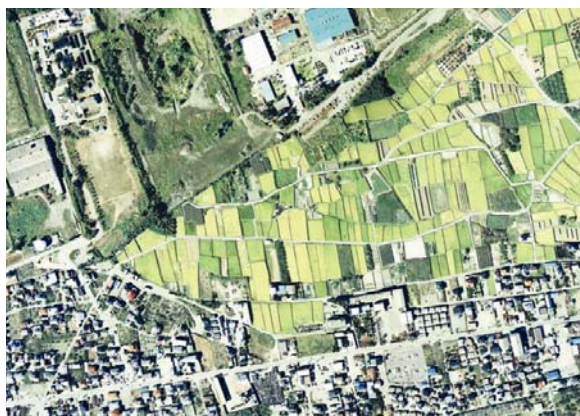
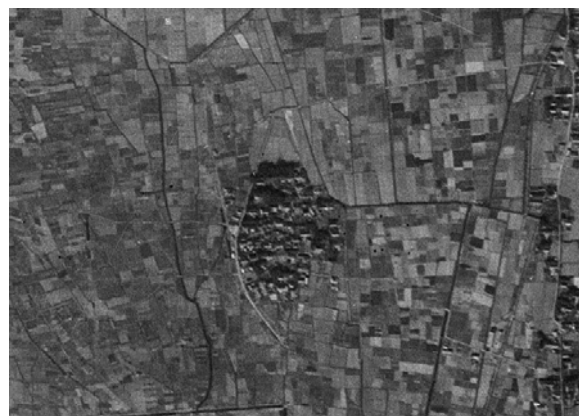
将棋頭状の集落：六科将棋頭（左）、将棋頭状の堤防に囲まれた鍛冶屋新居集落（右）

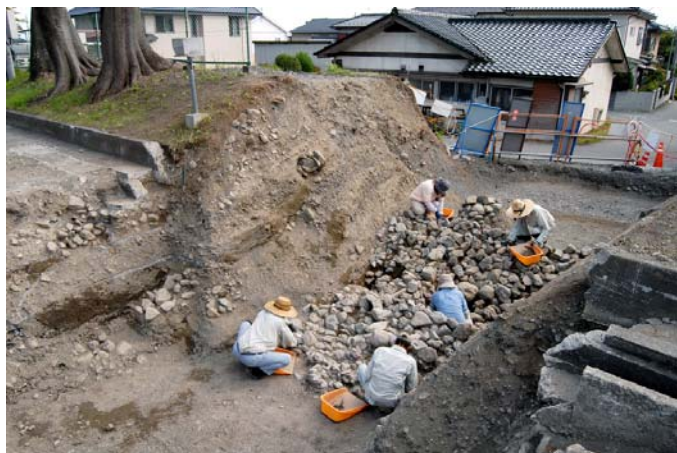
### Ⅱ区の調査風景

何層にもわたって堤防がかさ上げされていることがわかる。下層の石は竹蛇籠に用いられた石と考えられる。

Ⅰ～Ⅲ区から堤防の内部には竹蛇籠を使ったさらに古い堤防が発見された。通常堤防は、洪水によって河床が高くなると、それに対応するためより川表側に高くかさ上げされ、しだいに大規模化する。発掘調査の結果、お熊野堤は少なくとも5回以上はかさ上げされ、前御勅使川が天井川となっている様子が明らかとなった。

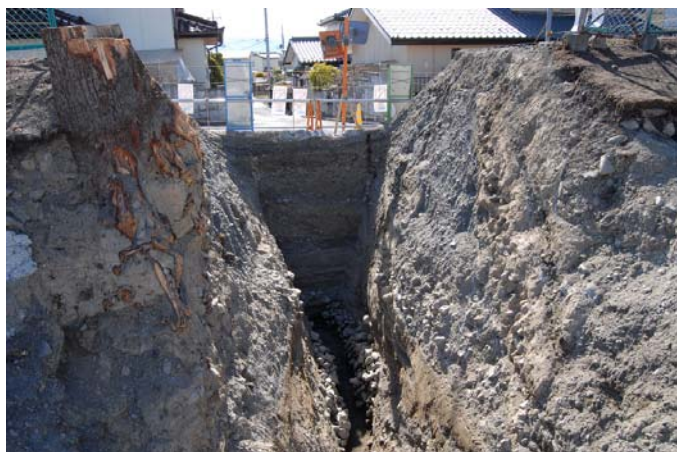
### Ⅲ区

地表から約4m下にも竹蛇籠が検出された。この下層にもさらに古い堤防が残されている可能性がある。

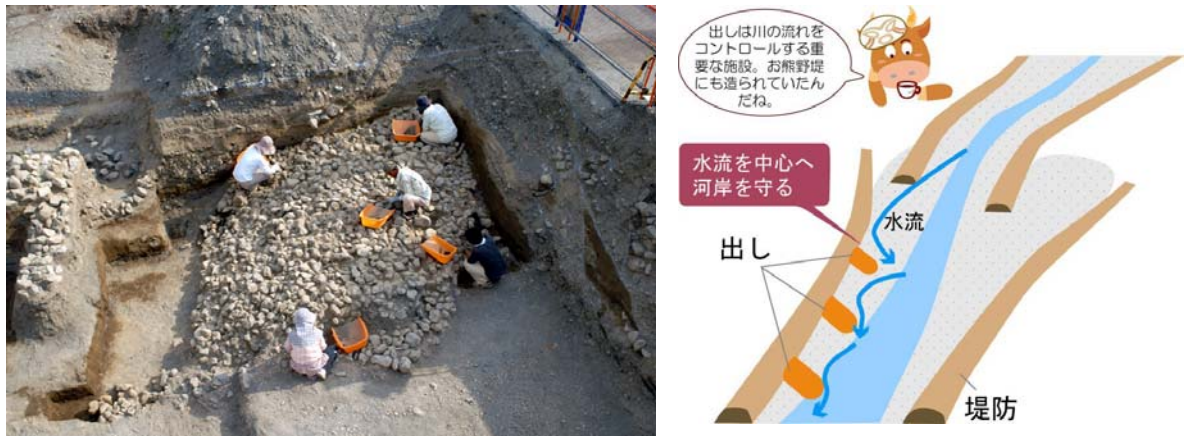
I 区の最下層で検出した堤防には「出し」が発見された。「出し」とは堤防から川を中心へ向かって突き出させたもので、水流をコントロールし、川岸が削られるのを防ぐ役割を果たす、日本の伝統的な治水技術の一つである。貞享5年（1688）段階の信玄堤にも 33 の出しが設けられていた。お熊野堤で発見された出しは、砂を積み上げ、石で覆う「石出し」。石出しは、古くは豊臣秀吉が築堤したものが、京都の宇治川太閤堤跡で発見されている。また近年では、中村哲医師が代表を務めるペシャワール会によって、アフガニスタン復興のための護岸工事に採用され、治水と農業の復興に役立っている。

I 区で検出された「石出し」
