2024(令和6)年度 第2回 遺跡調査発表会要旨

発表遺跡 Line up

1 袋場遺跡

し せき こう ふ じょう あと 史跡甲府城跡

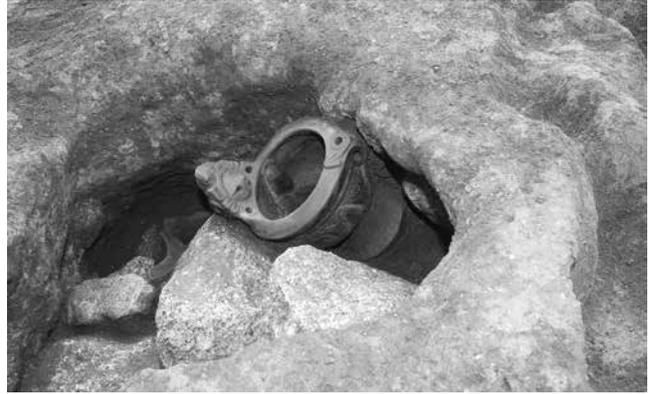
写真2 顔面把手付土器出土状況

49号竪穴住居跡（中期中葉）内の土坑から、ほぼ完形の状態で顔面把手付土器が出土しました（写真2）。土坑内部には直径約20～50cmの礫が底部から土坑上部まで、隙間なく充填されていました。口のすぼまったフラスコ状土坑の底にも同様に詰められていたことから、意図的に礫を入れている可能性が高いと考えられます。顔面把手付土器は礫を充填した後、最後に土坑壁に沿わせて“しまった”という印象を受ける状態でした。出土例の多くが意図的に壊されたような状態で出土しますが、本遺跡では完形で出土しました。この出土例は県内外から注目を集めています。

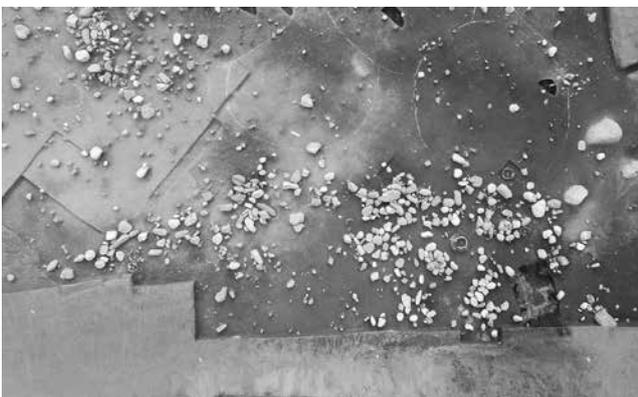
写真6 9号配石遺構

県内では珍しい、縄文時代中期末の配石遺構が発見されました。用いられている石は花崗岩や砂岩が多く、石空川から運び上げられたと考えられます。その量は8トン以上に及びました。9号配石遺構（写真6）は石を弧状に配置し、その下部には墓壙と想定される土坑が発見されました。土坑の底からはヒスイやコハク製の垂飾が出土しています。これらを副葬したお墓の上に石を配置したと考えられます。

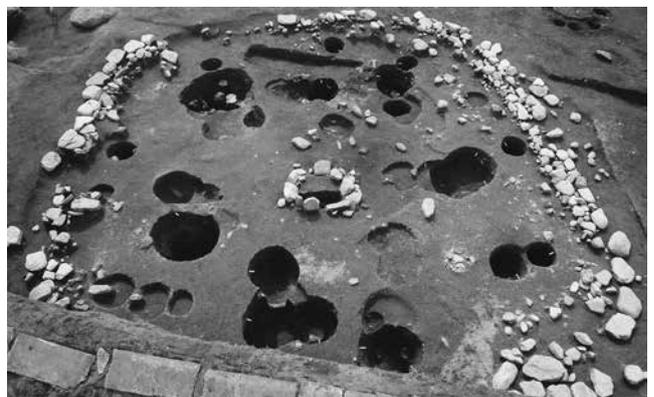
写真7 縄文時代晩期 住居跡

第1次調査では、縄文時代晩期の住居跡（写真7）が発見されました。壁際に礫を巡らせ、中央に炉を設けています。住居内からは、多くの耳飾りが出土しました。縄文時代晩期の集落跡は、北杜市内でも非常に珍しく、この時期の暮らしを読み解く上で重要な事例です。

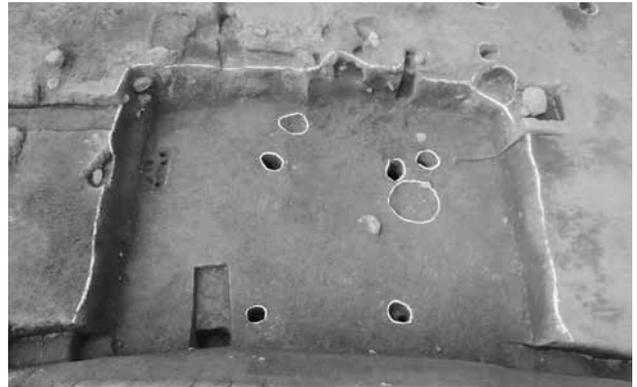
建物構造としては、小型の建物に主柱穴が確認できなかったのに対し、大型建物においては4本の主柱穴を確認しました。また、床面にも違いがあり、小型の建物には中央部にのみ薄く粘土が張られるのみでしたが、大型の建物では全面に張床が施されていました。この他、大型の建物のカマドの脇からは、深さ約15cmの土坑が見つかりました。土坑内は粘土が充填されており、カマドの補修等に使われたものと考えられます。

支柱穴を持つ大型竪穴建物 (S14)

竪穴建物は、一辺が3.0～3.5mの小型の建物がほとんどでしたが、一棟のみ一辺約6.5mの大型の建物（SI4）が見つかりました。出土遺物、遺構の切りあいから大型建物が古い時代のものと考えられ、大型の建物が8世紀後半～9世紀初頭、小型の建物は9世紀～10世紀のものと推察されます。

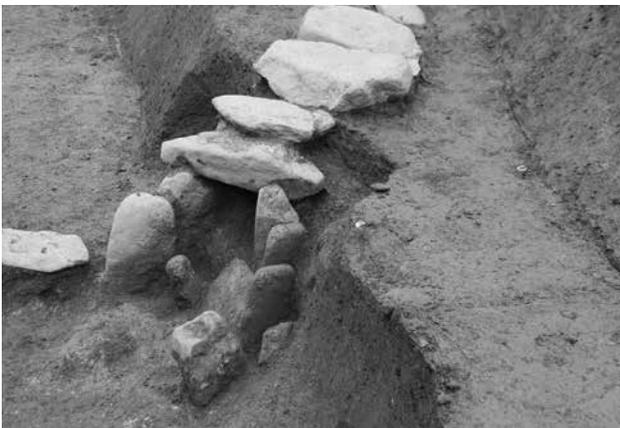
また、今回の調査で確認できたカマドは7基であり、うち5基は天井石を残した非常に残りの良い状態で発見されました。すべてに共通している点として、粘土と川原石を組み合わせた堅牢な作りであること、煙道を保護するような形で川原石を配置していたことが挙げられます。これについては、建物が火山降下物を多く含む締まりのない地盤上につくられていたことから、カマドの崩落防止や煙道からの土の流入を防ぐ目的のものであったと推察しています。一方で、カマドの位置、構築方法は多様であり、集落内での統一性はあまり見られませんでした。

カマドの煙道上に石を配置する様子 (S18)

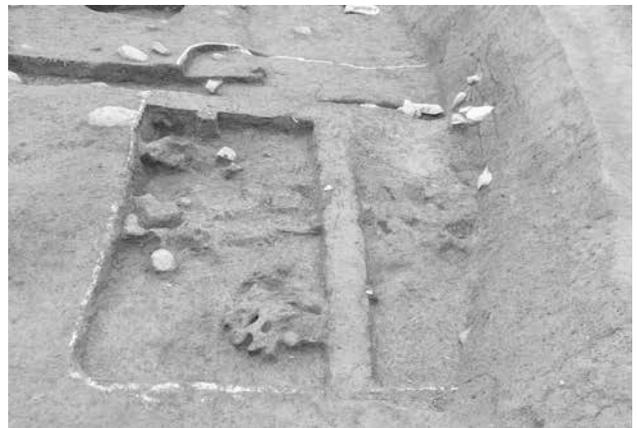
A区からは、竪穴建物跡9軒の他、土坑、柱穴が見つかりました。見つかった建物のうち4軒棟については、床面近くから大量の焼土や炭がまとまって出土し、建物自体が焼失した痕跡とみられます。建物内か

焼失竪穴建物から見つかった焼土・炭化材 (S18)

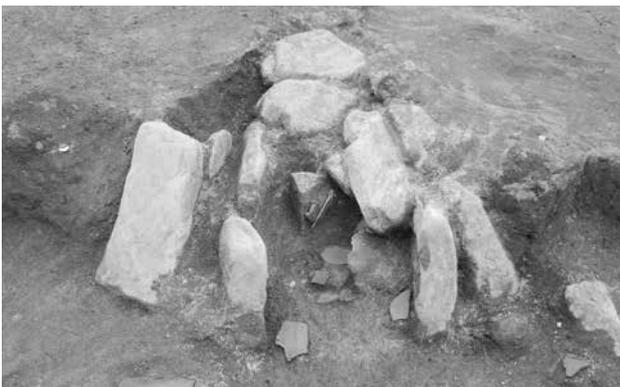
二重の袖石を持つカマド (S12)

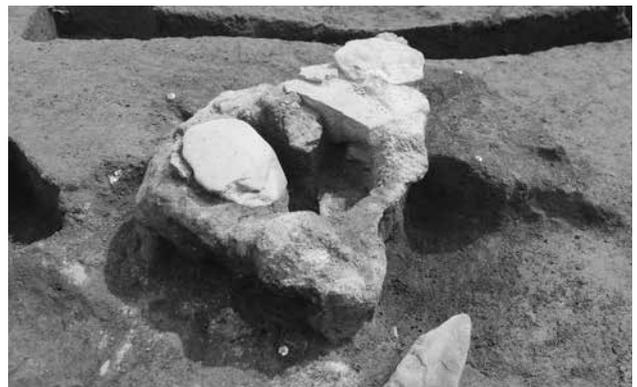
構築材に溶岩を使用するカマド (S12)

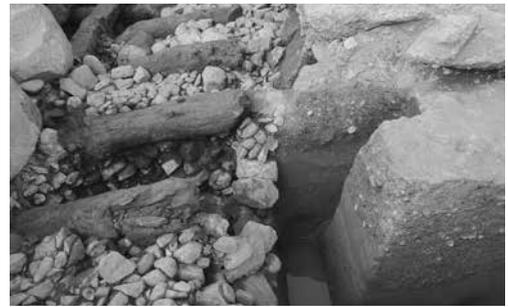
①地盤改良や補強の痕跡 A 区では、地山である砂層の上に砂礫の盛土層を確認しました。この盛土は、石垣直下の地盤改良跡である根切りによって掘り込まれているため、石垣築造段階かそれ以前には形成された

ものと考えられます。なお、B 区ではこの盛土は確認できませんでした。根切りは、A 区では盛土と地山を、B 区では地山を 0.5～1 m 程度掘り込み、礫を充填する構造であることを確認しました。

写真1 A区 盛土と根切りの切り合い関係

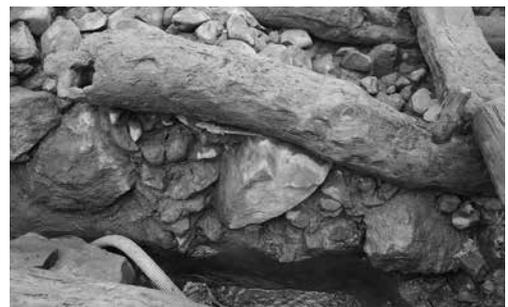
A 区、B 区いずれも根切りの上に約 0.6 m 間隔で石垣面に対して直交する枕木が敷かれ、その上に石垣面に平行する胴木 2 本が設置されていました。胴木の上には根石が据えられています。枕木には、胴木との接点に杭が打たれていました。また、枕木は堀側の先端が跳ね上がっていました。この現象については石垣が経年で沈降した可能性や、当初から跳ね上がる形状を意図して設置した等、様々な解釈ができますが、これまでの発掘調査や既往の地盤調査等様々な調査で得られた情報を踏まえ、今後検討していきます。

写真3 A区 枕木と根切り内部の礫層

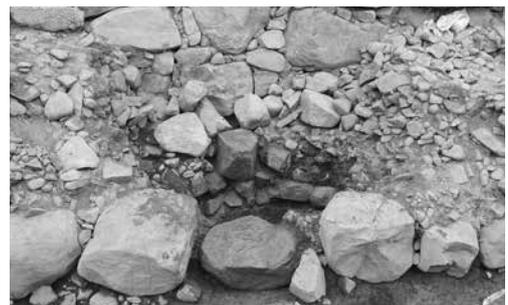
②石垣の変形とそれに対する補強 ハバキ石垣には、盛土や根切り、胴木等の地盤改良や補強の痕跡はみられず、地山に直接石垣を築造していることが分かりました。ハバキ石垣の裏栗層中では、背面石垣に近い箇所では他の礫径より著しく大きい 30cm 以上の大きさの礫が集中する状況を確認しました。

写真4 B区 ハバキ石垣内部

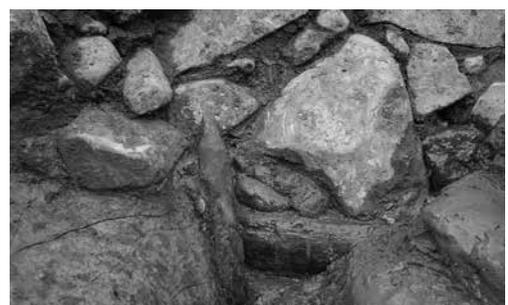
一方、ハバキ石垣の背面の石垣では、地山を掘り込んで胴木を設置するだけのシンプルな構造であることを確認しました。

また、背面石垣を観察した結果、現存する石垣の約半分の高さに局所的な孕み出しがみられた他、築石や詰石の動き、築石表面の破断を確認しました。ハバキ石垣が築造された要因は、こういった石垣の変形が進行することを抑止する目的があったのではないかと考えられます。

写真5 B区 ハバキ石垣背面石垣の桐木

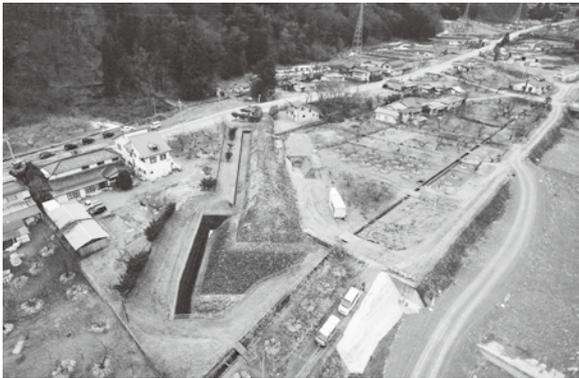
石積出三番堤

三番堤は小段を設けた石積の堤防で、基底部を守る根固めには木工沈床が敷設されています。天端から木工沈床まで高さ約7m、長さ170mある巨大な堤防です。

現在調査中のため、遺構の評価が変わるかもしれませんが、現時点で明らかとなっている主な成果を以下にまとめます。①堤体上部は石を積み上げ、ぐり石を施し石積されている。②川側の河床は低く、山側の地形は高まっているため、その地形に合わせて堤体の高さや規模が調整されている。③南側の根石には長さ1mを超える巨石が用いられ胴木の痕跡も発見された。④その川側には堤体基底部を保護するため枠と呼ばれる水制が置かれ、さらに外側には竹蛇籠が配置されていた。

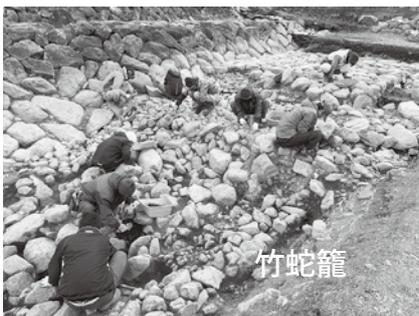
竹蛇籠

手前の石列は柵の川側に設置された竹蛇籠が

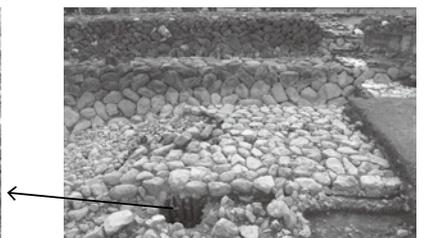
発見された柵
