## 第6節 地形及び地質

### 6.1 道路（地表式、掘割式、嵩上式）の存在に係る影響、工事の実施に伴う工事施工ヤードの設置に係る影響及び工事用道路等の設置に係る地形及び地質

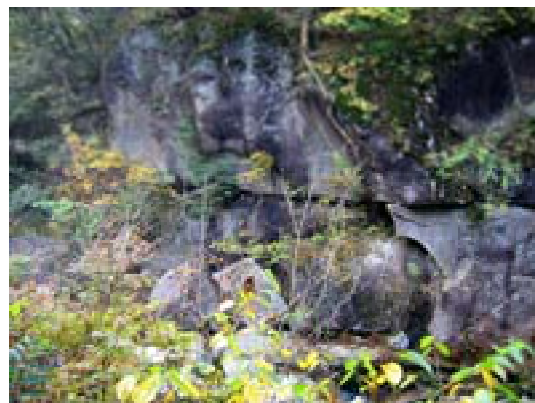
写真8-6-2

母岩は風化しやすい花崗岩であるが、御岳昇仙峡では風化や割れ目が少なく、写真8-6-2に示すような岩壁や岩峰をつくりだすことが可能になっている。

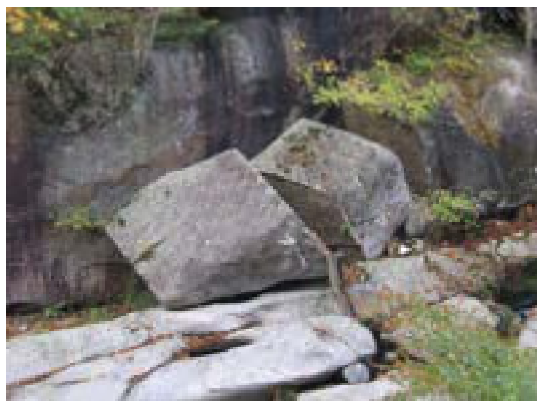
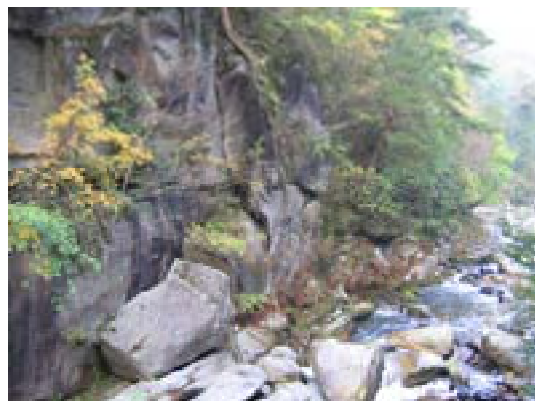
岩石に対して方状に亀裂の入ったものを方丈節理と呼ぶ。御岳昇仙峡では、花崗岩の母岩が風化せずに露出しているため、様々な場所で確認できる。写真8-6-3及び写真8-6-4に示す花崗岩は四角に割れているため、豆腐岩と呼ばれており、案内板も設置されている。

また、荒川右岸に安定した形で確認できる。

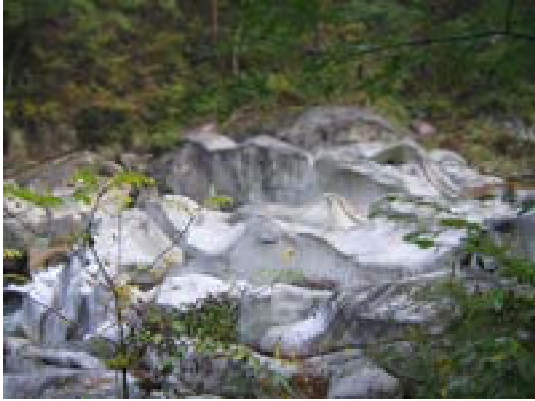
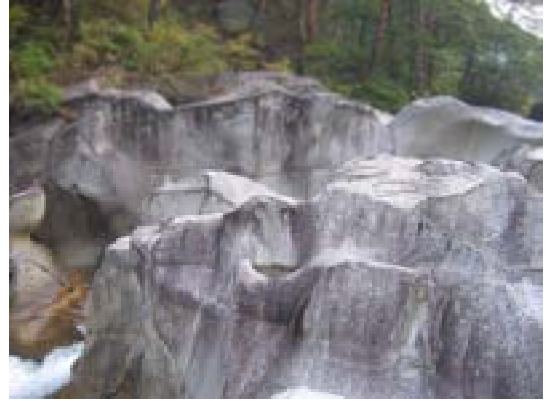
甌穴は滝壺や岩石の表面のくぼみを小石が回転して穴を深くした「下刻」の一種である。

御岳昇仙峡では、河床の花崗岩にいくつかの甌穴がみられ、説明板も設置されている。写真8-6-5及び写真8-6-6に示す箇所では甌穴のほか、甌穴が拡大して、滑らかな凸凹に変化した岩肌の状態も確認できる。

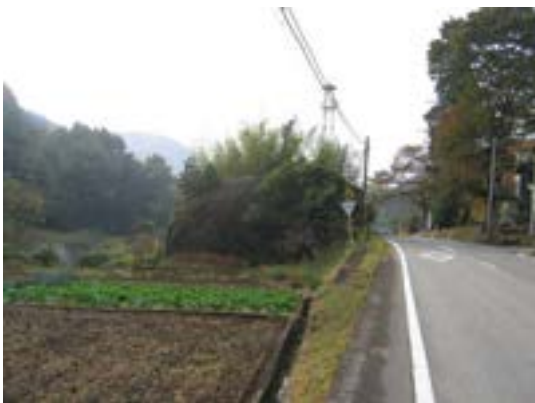
写真8-6-7

亀沢川右岸の段丘上にある周囲55m、高さ8.3mの黒雲母花崗岩の巨礫である。亀沢川の溪谷がつくる河岸段丘の上に位置するが、地質時代のころ、はるか離れた上流の花崗岩域から崩壊して山津波に乗り運ばれてきたものと考えられている。

また、周囲は水田・畑と道路に挟まれた環境となっており、案内板（写真8-6-7及び写真8-6-8）が設置されている。

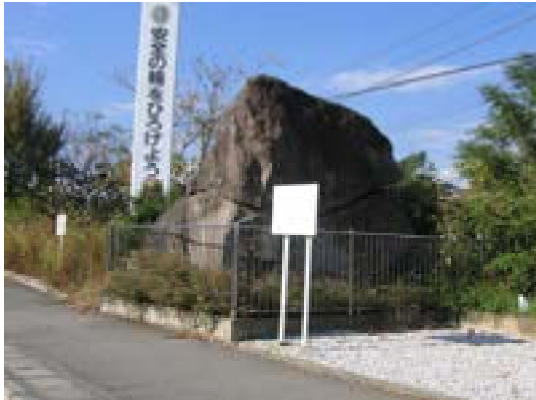
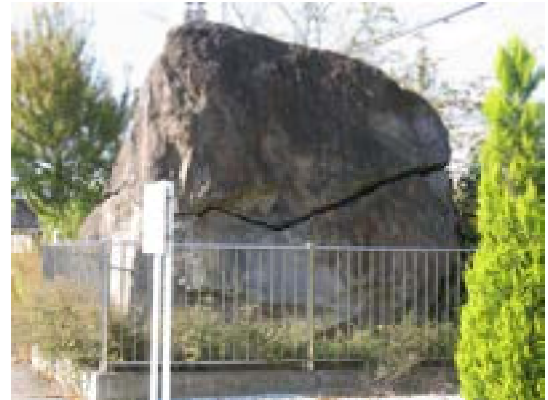
下今井字鳴石の J R 中央線と県道との間にある巨石で、泣石中央部の割れ目から水が流れ出していた。かつては現在地より約100m南東に存在していたが、鉄道の開通により水脈が絶たれ、その後現在地に移設された。

現在は道路脇の歩道と線路の間にフェンスで囲われて保存され、案内板が立てられている(写真8-6-9及び写真8-6-10)。

| 予測項目 | 予測結果 |
|---|---|
| 重要な地形と自然物に係る周辺環境条件の変化に伴う影響 | 甲斐市によりフェンスが設置され良好に保存されており、直近にある鉄道の通過による振動の影響もみられないため、泣石は安定した巨石であると予測される。<br>したがって、周辺環境の変化による劣化や不安定化の促進等の間接的な影響もないと予測する。 |

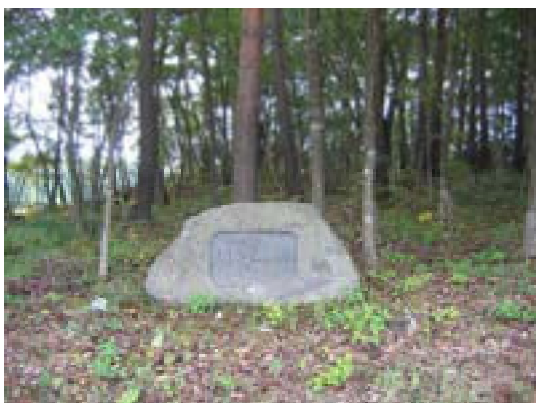
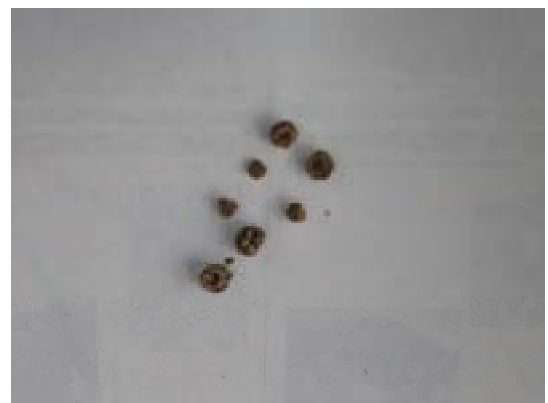
団子石の産出地は、ゴルフ場の敷地内となっている。団子石が確認できるアカマツ・コナラ混交林一帯には、現在石碑が建てられている(写真8-6-11)。

また、写真8-6-12に示すとおり、石碑の周辺には団子石が地上に露出していることが確認できる。

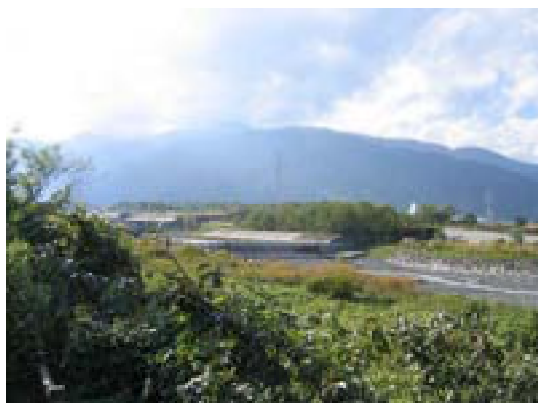
写真8-6-13

現在は治水のために100～200mおきに砂防堰堤が設置されており(写真8-6-13)、御勅使川南公園等の公園が付設されている。

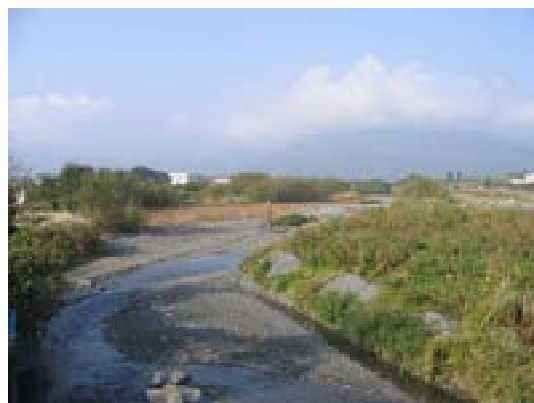
写真8-6-14

写真8-6-14に示す地域は、御勅川の氾濫を防ぐために「堀切」と呼ばれる工法で施工された信玄堤の一つである。「堀切」とは、当時釜無川に流下し氾濫の原因となっていた御勅使川を、当時より北側の河岸段丘を掘削して、洪水の流れを高岩へぶつけるようにしたものである。

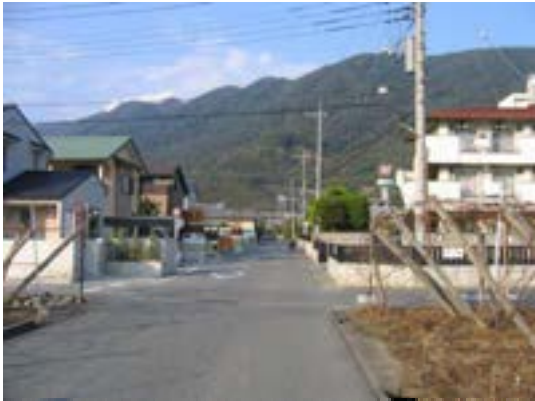
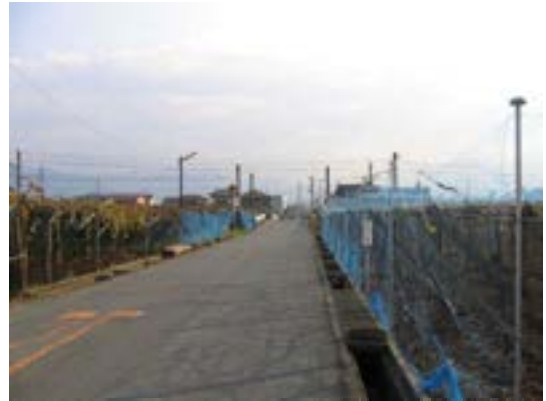
甲府盆地地下の始良Tn火山灰(AT)層は、鹿児島湾北部の始良カルデラからの噴出物で、考古学及び地質学上極めて重要な鍵層（地層の年代を比較し特定するために必要な層）とされている。

この地域は市街化されているか、ぶどう畑等の果樹園となっている。火山灰の層は地表から1～1.5m下で見つかっており、地上より確認できる箇所は存在しない（写真8-6-15及び写真8-6-16）。

| 予測項目 | 予測結果 |
|---|--|
| 重要な地質体に係る周辺環境条件の変化に伴う影響 | 始良Tn火山灰の分布する地域は、市街地又はブドウ畑となっており既に開発がなされている地域である。また、火山灰層は地中に存在するため、周辺環境条件の変化（地上部）による風化や劣化の促進等の影響はないものと予測する。 |

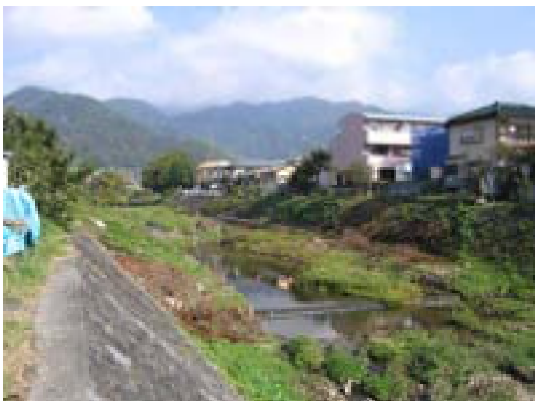
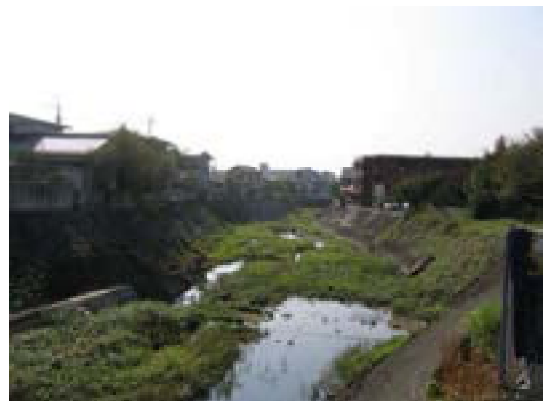
相川のナウマン象化石は、1983年の台風による出水後、河原の礫の間から発見されたものであり、上流から運ばれてきた可能性が高い。また、1983年以来新たにナウマン象化石は発見されていない。

化石産出地である相川は両岸が護岸されており、河床には土砂が堆積し、植物が繁茂している（写真8-6-17及び写真8-6-18）。

| 予測項目 | 予測結果 |
|---|--|
| 改変に伴う消失または縮小 | 甲府市相川のナウマン象化石産地は都市計画対象道路事業実施区域外に存在し、ナウマン象化石産地近隣の河川改修は行わない。したがって、改変又は消失等の影響はないものと予測する。 |
| 重要な地質体に係る周辺環境条件の変化に伴う影響 | 文献調査により、上流部から運ばれてきた可能性が指摘されているが、上流部の都市計画対象道路事業実施区域内はトンネルで相川の下部を通過する構造とするため、上流部においても改変は行わない。したがって、化石産地の周辺環境条件は変化しないため、影響はないものと予測する。 |

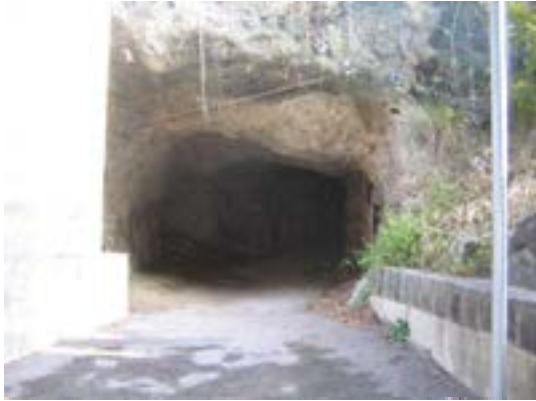
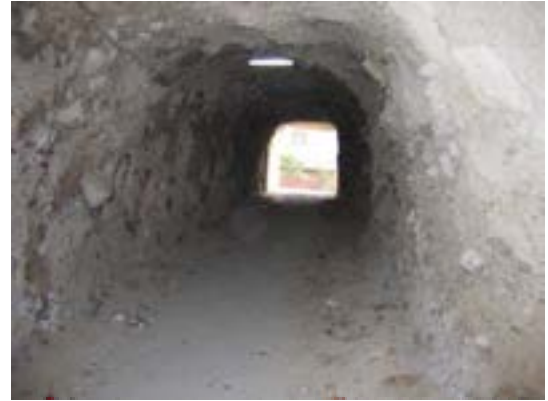
雲岸寺境内の七里岩の崖に掘られたトンネルにおいて黒富士火砕流と葦崎岩屑流を確認することができる。

トンネル内では、天井を除く部分に黒富士火砕流が分布し、天井部は葦崎岩屑流の堆積物が分布している。また、トンネル入口上部の崖は落石防護ネットで覆われているが、トンネル内は通行することができる（写真8-6-19及び写真8-6-20）。
