5. 地下水の水質及び水位

本調査は新山梨環状道路（北部区間）における、地質および水文に関する資料を得ることを目的として実施した。

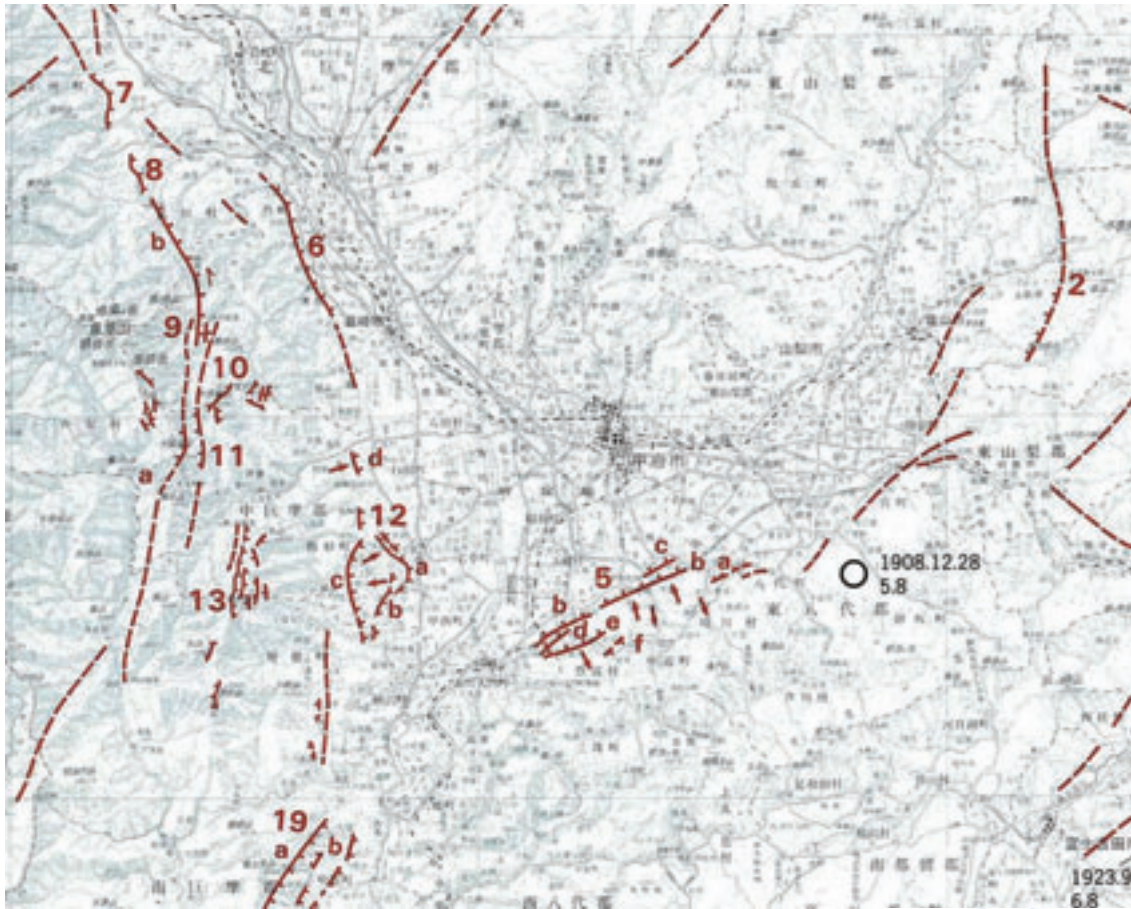
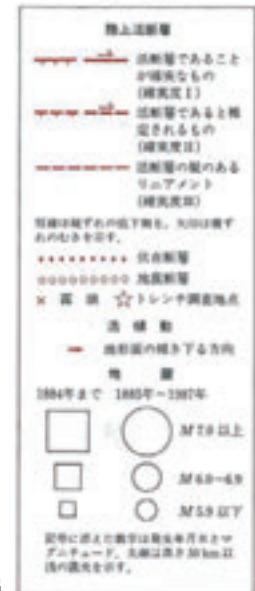
図 5-2-1 都市計画対象道路路線付近の活断層

都市計画対象道路路線周辺の活断層は図 5-2-1 に示すように分布している。都市計画対象道路路線周辺には活断層の分布の記述は認められない。

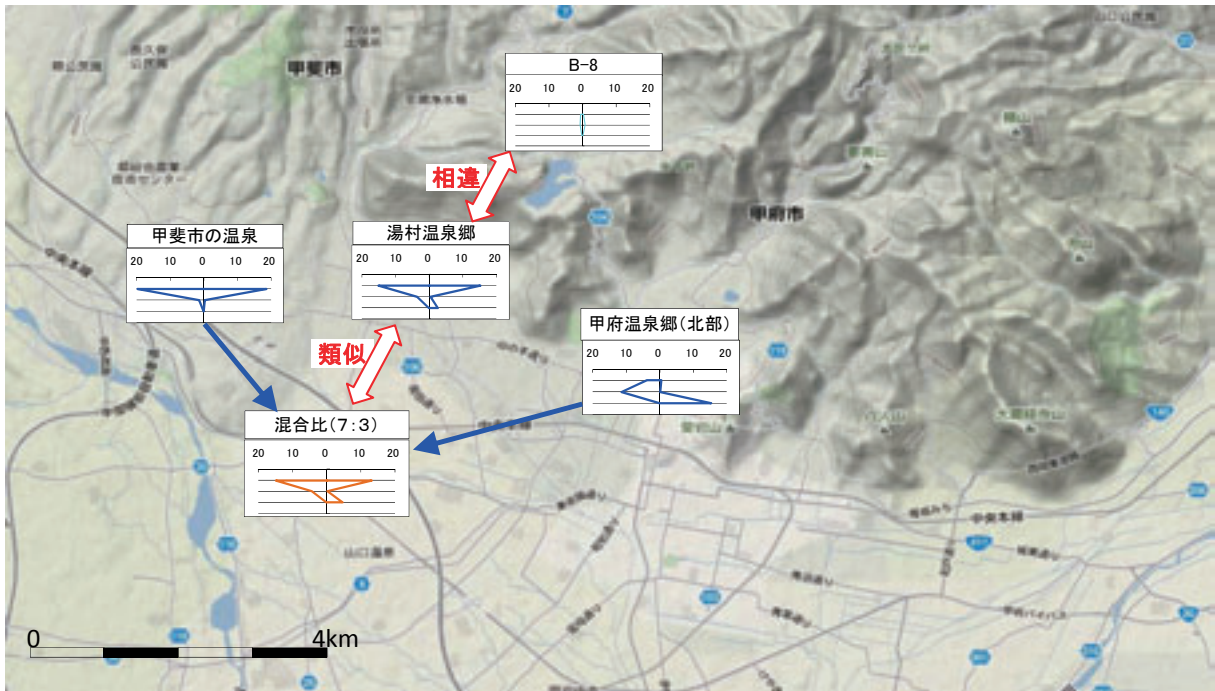
図5-4-1 単純混合イオン組成計算による温泉水供給源の推定

都市計画対象道路事業実施区域及びその周辺の温泉のイオン組成は、評価書（P8-5-14～8-5-15）に示したとおり、3つのグループに分けられ、湯村温泉郷は、甲斐市の温泉と積翠寺温泉郷・甲府温泉郷（北部）の両者の特徴を有する。ここで、単純な混合モデルで甲斐市の温泉と甲府温泉郷（北部）の温泉を混合し、イオン組成を計算すると、湯村温泉郷のイオン組成に極めて類似する結果となった（図5-4-1）。
