平成26年度 公共事業事後評価調査

1. 事業説明シート(1)

事業名 治水事業 [基幹河川改修事業 (国補)]		事業箇所 北杜市大泉町		地区名 泉川		事業主体 山梨県	
(1)事業着手年度 H3年度		(2)事業期間 H3年度~H21年度		(3)完了後経過年数 5年		(4)総事業費 1,795百万円	
(5)事業着手時点の課題・背景				(8)事業位置図等			
<p>北杜市大泉町から長坂町を流れる泉川の当該区間は、計画流量60m³/sに対し現況の流下能力は約20m³/sと30%程度の流下能力しかないことから、浸水被害が度々発生していた。</p> <p>このため、流下能力の拡大に重点をおいた河道拡幅を行い、治水安全度の向上を図り、氾濫による洪水被害の防止を目的とする。</p> <p>(被害実績) 昭和34年8月15日台風7号(床下浸水105戸) 昭和57年8月1日台風10号(床下浸水85戸) 昭和58年8月13日台風6号(床下浸水41戸)</p>							
(6)事業着手時点で想定した整備目標・効果							
<p>(事前評価未実施)</p> <p>主要目標</p> <ul style="list-style-type: none"> 洪水被害の防止 <p>副次目標</p> <ul style="list-style-type: none"> なし <p>副次効果</p> <ul style="list-style-type: none"> 身近な緑地の提供 生態系空間の再生 							
(7)整備内容(目標達成の方法)							
<ul style="list-style-type: none"> 流下能力の向上 改修延長L=2,455m 護岸工L=2,455m 道路橋11橋 <p>流下能力 20m³/s 60m³/s 治水安全度 1/1.2 1/20</p>

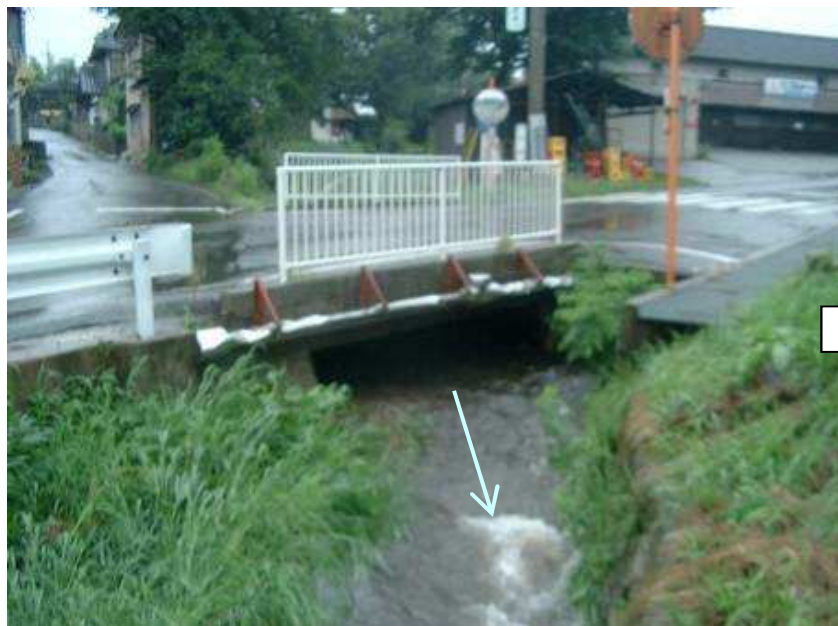
改修前 市道橋梁部

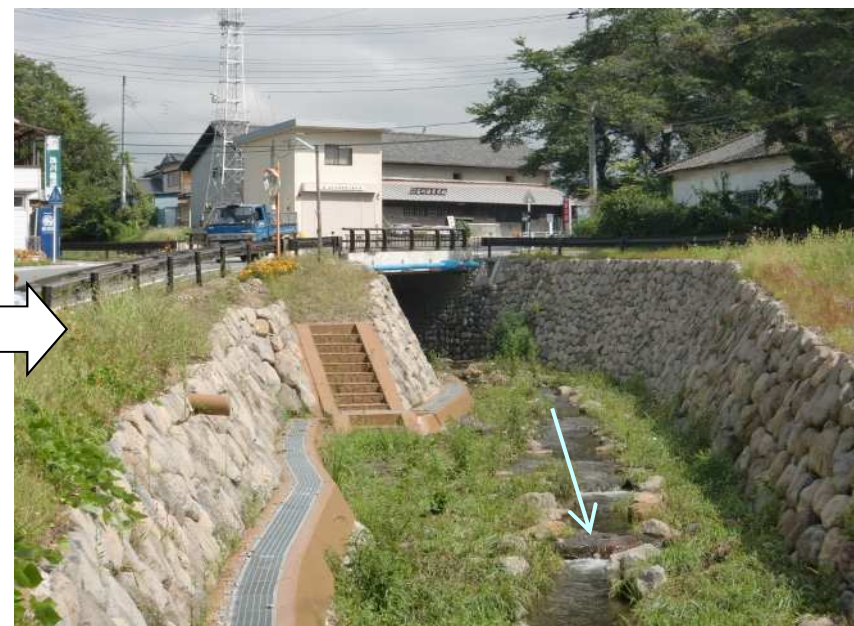
改修後 市道橋梁部

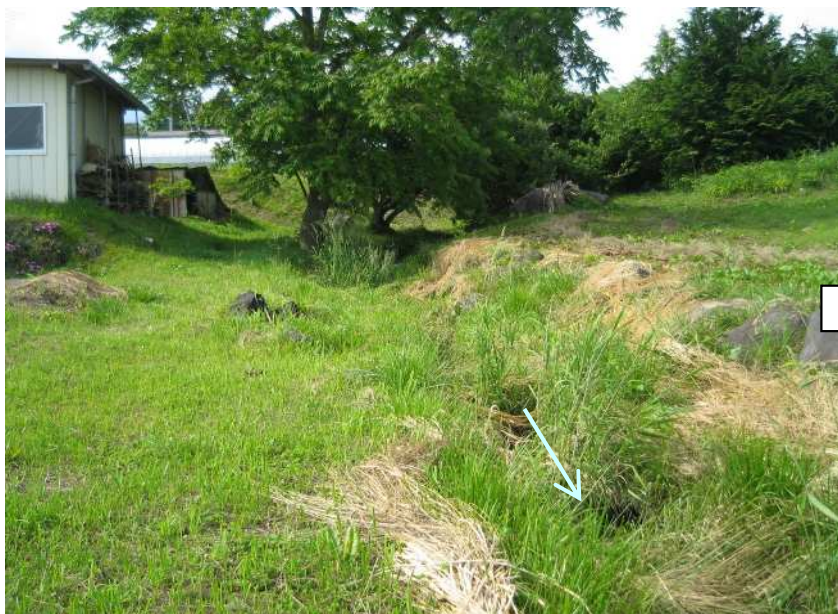
改修前 河川断面不足箇所

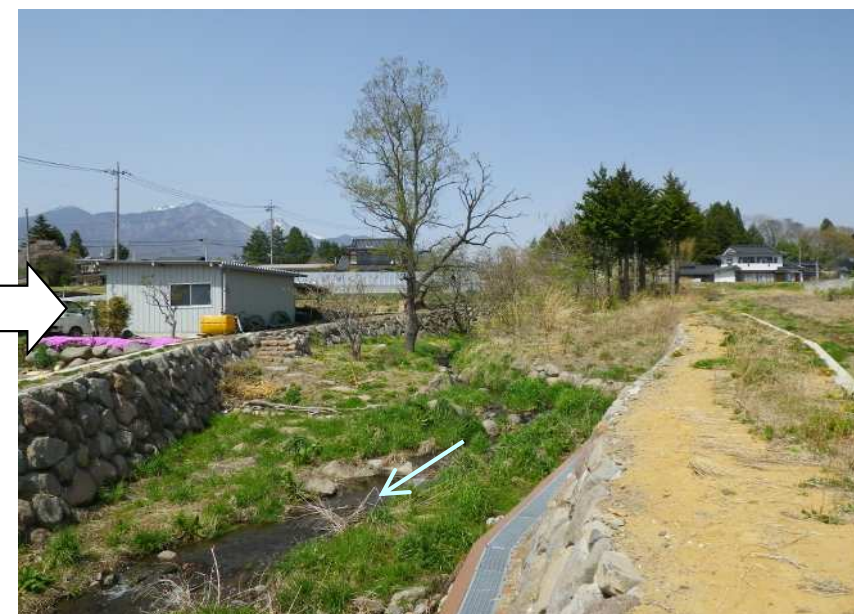
改修後 河川断面不足箇所

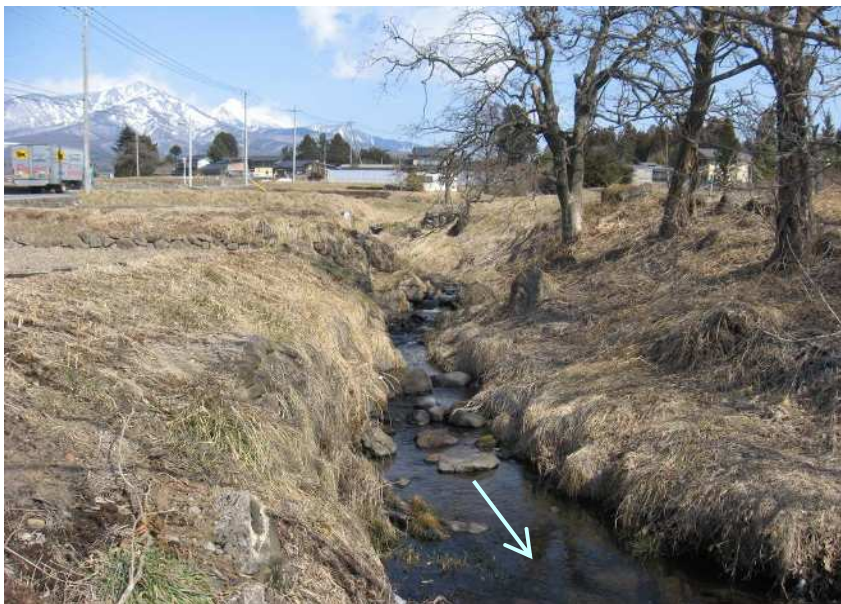
事業着手前(平成20年3月撮影)

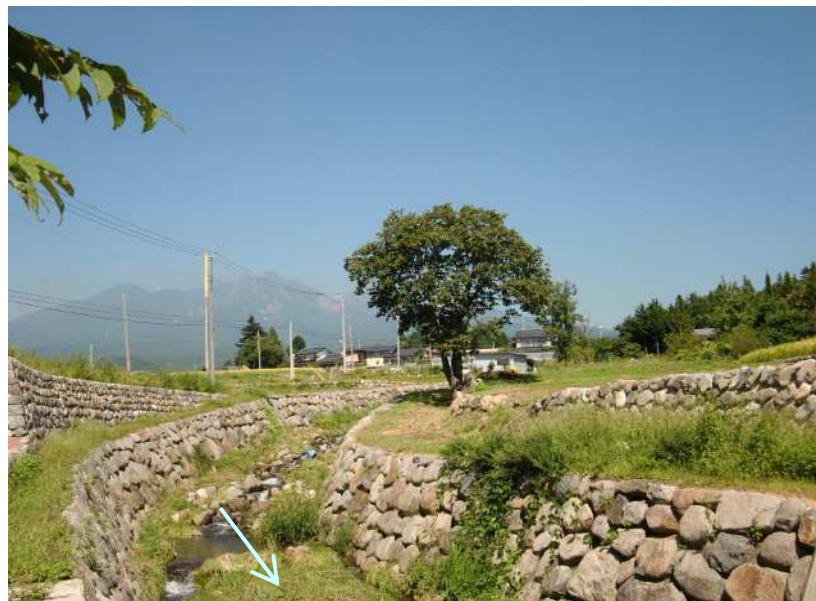
完成後(平成25年9月撮影)

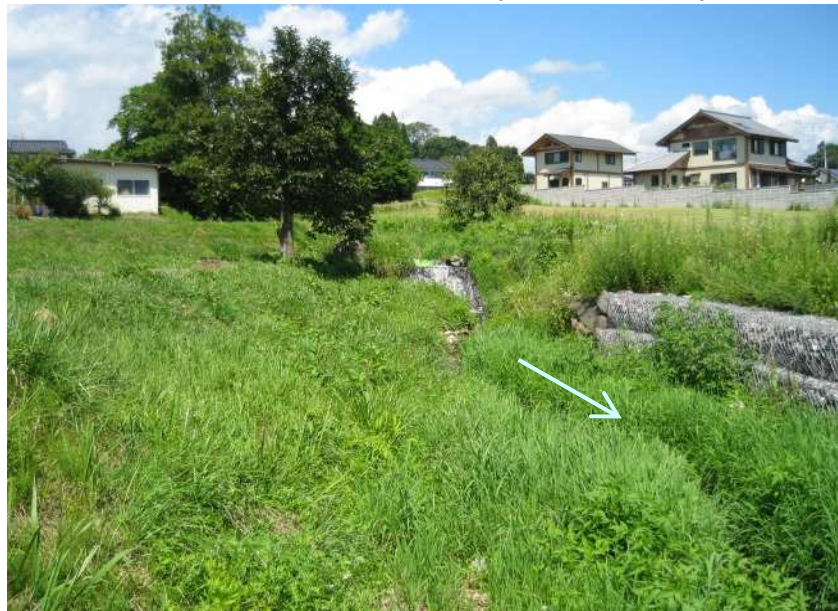
天神橋より下流 事業着手前(平成18年撮影)

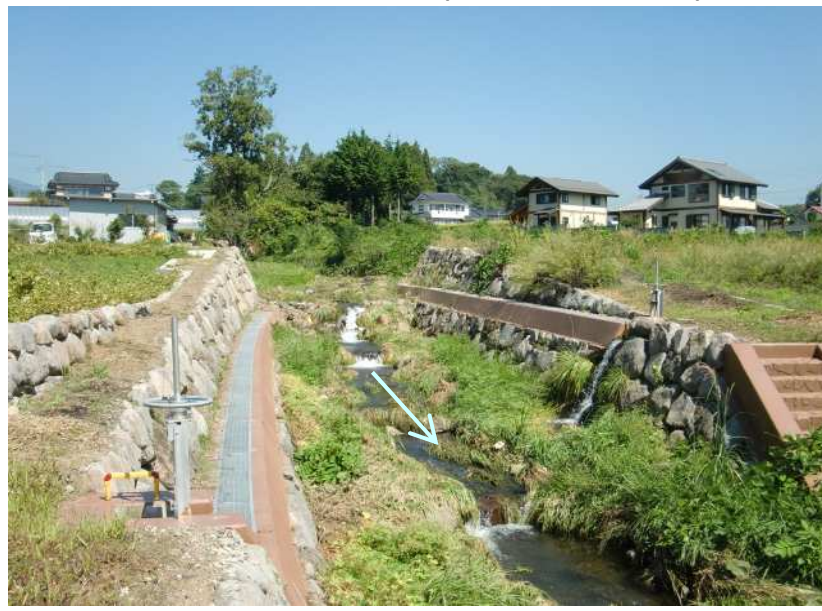
天神橋より下流 完成後(平成25年9月撮影)

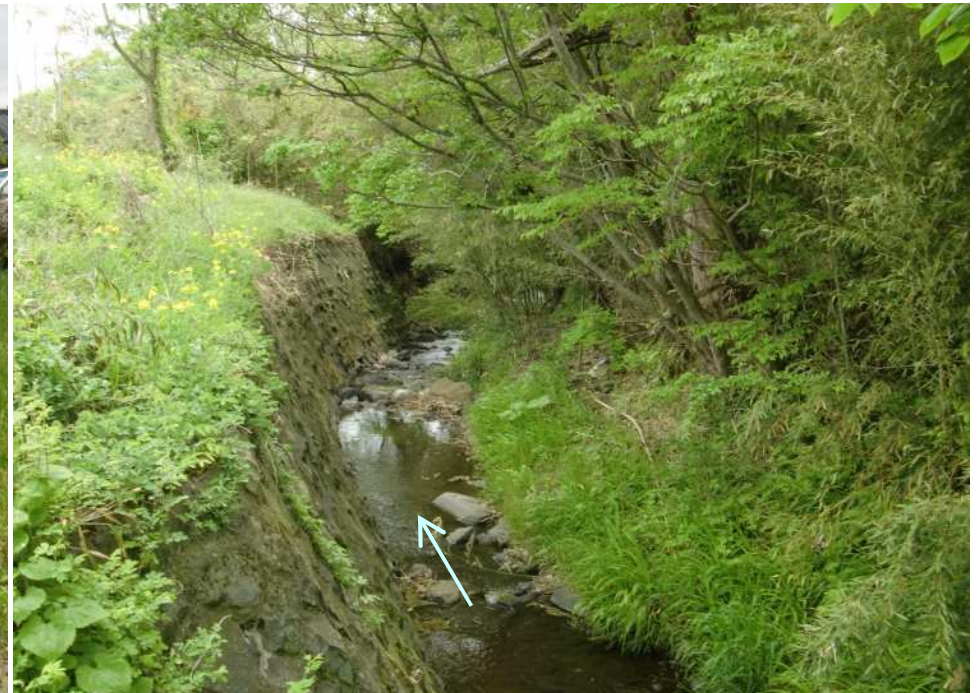
改修不要区間(上流部)(平成26年5月撮影)

指 標	着手時点数値等	評価時点数値等																														
過去の災害実績、事業の緊急度、災害発生危険度(評点法)	21点 設定せず	9点																														
想定氾濫区域1haあたり被害軽減額	4百万円 設定せず	11百万円																														
項 目	内 容																															
身近な緑地の提供	緑地の整備																															
生態系空間の再生	護岸に自然石を利用し、河床に巨石を配置する事により水生生物が生息し易い環境づくりと景観への配慮。 魚道の設置による魚類の移動経路の確保。																															
項 目	着手時点の計画	事後評価時点の実績																														
総事業費	1,920百万円	1,795百万円																														
工 期	H3～H21	H3～H21																														
経済効率性	費用	2,104百万円																														
	便益	15,592百万円																														
	B/C	8.05																														
<p>(3)事業実施による環境の変化 < (有) ・ 無 ></p> <p>自然環境への影響 ・護岸には自然石を用いて、河床部には変化を持たせるよう配慮した。また、河畔林を保持する等、自然に近い状態での整備を行った。</p> <p>生活・居住環境等への影響 ・なし</p> <p>環境保全対策の効果の発現状況(措置を講じた場合) ・なし</p>																																
<p>(4)社会経済情勢の変化が事業に及ぼした影響 < (有) ・ 無 ></p> <p>社会経済状況の変化 ・環境に対する意識の高まりを背景に、人々の憩える水辺空間の整備を実施した。</p> <p>関連計画・関連事業の状況の変化 ・天神橋より上流を局部的な維持修繕で対応することとしコスト縮減を図った。</p> <p>事業環境等の変化 ・なし</p>
