9-7 水象

9-7-1 調査結果の概要

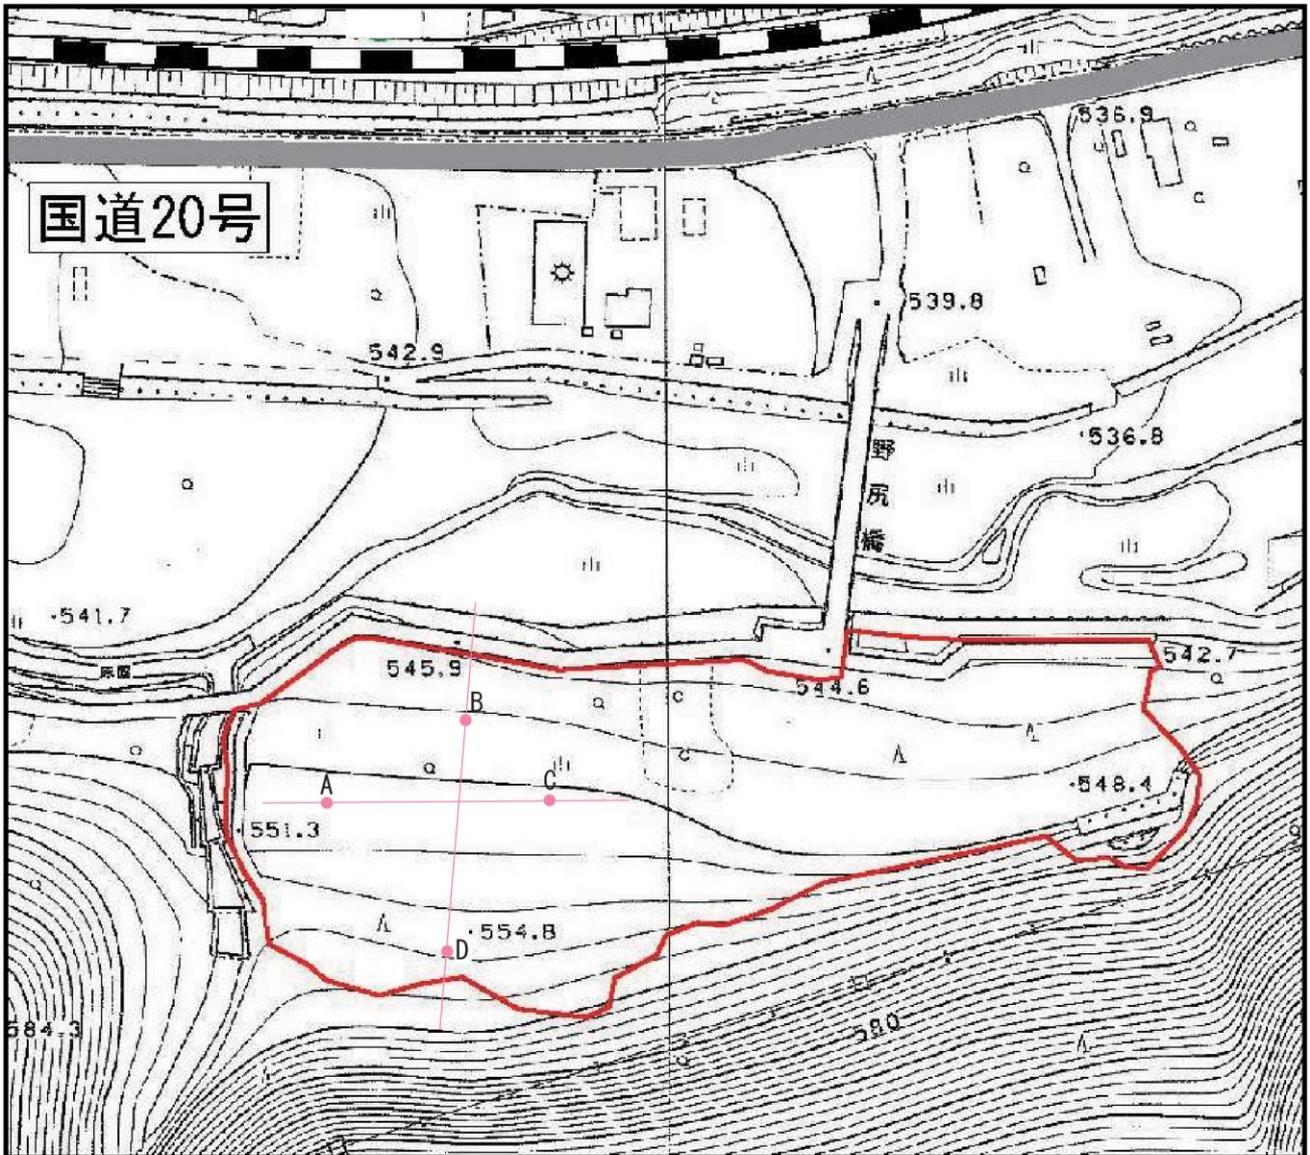
図9-7-1 ボーリング位置図

機械ボーリング工及び標準貫入試験の調査地点は、計画地内の4地点とし、図9-7-1に示すとおりである。発電所用水として取水する井戸の地下水位の調査地点は、計画地周辺2地点（G1、G2）とし、図9-7-2に示すとおりである。

- : 計画地
- : ボーリング位置
- : 推定断面図作成位置

計画地内の 4 箇所で行った深度 11~15m のボーリングで、5 層の地層区分が確認された。地層断面図は図 9-7-6 に示すとおりである。

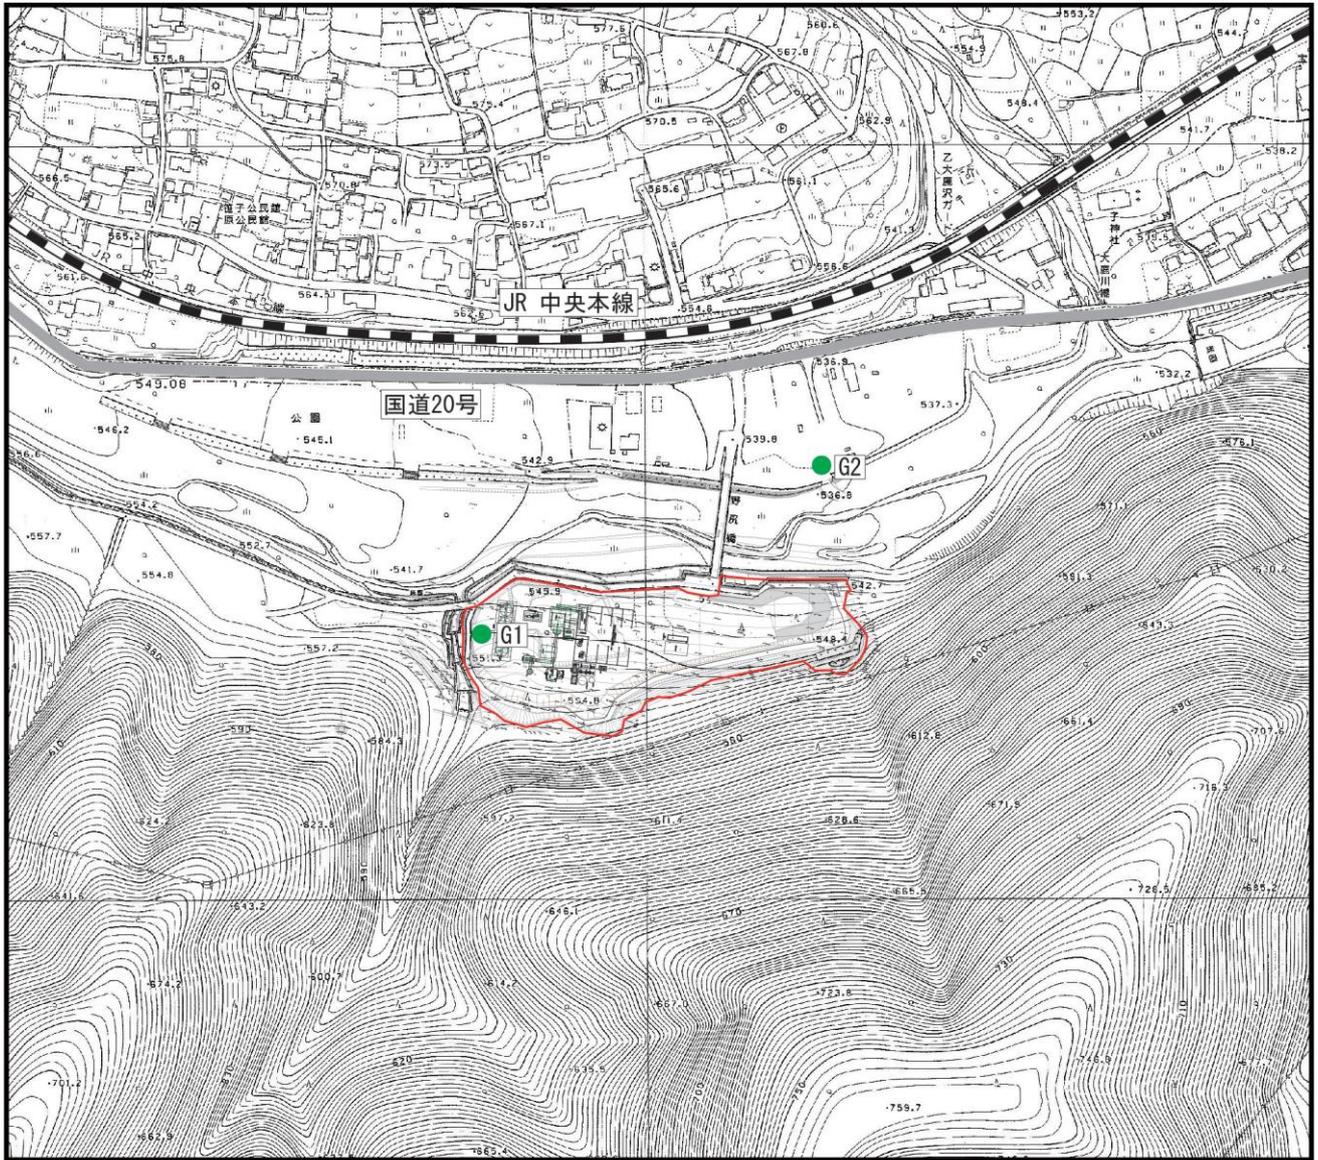
図 9-7-2 地下水調査位置図

● : 地下水調査地点 (揚水試験実施地点)

なお、地下水の取水は水量の多いG2井戸を主な取水井戸として使用し（取水配分100%）、G1井戸に関しては予備取水用のバックアップとする計画である。用水運搬方法はポンプ圧送（配管）となる。

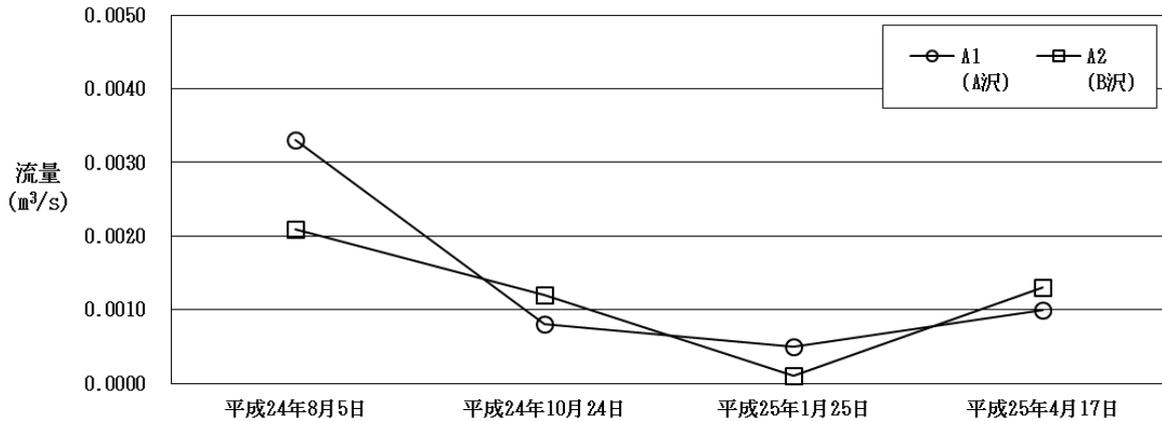
図9-7-3(1) 季節変動 (A1、A2)

水象の調査地点は、計画地近接を流れる笹子川 4 地点及び笹子川に流入する沢 2 地点(A 沢及びB 沢)とし、表 9-6-1 及び図 9-6-1～2 に示したとおりである。調査結果は表 9-7-2、図 9-7-3(1)～(2)に、河川断面の状況は図 9-7-4(1)～(6)に、調査地点の写真は写真 9-7-1(1)～(6)に示すとおりである。また、現地調査の結果、A 沢については地点 A1 では流水の大部分が伏流しており、A 沢下流のコンクリート三面張水路において伏流水が再び表流水となる状況が確認された。また、供用時の沢水の取水排水地点はコンクリート三面張水路であることから、A1 での予測条件に使用する流量はコンクリート三面張水路で平成 23 年に行った流量調査の結果（夏:8 月 26 日、秋:9 月 29 日、冬:2 月 21 日、春:4 月 13 日）とする。A 沢下流のコンクリー

A 沢の流量は $0.0018 \sim 0.0314 \text{ m}^3/\text{s}$ ($155.5 \sim 2713.0 \text{ m}^3/\text{日}$) であり、渇水期においても、発電所用水としての取水量 ($36 \text{ m}^3/\text{日}$) はその範囲以下に十分に収まる水量であった。

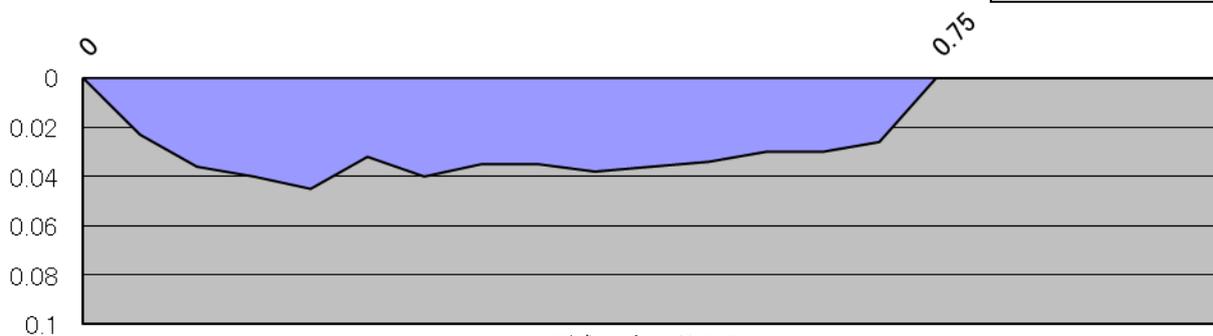
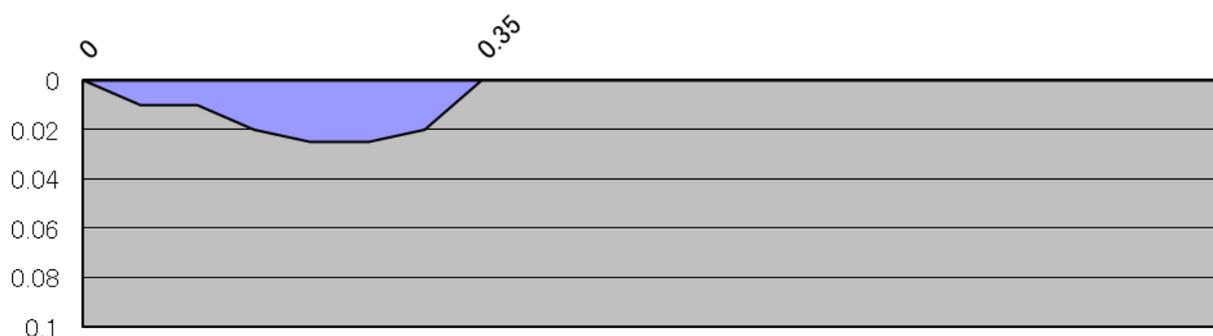
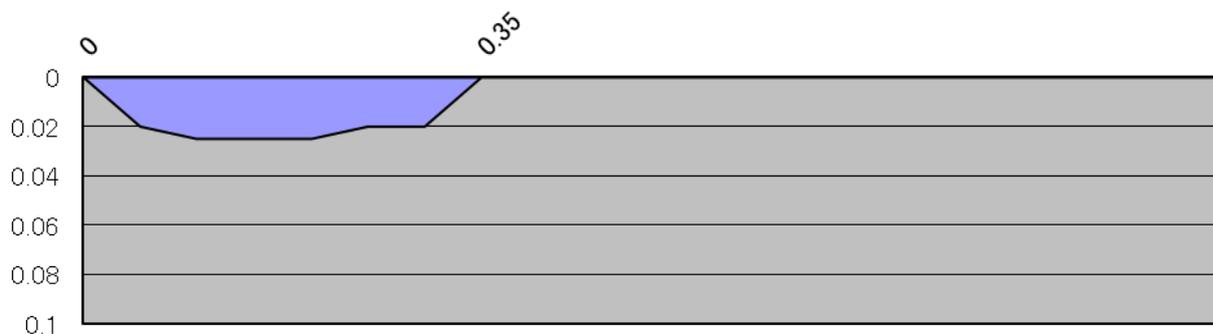
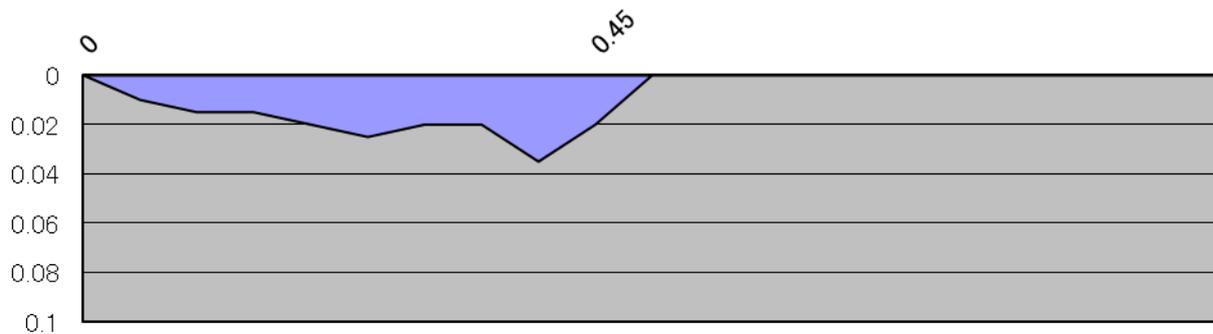
図9-7-4(1) 河川断面

調査地点：A1 (A 沢)

青色部分：河川
灰色部分：地盤

縦軸：水深 (m) 横軸：左岸からの川幅 (m)

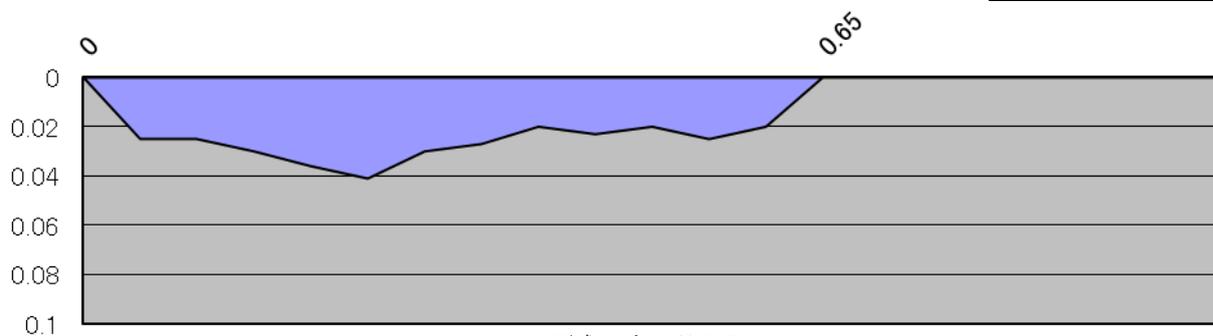
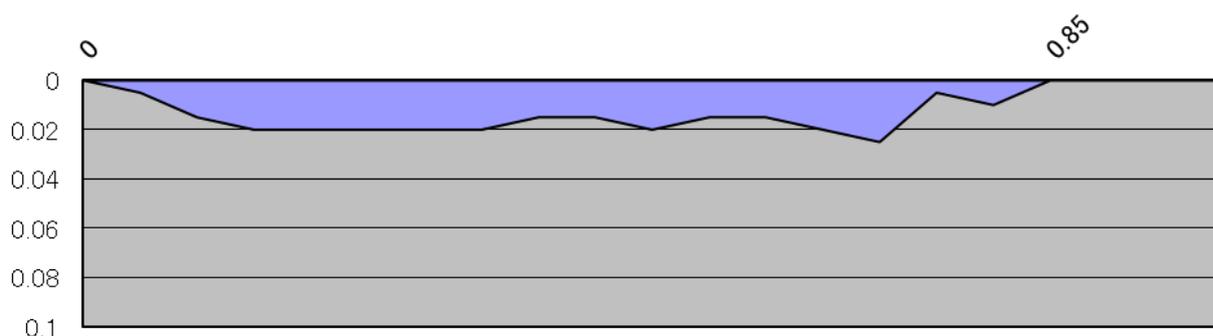
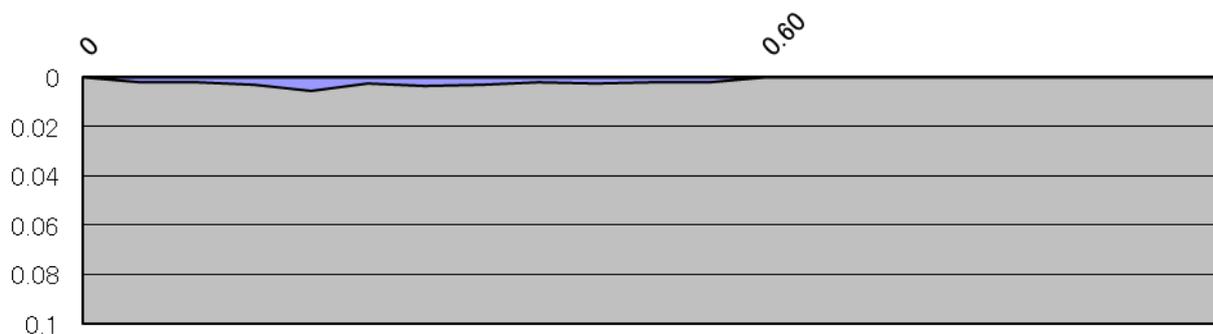
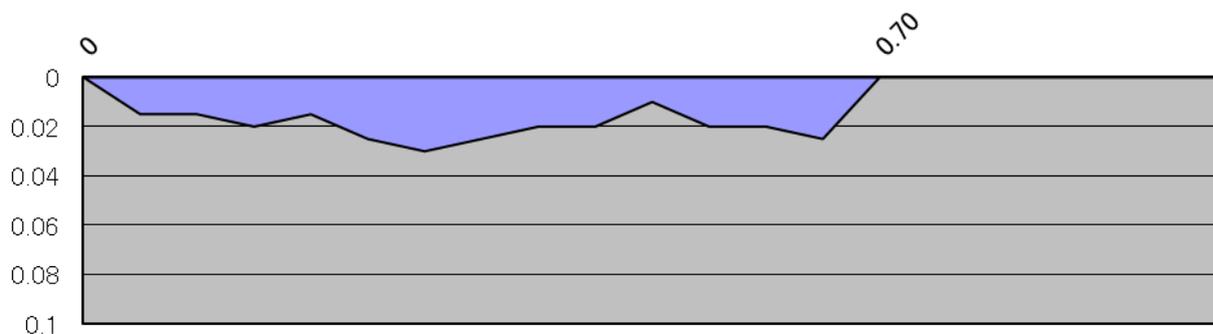
図9-7-4(2) 河川断面

調査地点：A2(B 沢)

青色部分：河川
灰色部分：地盤

縦軸：水深 (m) 横軸：左岸からの川幅 (m)

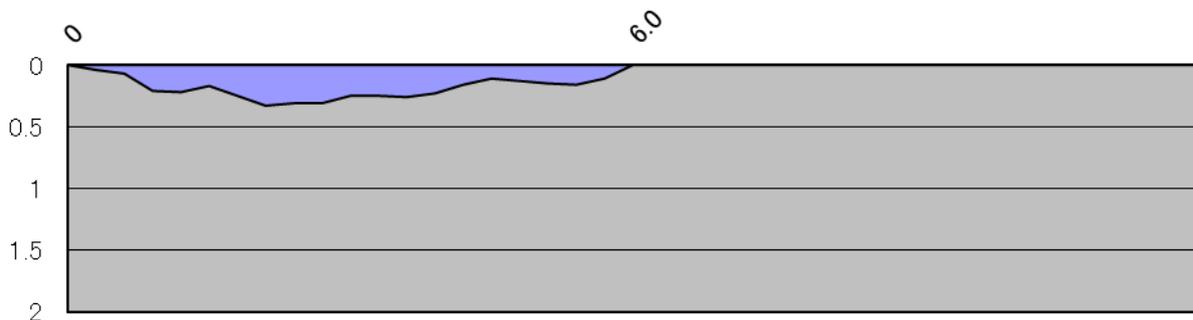
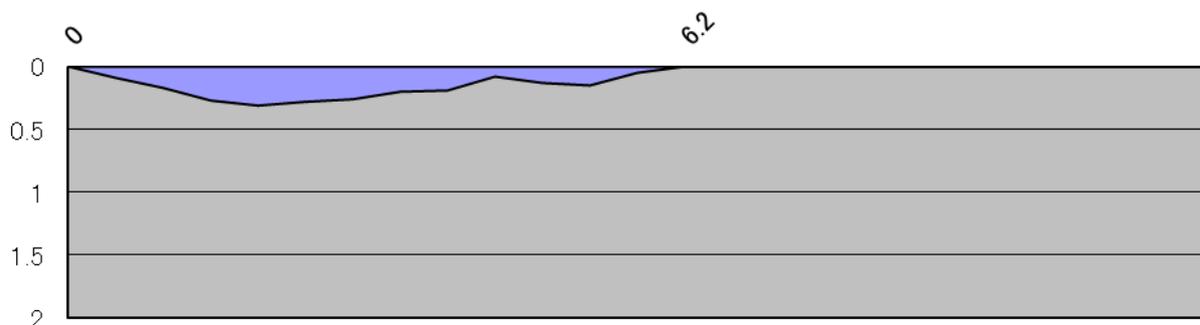
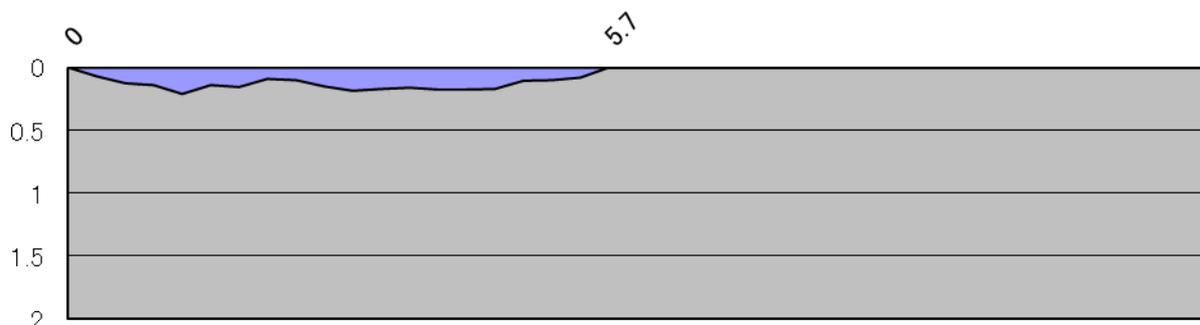
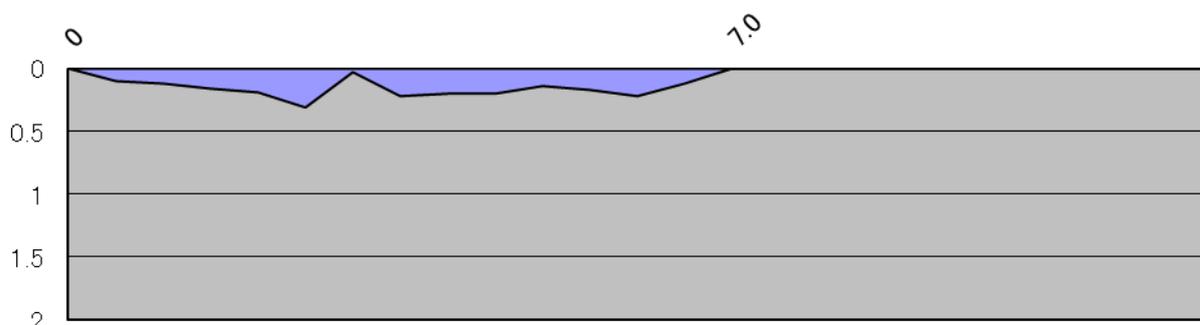
図9-7-4(3) 河川断面

調査地点：A3(笹子川/船橋沢合流後)

青色部分：河川
灰色部分：地盤

縦軸：水深 (m) 横軸：左岸からの川幅 (m)

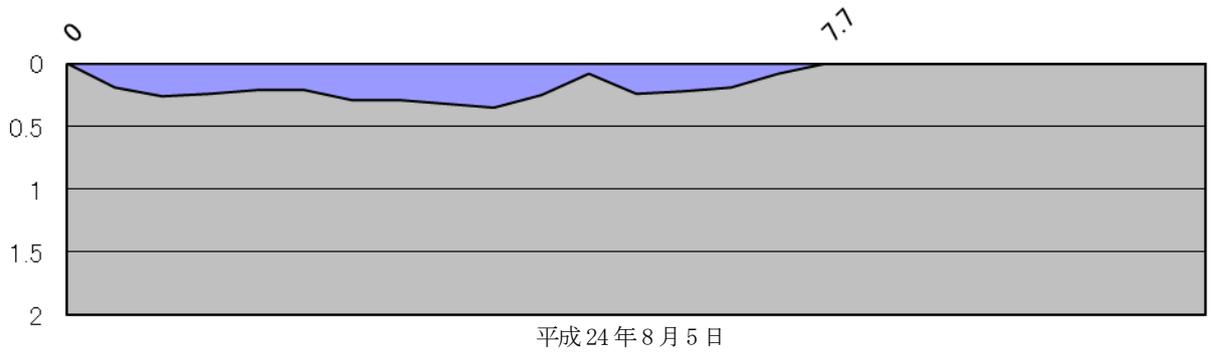
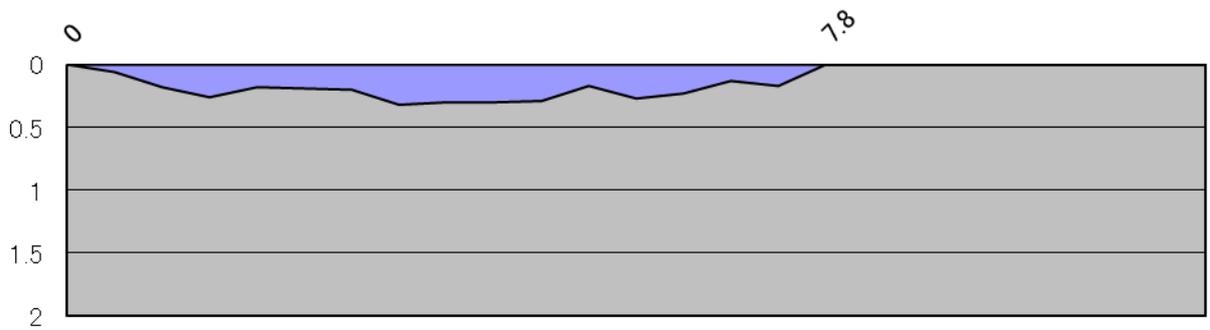
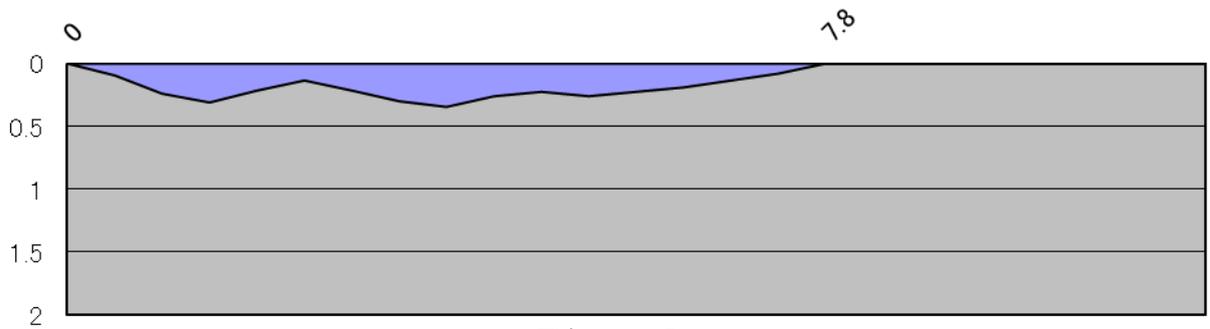
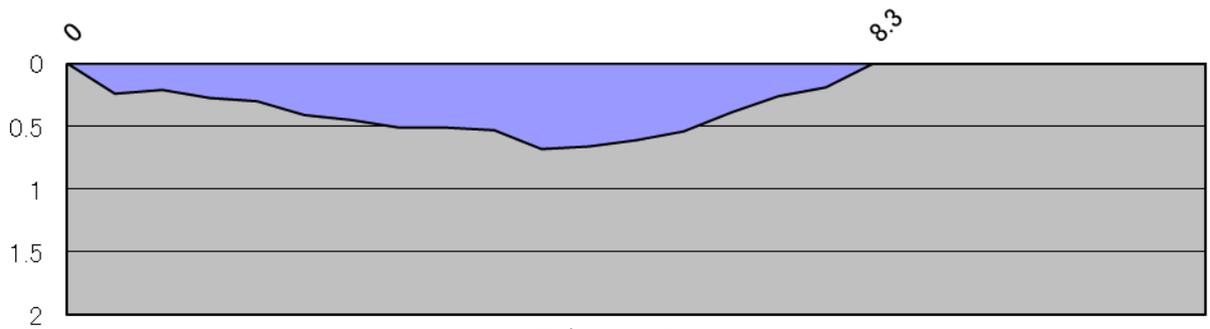
図9-7-4(4) 河川断面

調査地点：A4(笹子川/A 沢合流点上流)

青色部分：河川
灰色部分：地盤

縦軸：水深 (m) 横軸：左岸からの川幅 (m)

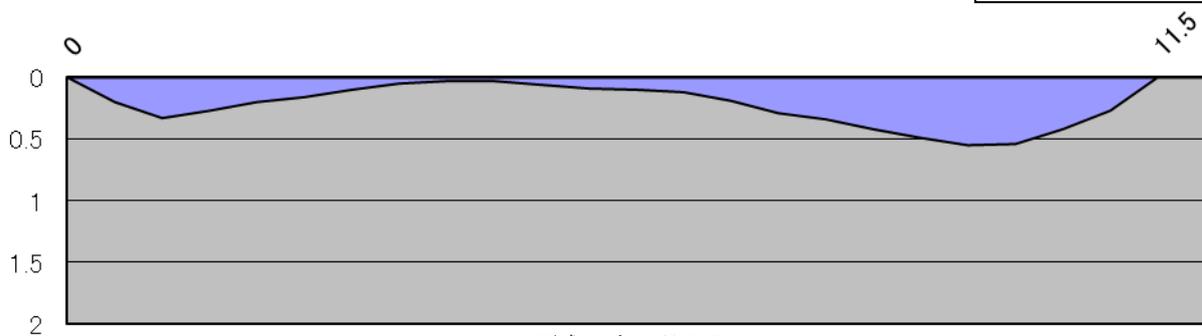
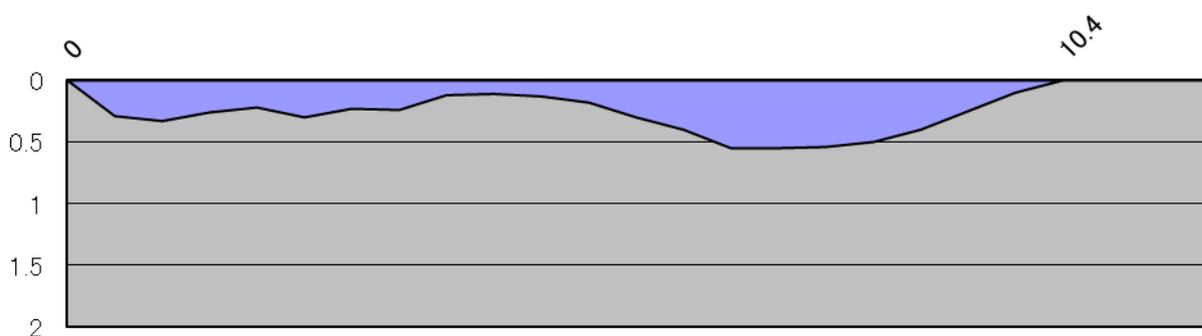
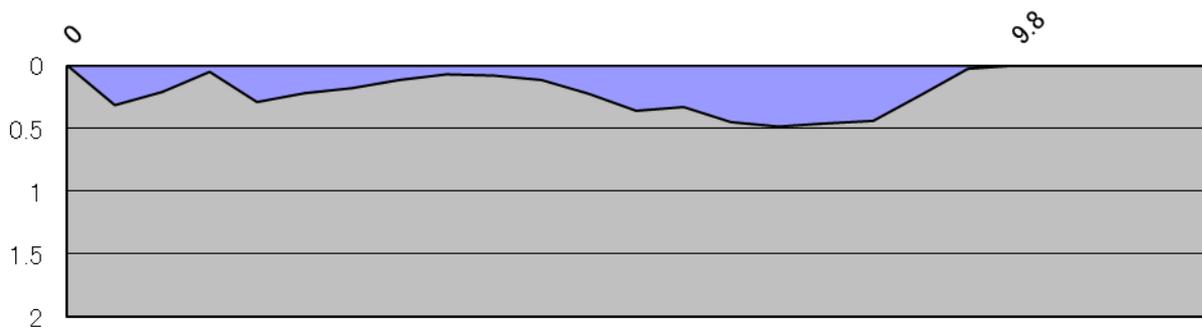
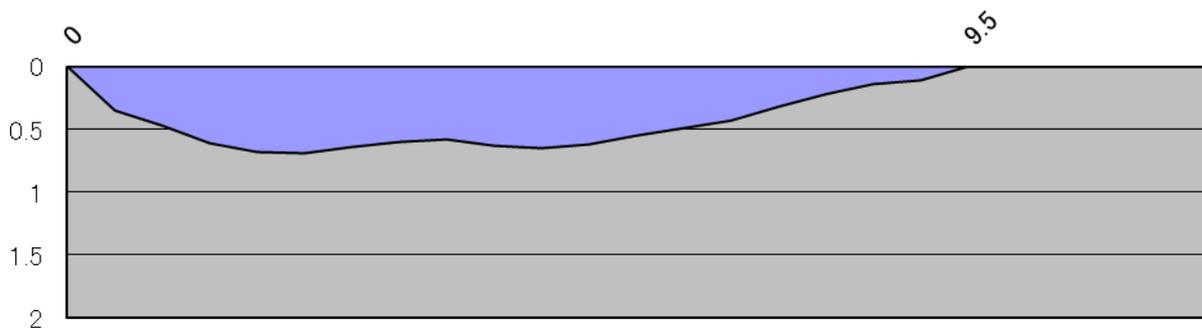
図9-7-4(5) 河川断面

調査地点：A5(笹子川/A 沢合流点下流)

青色部分：河川
灰色部分：地盤

縦軸：水深 (m) 横軸：左岸からの川幅 (m)

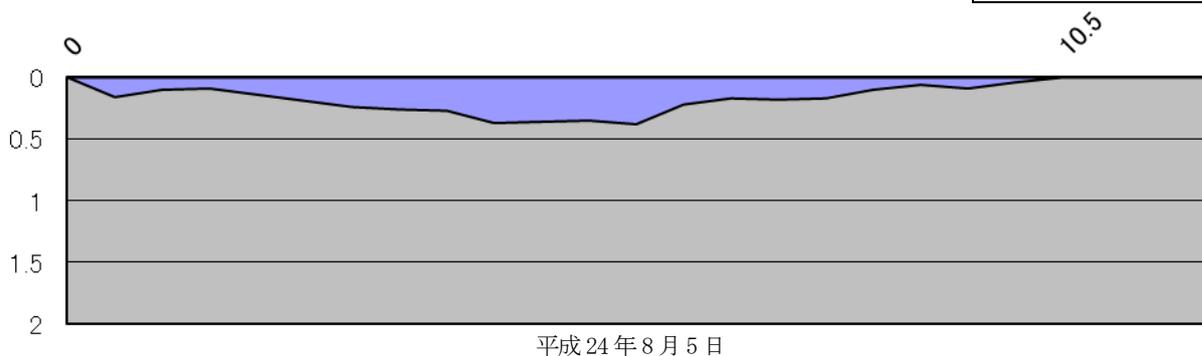
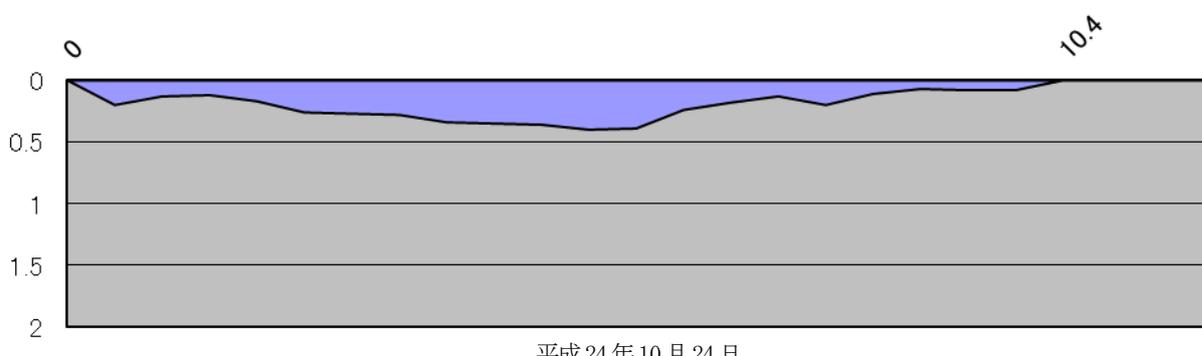
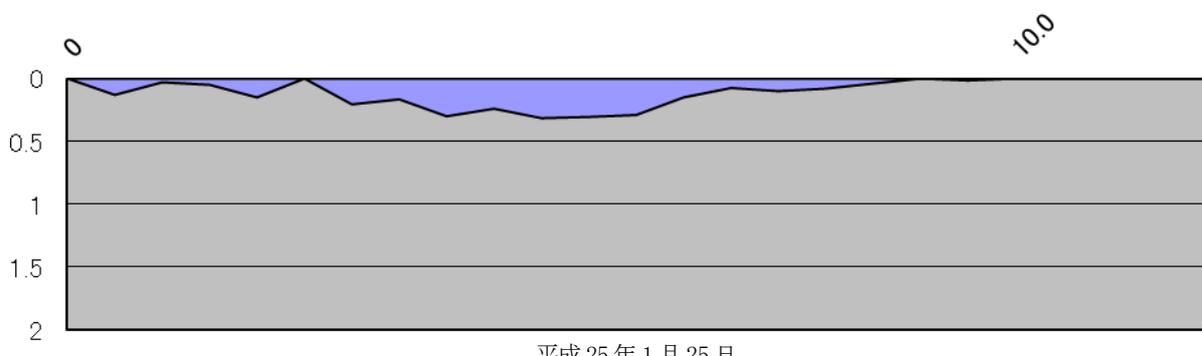
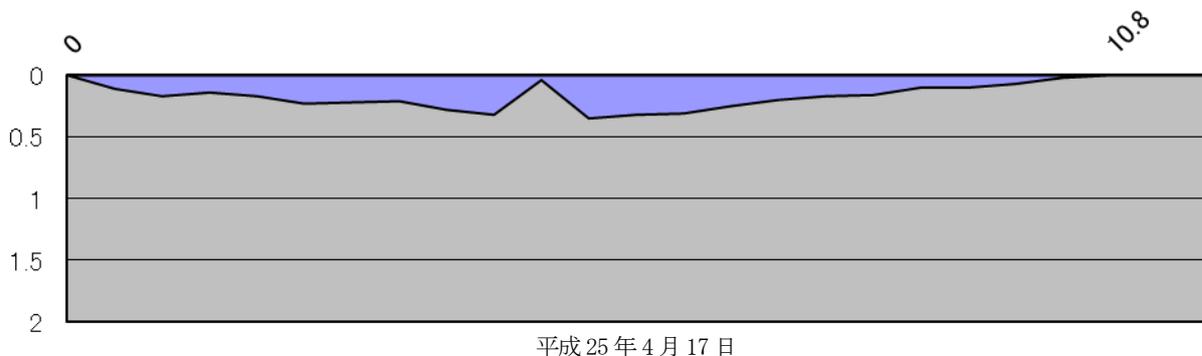
図9-7-4(6) 河川断面

調査地点：A6(笹子川/大鹿川合流前)

青色部分：河川
灰色部分：地盤

縦軸：水深 (m) 横軸：左岸からの川幅 (m)

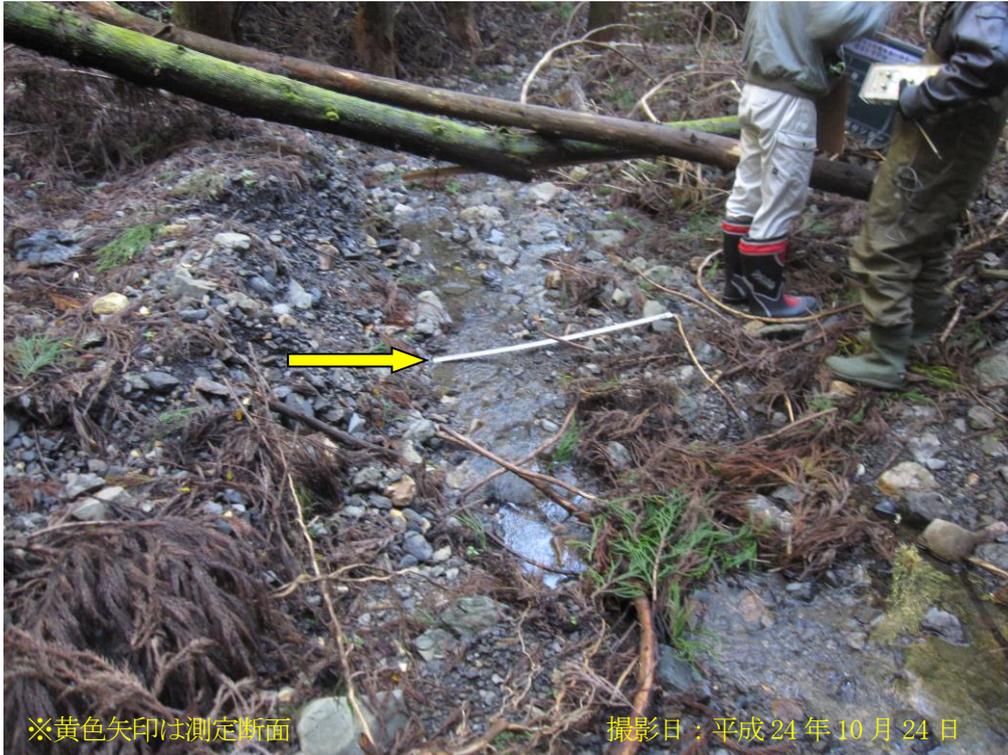
写真 9-7-1(1) A1 測定地点（上流から下流に向けて撮影）

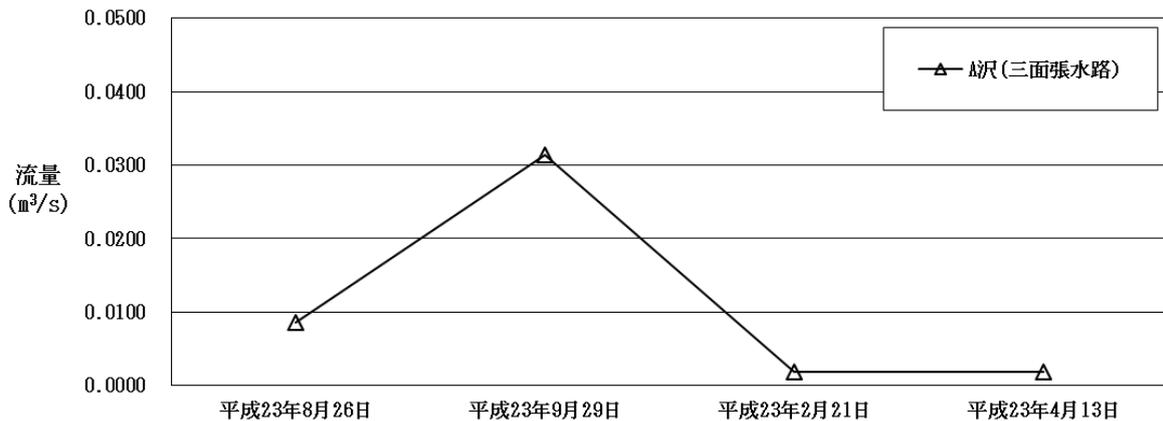
図 9-7-5 季節変動 (A 沢コンクリート三面張水路)

ト三面張水路の流量は表9-7-3、図9-7-5に示すとおりである。

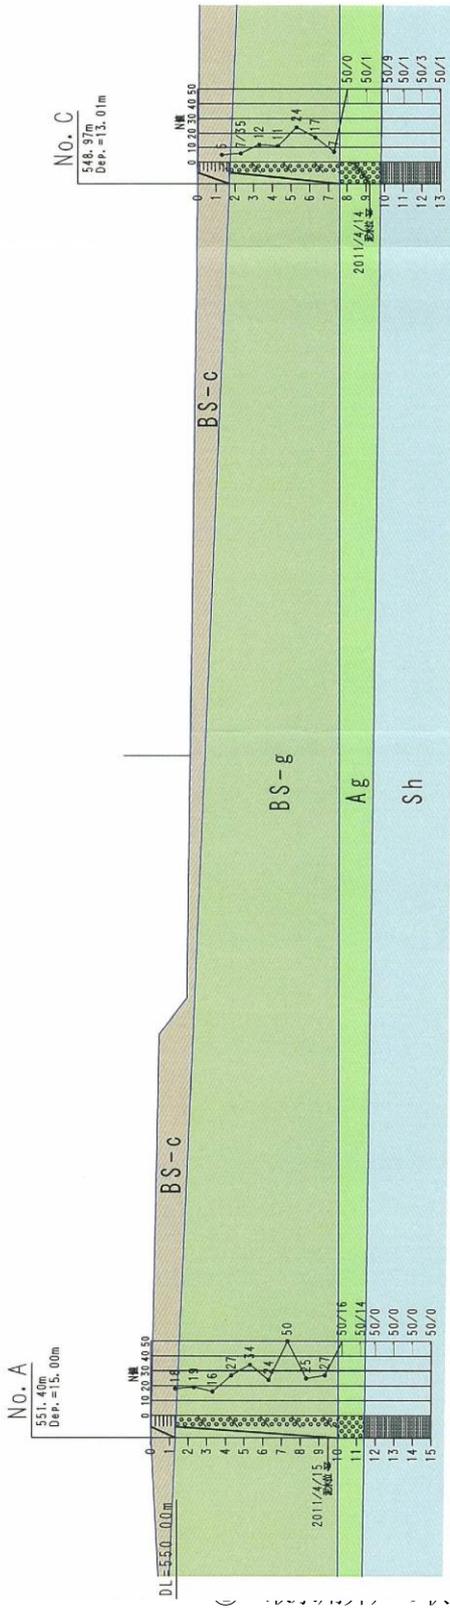
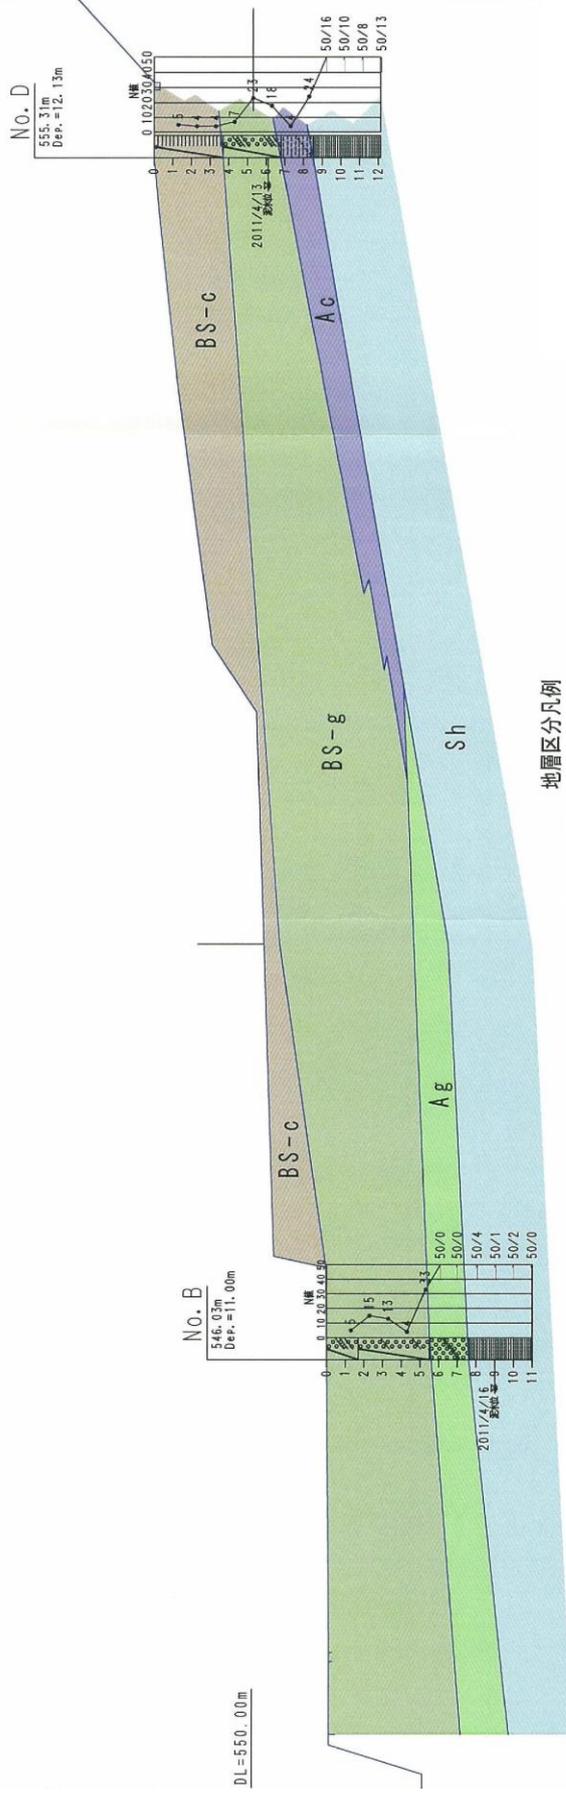
図9-7-6 推定地層断面図

表層の 1~3m は粘土質盛土層 (Bs-c) が分布しており、N 値 4~18 の軟質な粘性土の盛土であった。その下には N 値 5~33 の砂礫盛土 (BS-g) が厚く分布していた。分布深度は比較的深く最大 10m までであった。これは粘土分を混入する不均質な礫質土で、N 値は 4~34 と締まり具合に非常にばらつきがみられた。盛土下には 1~2m 程度の層厚で、山側の一部に N 値 4 の軟質な粘性土層 (Ac)、敷地中央から川側には N 値 50 の密な砂礫層 (Ag) が広く分布していた。最深部 (深度約 8~11m 以深) には岩盤の頁岩 (Sh) が分布していた。風化しているものの N 値は 94~300 以上であった。地耐力としては表層の粘性盛土 BS-c 層、その下の礫質盛土 BS-g 層及び一部の砂礫土 Ag 層は 50kN/m² 程度であり、砂礫層 Ag 及び頁岩 Sh は、300~600kN/m² が

見込まれた。

支持基盤としての良質な支持層は、N 値 50 以上の砂礫層 (Ag) 及び N 値 94～300 以上の頁岩 (Sh) である。支持層の分布深度は 6～10m 以深である。

調査時の水位状況としては、計画地中央付近から川側において深度 9m 付近に泥水位が確認されたため、少なくとも N 値の低い地層である砂礫盛土層 (BS-g) に自然水位は無いものと考えられる。そのため、液状化の可能性についても、ほぼ無いと考えられる。

No. C
548.97m
Dep. = 13.01m

No. D
555.31m
Dep. = 12.13m

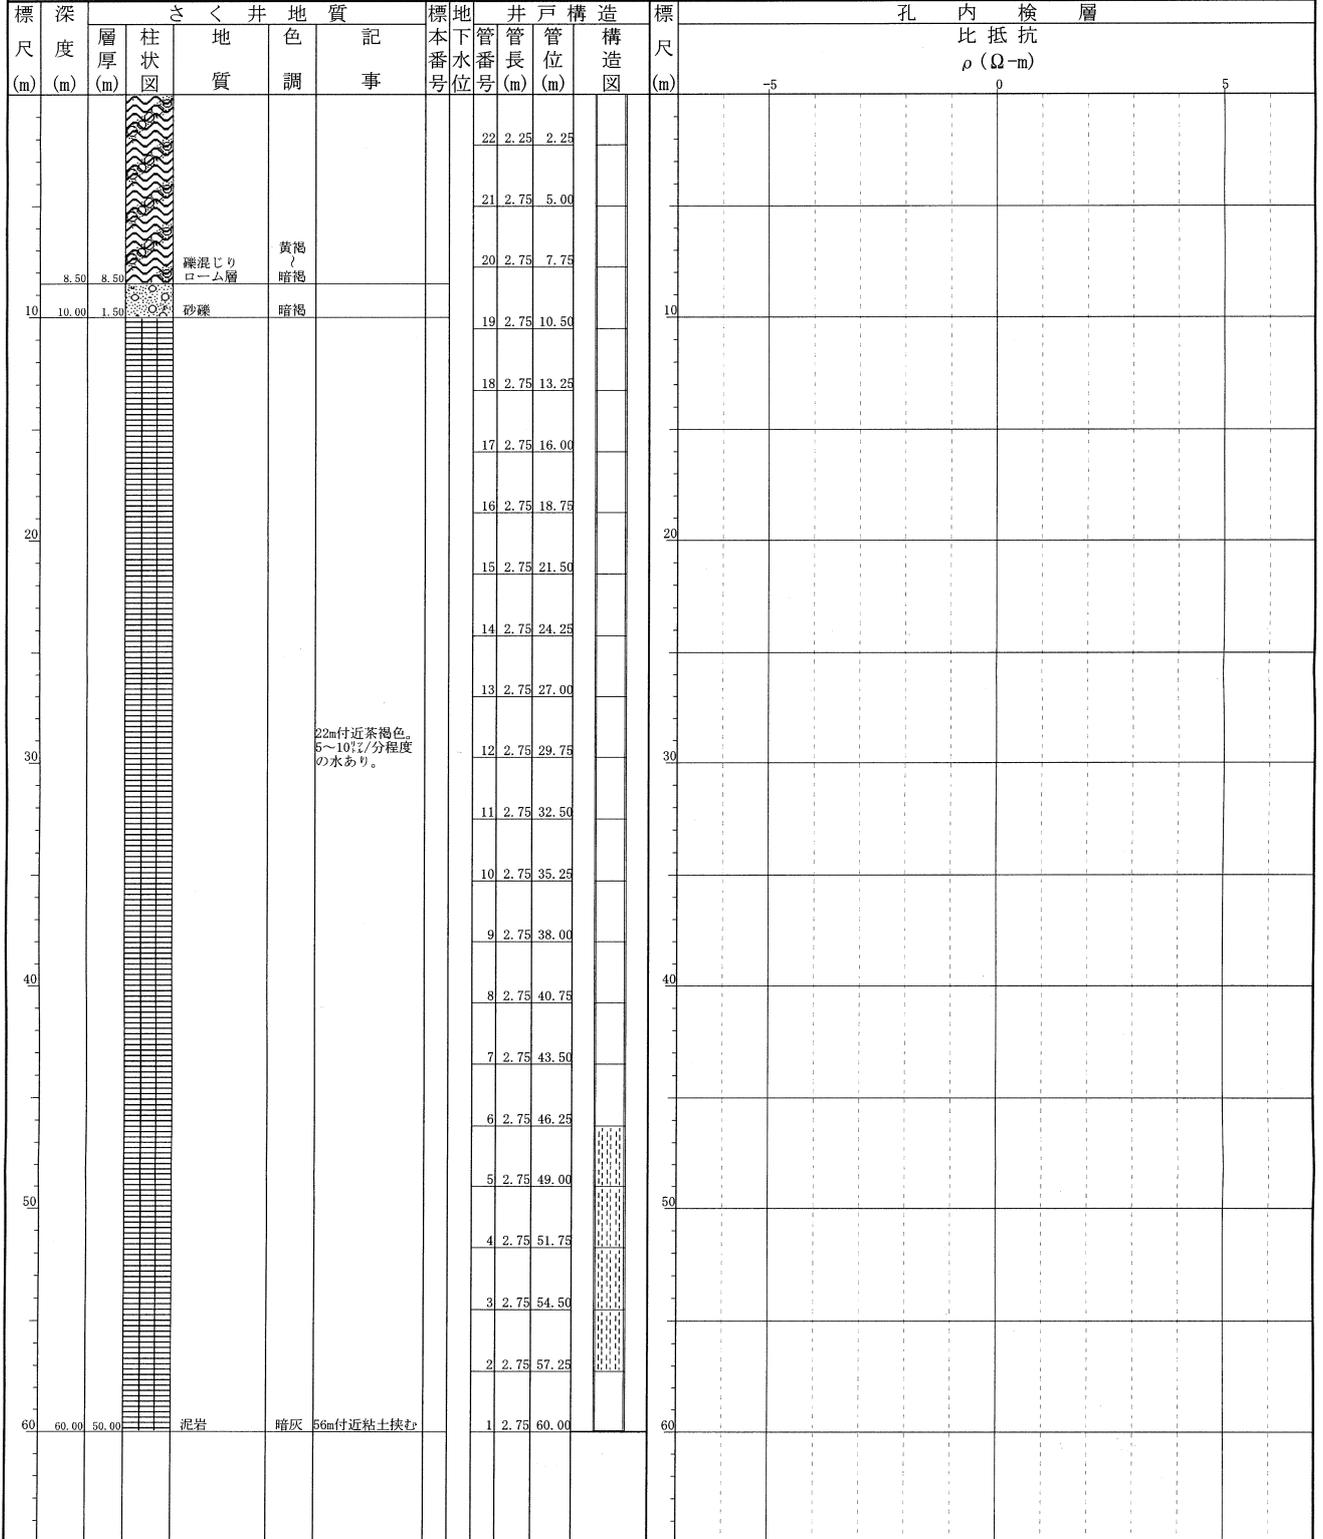
図 9-7-7 さく井柱状図 (G1 井戸)

工事名	大月バイオマス発電機水源井戸 (2号井戸)				No.	2	
所有者	大月バイオマス発電機		工期	平成23年06月01日 ~ 平成23年07月20日			
施工位置	大月市笹子町白野地内		緯度・経度	北緯 35° 35' 46.38" 東経 138° 50' 58.83"			
深度	60.00 m	管種	SGP管	地盤高		水温	
管径	φ 150 mm	スレーナ種類	スリット型	適正揚水量		最大揚水量	30.0 ℓ/min
掘さく径	φ 200 mm	スレーナ長	11.00 m	適正揚水位		最大揚水位	
備考						施工者	(株)萩原ボーリング

備考) 礫混じりローム層 (砂礫盛土層)
泥岩 (頁岩)

試験結果概要は図9-7-7～8に、試験結果一覧は表9-7-4に示すとおりである。揚水開始前の自然水位は地表面-9.04mで、連続揚水開始から24時間後の水位降下量は30.48m、比湧水量は0.98 l/分/m、揚水量は30 l/分（43.2 m³/日）であった。水位に関しては揚水開始から90分までは徐々に低下し、その後、地表面-39m前後ではほぼ安定状態となった。回復試験での水位降下量は、ポンプ停止直後から約40分後には0.07mであり、210分後には0.01mとほぼ揚水前の水位まで回復した。
