土木森林環境委員会 県内調査活動状況

(1) 【一般国道300号災害防除工事】(南都留郡富士河口湖町本栖地内)

(2) 【葛野治山工事（明許）】大月市七保町葛野地内

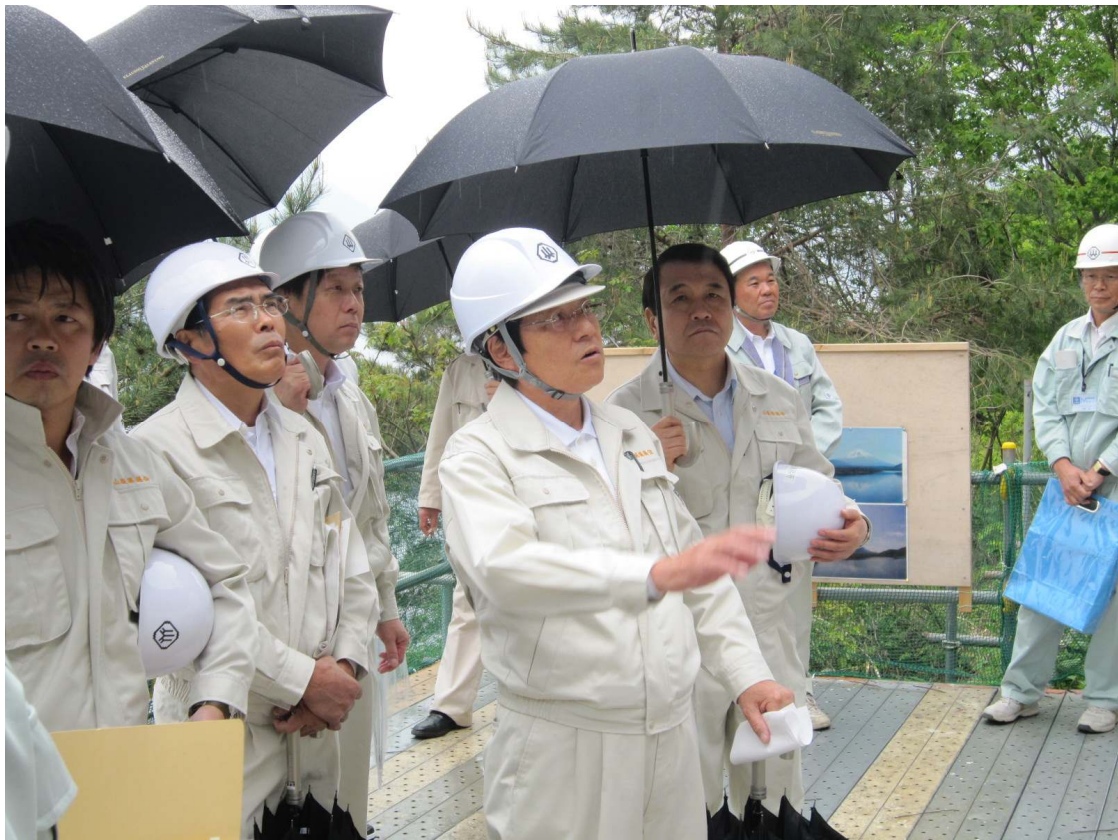
富士河口湖町精進活性化センター会議室において、当事業の説明を受けた後、現地の視察を行った。
質疑については、現地視察をしながら、行った。

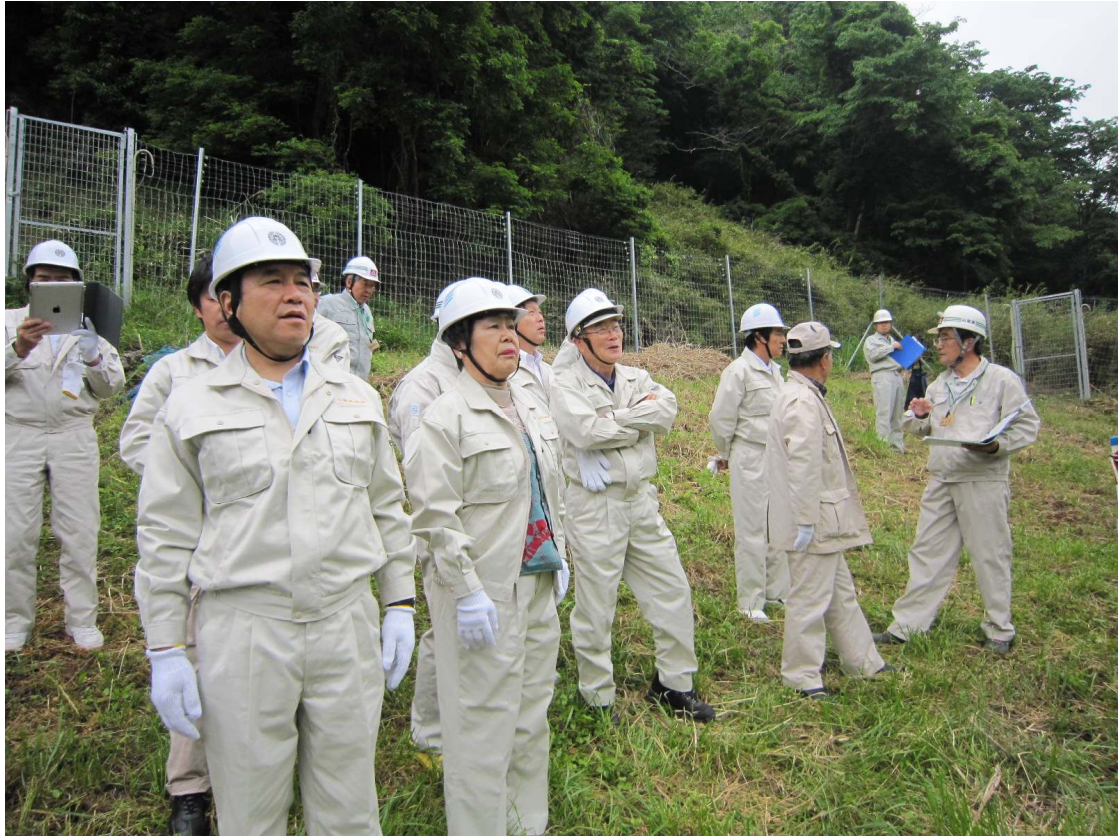
問) 葛野川まで約10万立米の土砂が流出し、さらに崩壊上部には約8万立米の土砂が堆積しているとのことであるが、これは資料2ページの写真の湧水箇所の上のほうになるのか。

答) 平均的に35度、急なところでは40度ぐらいである。下方に行くにつれて傾斜は緩くなる。

答) 2ページの写真を見ていただきたいが、ここには針葉樹や広葉樹林もあり、そして傾斜がきつくて地質も悪く、そして、委員が申し上げたとおりに、恐らく伐採もしておらず、そのまま天然林で残っている状況である。人工林のほうについては、これだけの大きい崩壊であるので、森林整備のあるなしで崩壊を招いたという判断は出来ない状況である。

答) 現在、施工中の谷止工において、葛野川への土砂の流出を防いでいる。上部については、今年、強度とか地層に対して、ボーリングを含めた調査を計画しており、その調査により改めて土量を把握して、現場内処理ができないような場合には必要に応じて土砂の搬出もあり得る。
