鉄門ニュース 6号

現在、鉄門の石垣の補修工事を実施しています！

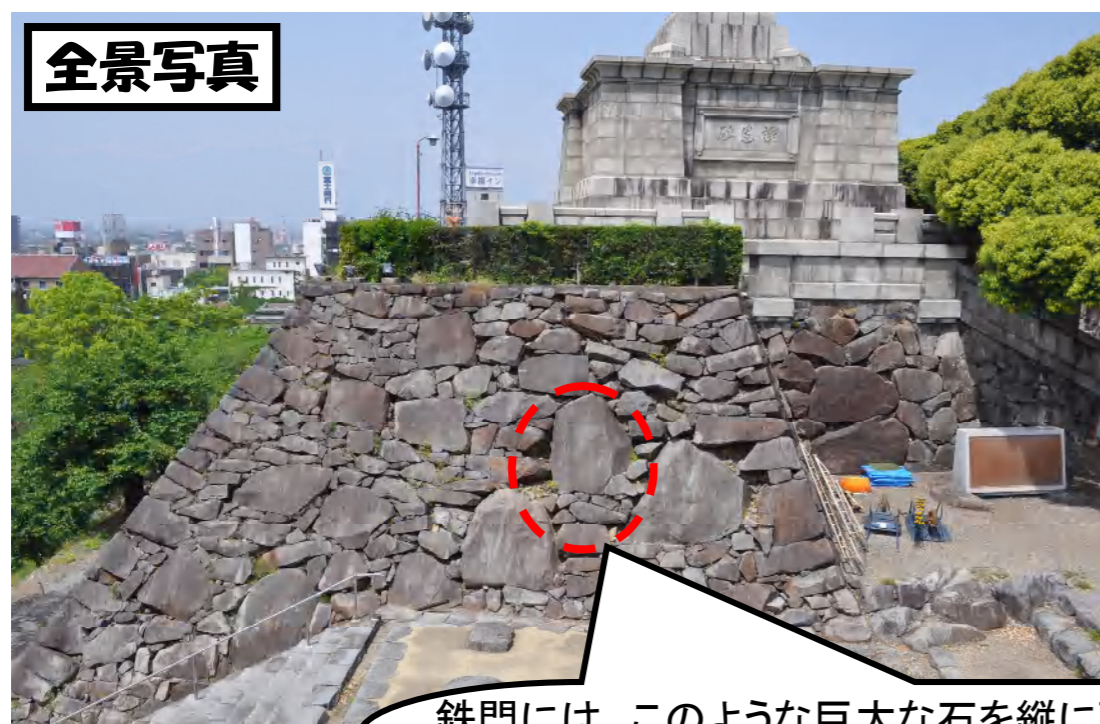
全景写真

鉄門の石垣は、「文禄・慶長期(ぶんろく・けいちょうき)」という豊臣秀吉の時代から江戸時代初期にかけての時期に築られました。ほぼ自然の石を積み上げた「野面積み(のづらづみ)」、巨大な石を縦に配置した「鏡石(かがみいし)」という石積みの技術が見られるのが特徴です。

今月より、鉄門の復元工事に先立ち、門の両側の石垣の補修を行っています。

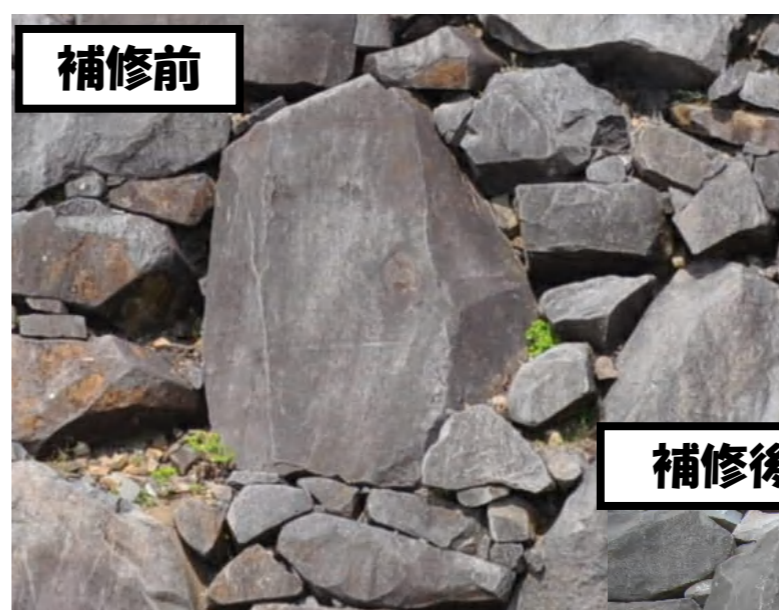
補修前

鉄門には、このような巨大な石を縦に配置する「鏡石」が多く見られます。難しい技術を伴ううえに、この配石はとても不安定な石積みです。それでも、このような積み方をしたのはなぜでしょうか？

「鏡石」は、この石垣の見せ場のひとつです。「鏡石」の周囲の詰め石の補修は、特に「鏡石」の価値を損なわないように行うことが重要です。そのため、より慎重に検討してから実施しています。
