富士山登山の安全確保：ドローンの活用策と山小屋の安全確保

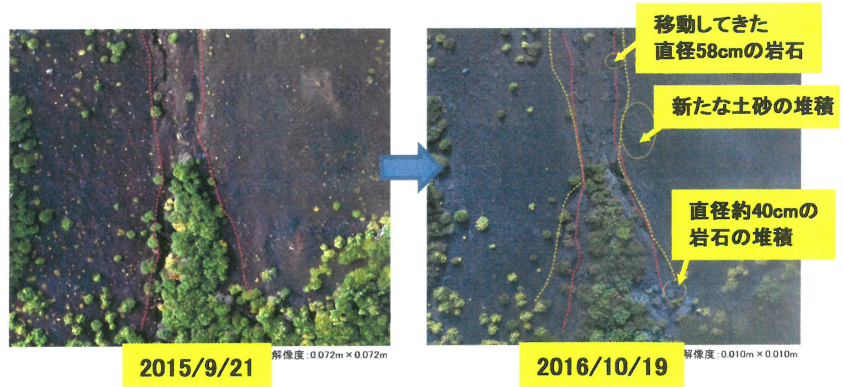
1. 富士山5合目から高標高の地点において大型ドローンによる定点観測を実施

↓
2時期の画像を比較することで不安定土砂および岩塊を検出することができる。

↓
情報を関係機関に伝達、危険度を判断し、落石危険危険情報を登山者に提供
