| 研究課題名 | 斜面崩壊による災害観測を可能とする IoT 観測機器の開発（第3報） | | |
| 研究期間 | 平成30年度～令和2年度 | 報告年度 | 令和2年度 |

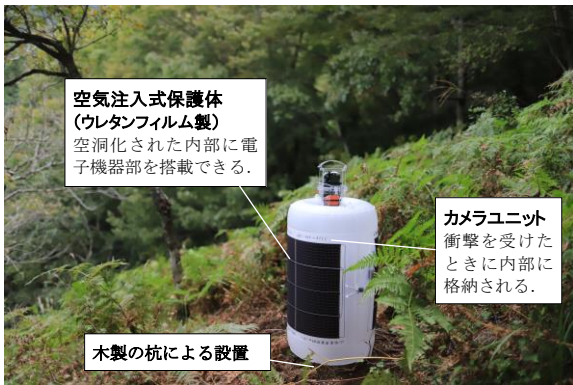
図1 IoT観測装置の外観（斜面崩壊の観測時）

IoT観測装置の外観等を図1に、斜面崩壊発生時における装置の損壊回避の仕組みを図2に示した。本装置は、周囲状況の変化を把握するため、傾き、温度・湿度及び画像等のデータが取得できる。また、4G（LTE）回線とクラウドサーバを活用した観測データの自動配信機能を備えている。

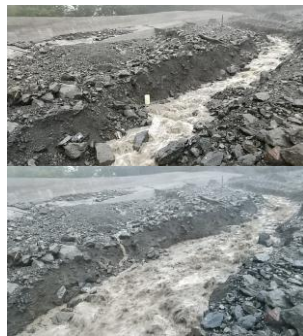
図3 実証試験の取得画像

3週間にわたり、安定的に画像によるIoT観測を継続することに成功した（図3）。河川増水によりIoT観測装置が流出したが、リアルタイム通知により遠隔地からその状況を把握することができた。流出した装置については、その後の追跡調査により、十分な耐久性のあることが推測できる結果となった。
