生産ラインの見える化による生産性向上の取り組み

(株)AOB慧央グループ

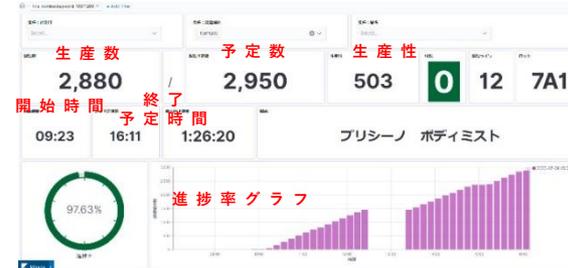
【生産状況の
監視ディスプレイ】

- ・12の生産ラインへRaspberryPiとセンサーを設置し、製品の生産数や進捗状況、生産性、終了予定時刻をリアルタイムで表示
- ・進捗状況報告は事務所や食堂とライン上のモニターに表示することで、本社や工場内の従業員に情報を共有化と同時に拠点内のパソコンからも閲覧が可能
- ・製品のトレース情報を工程中に自動で読み取れるように、QRコードリーダーを設置

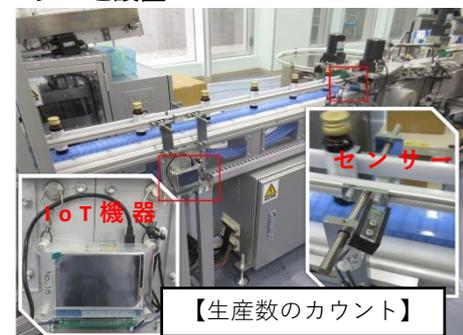
【生産数のカウント】

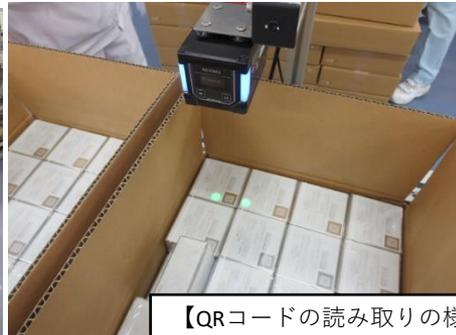
【QRコードの読み取りの様子】

- ・生産状況をリアルタイムに把握することができ、トラブル時にも直ぐに対応することができる為、稼働率が向上し従業員のモチベーションアップにつながった。
- ・稼働の状況を遠隔で確認できるため、稼働中の適切なタイミングで品質チェックができるようになった。
- ・QRコードリーダーの工程自動化による人員削減と、製造時間短縮の実現
短縮時間：30秒×50箱=25分/1ロット
