## 事業効果検証のためのモニタリング調査について

森林環境税を活用して実施している森林整備について、事業実施の効果を検証するために県内の14箇所（荒廃森林再生事業12箇所、広葉樹の森づくり推進事業2箇所）においてモニタリング調査を行っています。

荒廃森林再生事業 モニタリング調査

調査箇所 ① 南アルプス市上宮地 地内

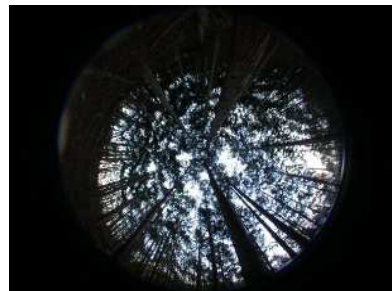
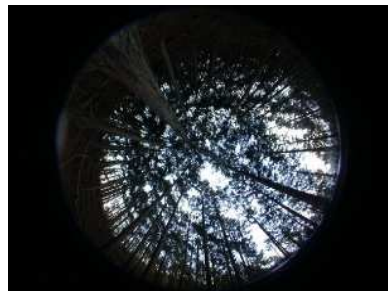
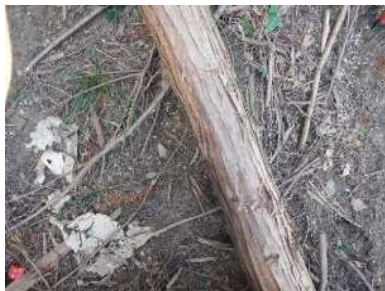
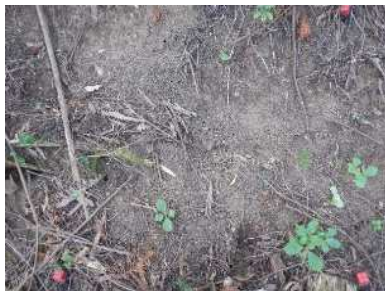
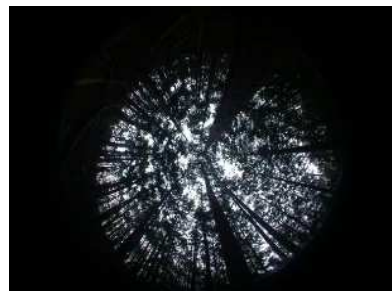
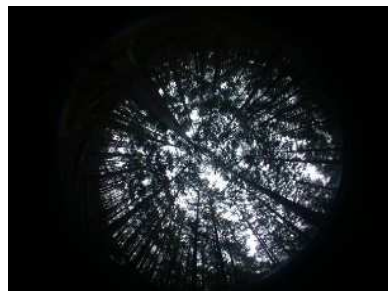
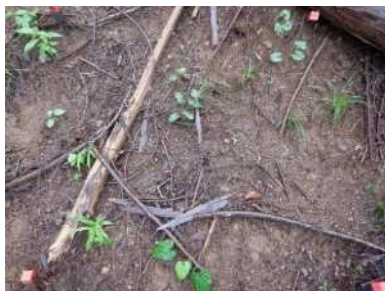
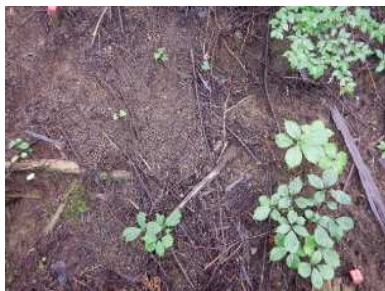
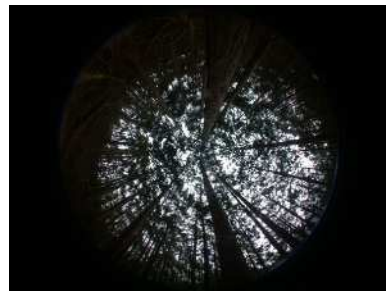
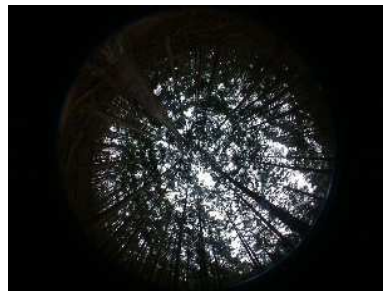
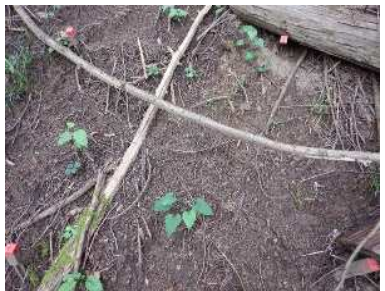
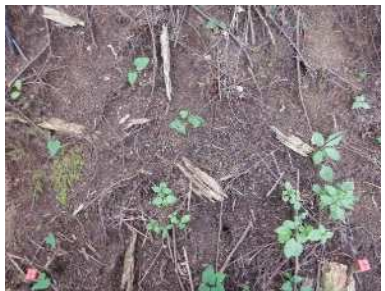
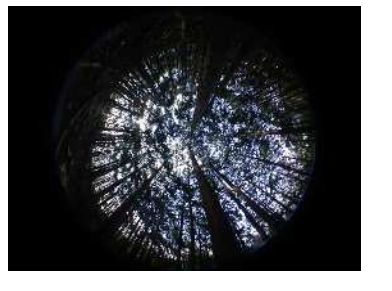
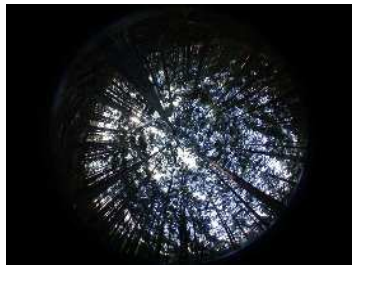
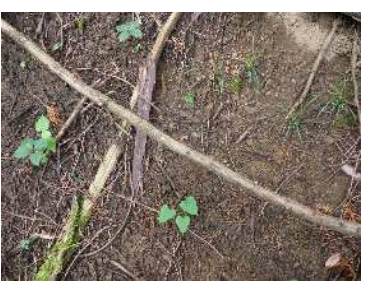
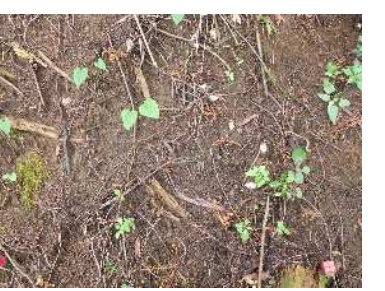
・植被率や木本種数はわずかながら増加傾向にある。

・土壌移動量がR4年度に増加したが、例年程度に減少した。

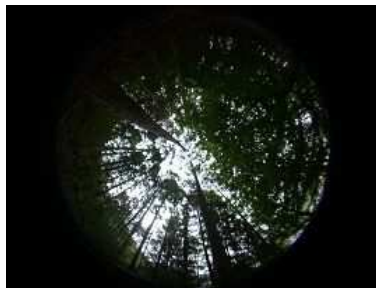
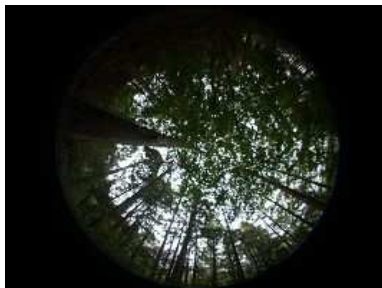
<ul style="list-style-type: none"><li>間伐の実施により、林内が多少明るくなった。</li><li>表土はスギの落葉等の層に厚く覆われている。</li><li>施業前から下層植生が比較的多く見られたが、更に増加している。</li></ul> | 毎木調査項目 | 施業前 | 施業後 | 備考 | 調査区内立木本数（本） | 35 | 28 | 20m×20m | 平均胸高直径（cm） | 26.4 | 31.4 |  |
| | 毎木調査項目 | 施業前 | | 施業後 | 備考 | | | | | | | | | | | | | |
| 調査区内立木本数（本） | 35 | 28 | 20m×20m | | | | | | | | | | | | | | | |
| 平均胸高直径（cm） | 26.4 | 31.4 | | | | | | | | | | | | | | | | |
| NO.5 | NO.6 | NO.1 | NO.3 | | | | | | | | | | | | | | | |
| 3年後（H28） |

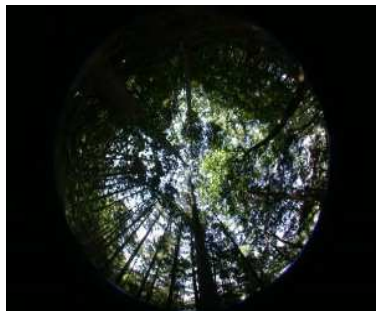
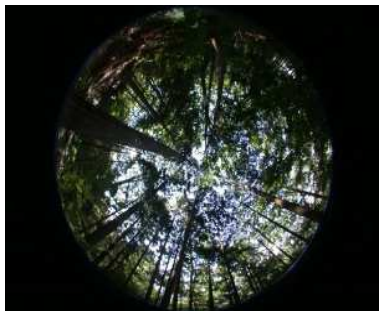
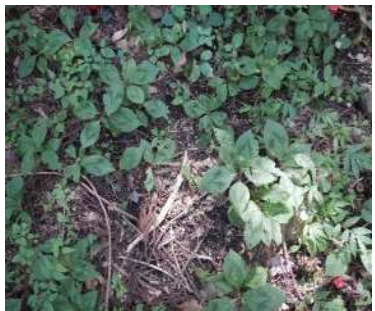
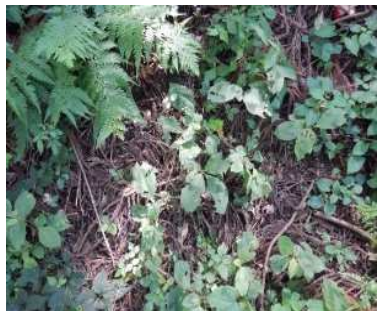
| 【所見】 <ul style="list-style-type: none"><li>植被率の増加傾向は継続している。</li><li>土壌移動量は、若干増加した。</li><li>木本種数の増加が緩慢であるため、今後の推移を注視する必要がある。</li></ul> | | | | | | | | | | | | |
| | NO.5 | NO.6 | | NO.1 | NO.3 | | | | | | | | | | | | | |

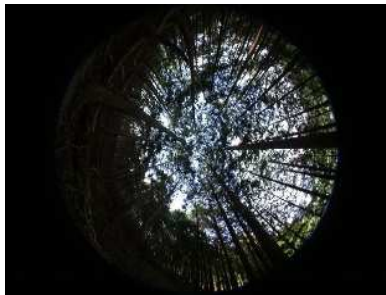
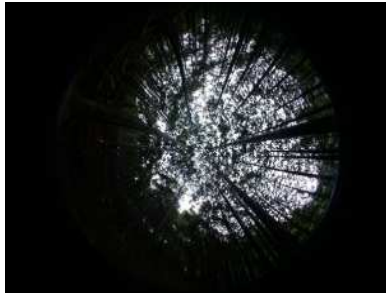
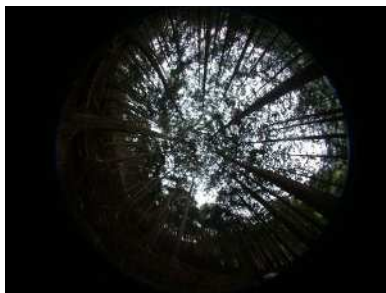
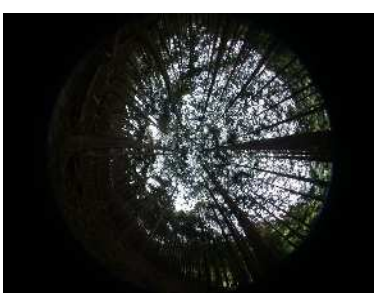
- 間伐の実施により、林内が明るくなった。
- 地表面の平均傾斜は36°と急勾配で、岩碎に覆われている部分が多い。
- 腐植層は薄い。

- 開空度は間伐後の状態から若干上昇しているが、植被率の改善は緩慢である。
- 土壌移動量は間伐実施前程度に減少し、継続している。

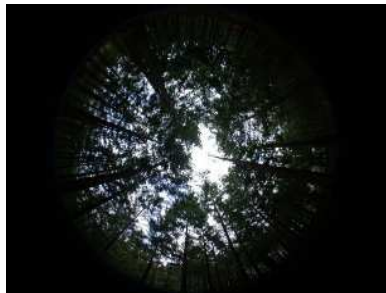
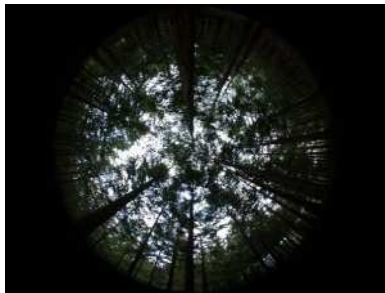
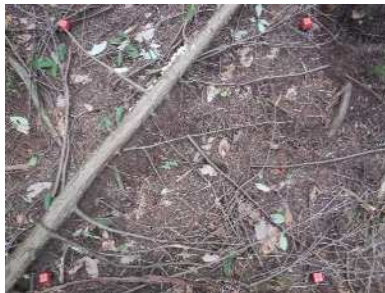
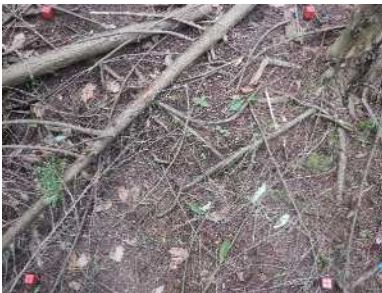
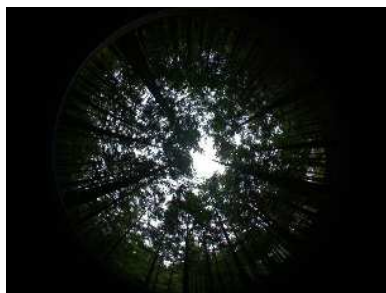
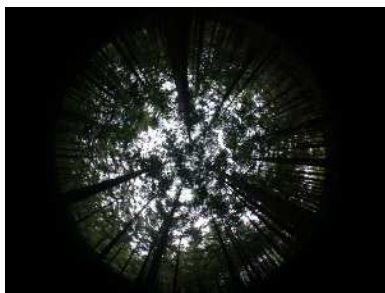
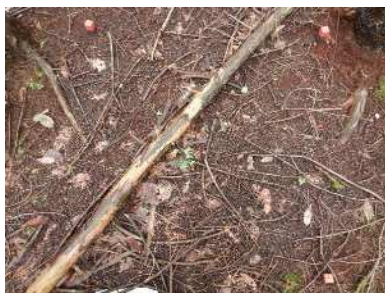
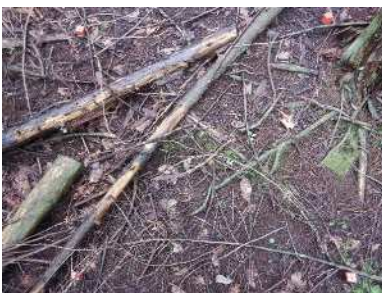
・間伐の結果、林内が明るくなった。  
 ・腐植層は薄く、表土が露出しているが、地表面の平均傾斜が 9° とほぼ平坦であるため、土壌流出は見られていない。

・土壌移動量は減少し、緩傾斜地でもあるので表土浸食の形跡は見当たらない。  
 ・植被率の回復が緩慢であるため、今後の推移を注視する必要がある。

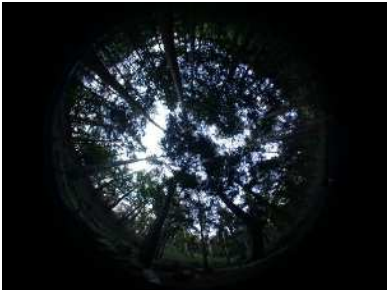
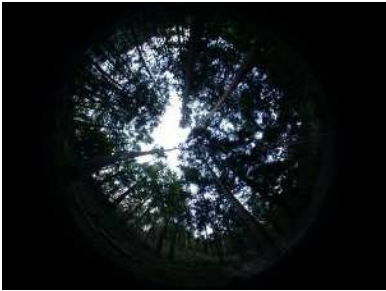
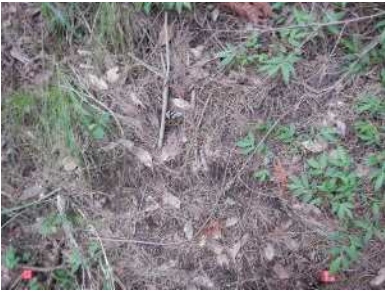
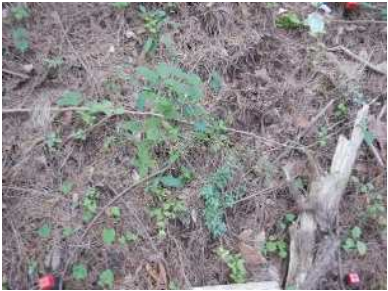
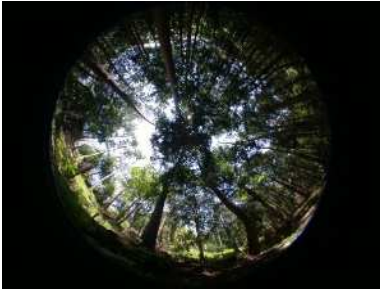
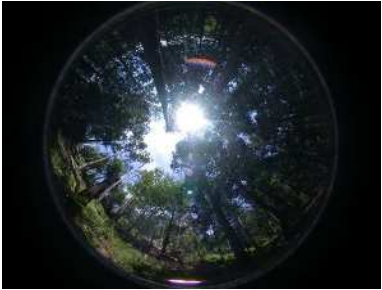
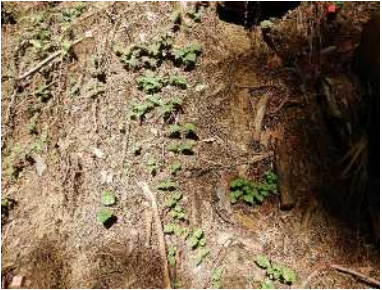
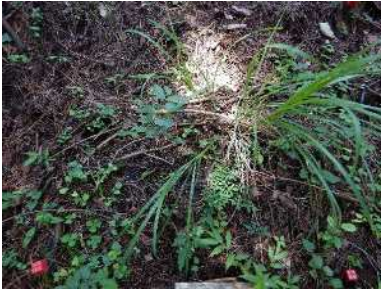
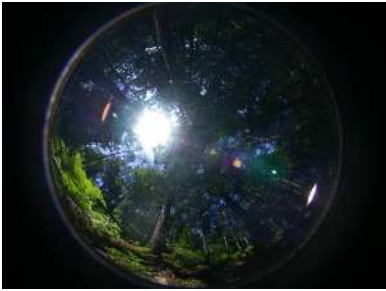
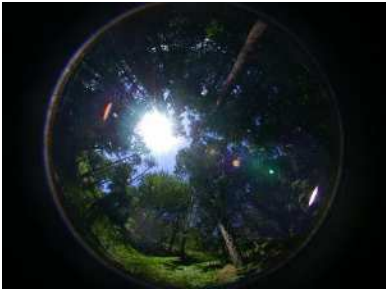
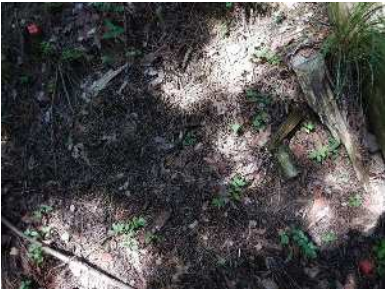
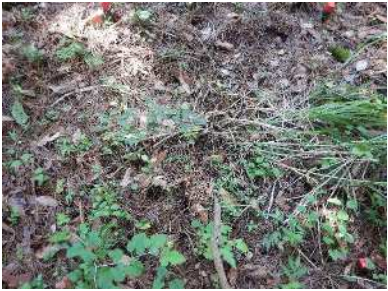
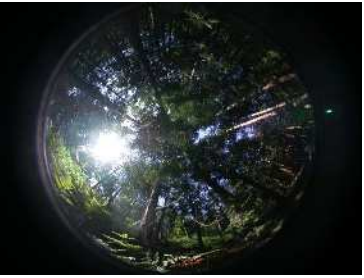
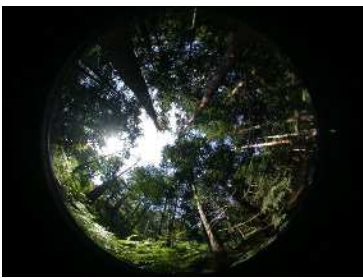
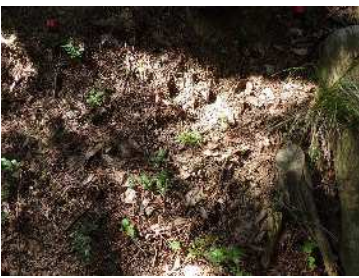
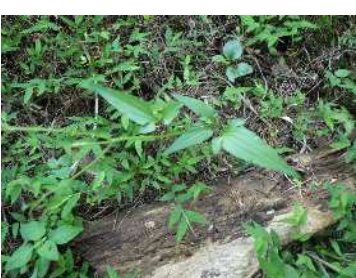
- 間伐の結果、林内がやや明るくなった。
- 地表面の平均傾斜は25°と、比較的緩勾配。
- 搬出後の残材が林内に置かれた状態になっている。
- アカマツの落葉等に表土が覆われている。

- 植被率は増加しているものの、木本種数は横ばい傾向にある。
- 土壌移動量は斜面崩壊により令和2年度に増加したが、減少傾向にある。

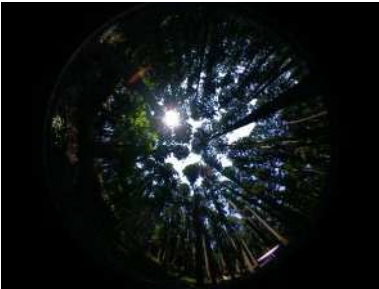
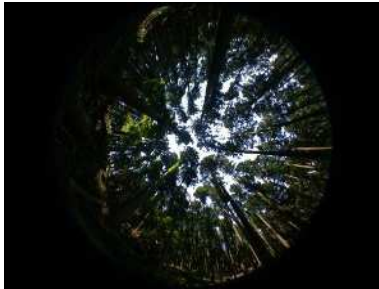
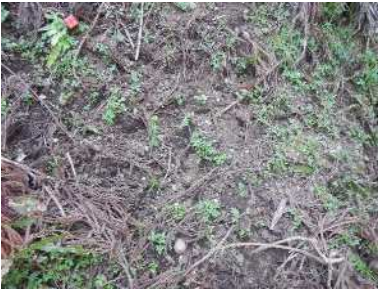
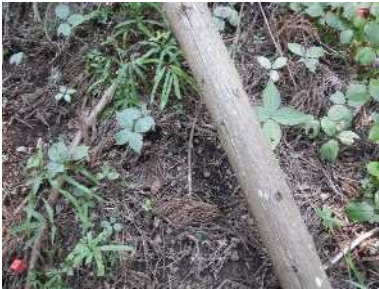
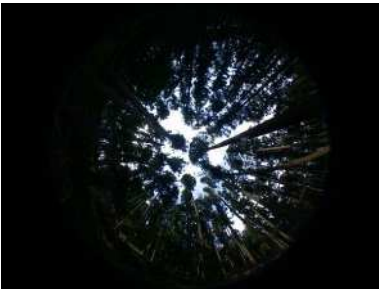
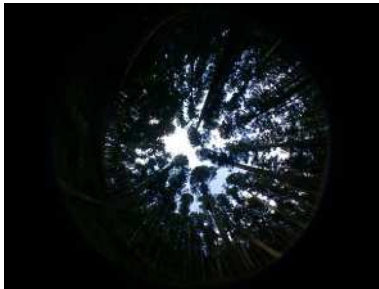
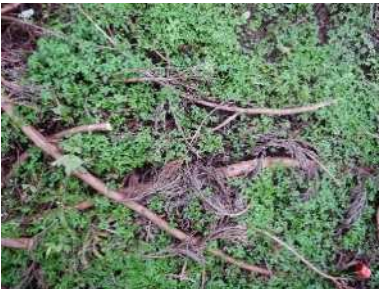
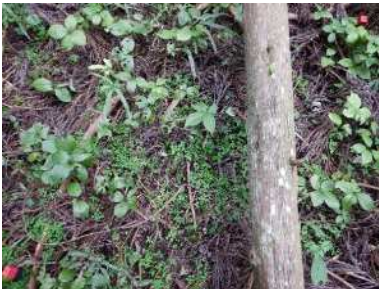
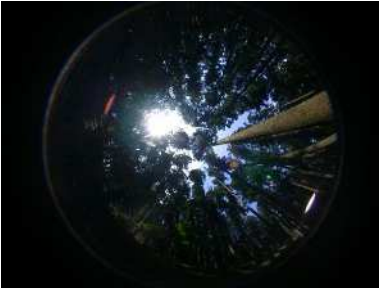
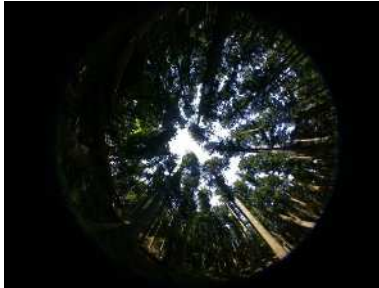
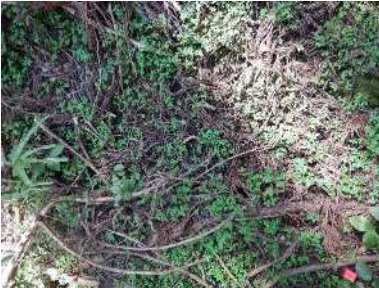
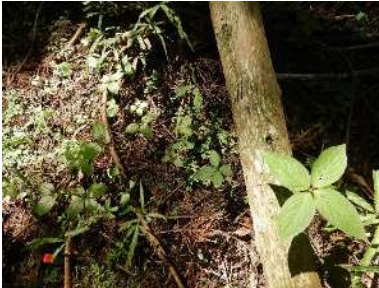
・間伐の実施により、林内が明るくなった。

・地表面の平均傾斜は31°と比較的急勾配であるが、スギの落葉やシダ類等に覆われており、安定している。

・植被率は増加したものの低下傾向にあり、木本種数の増加は緩慢である。

・土壌移動量はR4年度に増加したが、減少傾向にある。

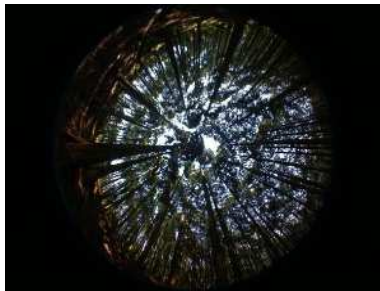
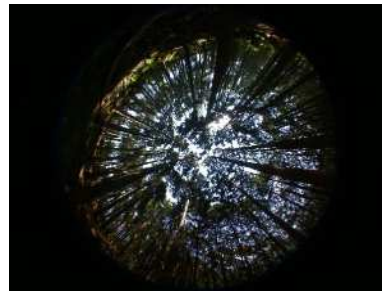
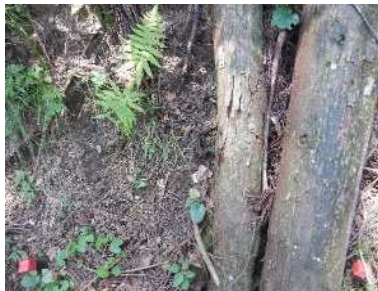
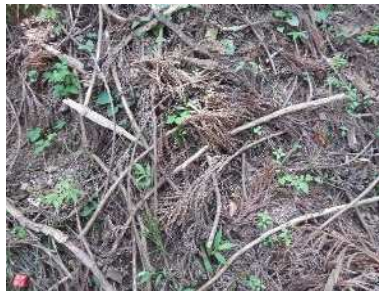
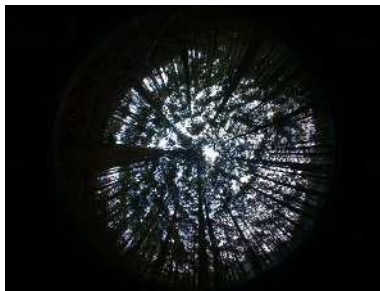
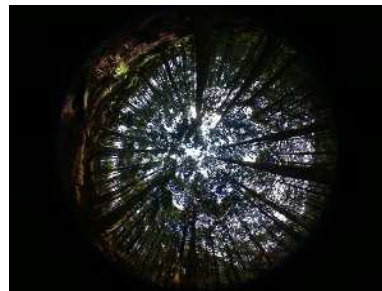
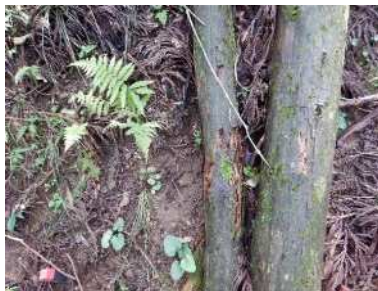
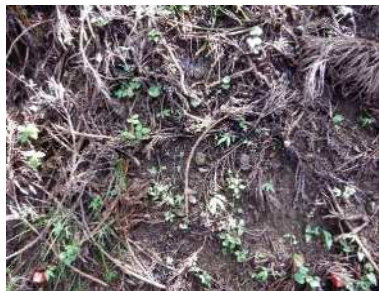
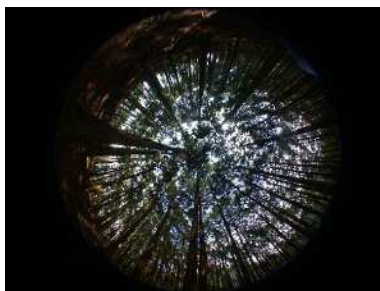
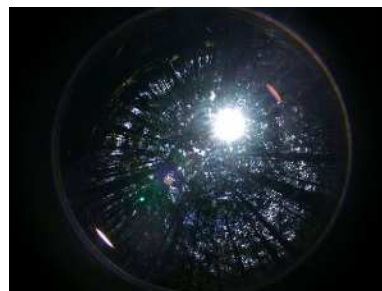
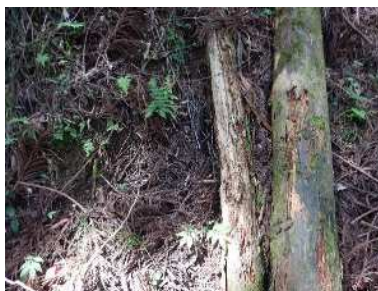
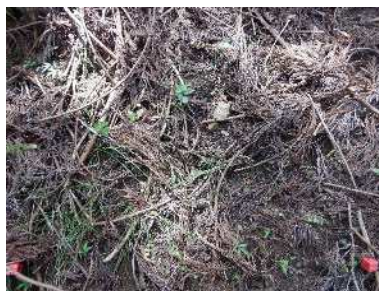
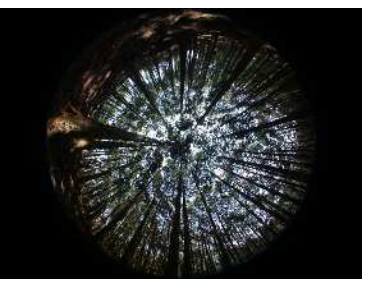
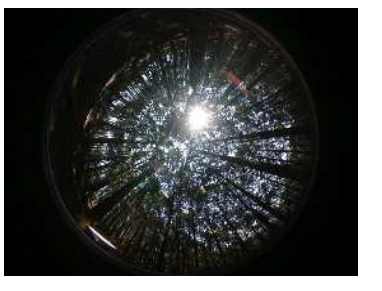
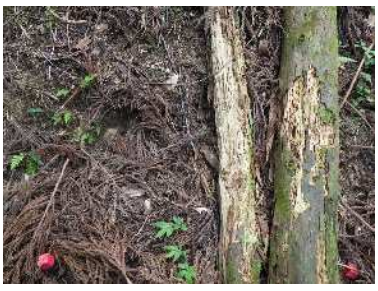
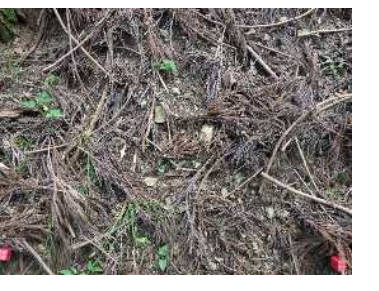
・間伐の結果、林内が明るくなった。  
 ・地表面の傾斜は 34° と比較的急勾配であるが、スギの落葉が堆積していることもあり、現時点では土砂流出の形跡は見られない。

・開空度は若干低下したものの維持されていた。  
 ・土壌移動量はR4年度に増加したが、例年程度に減少した。  
 ・植被率が低下し、木本種数の回復は緩慢であるため、今後の推移を注視する必要がある。

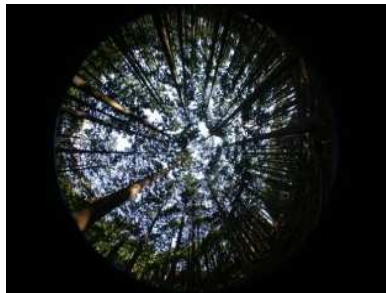
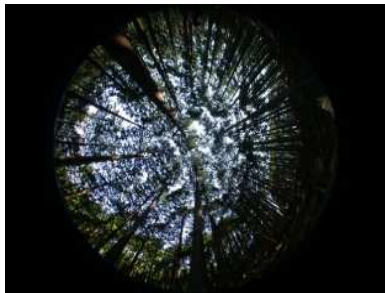
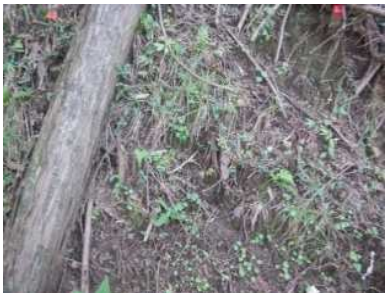
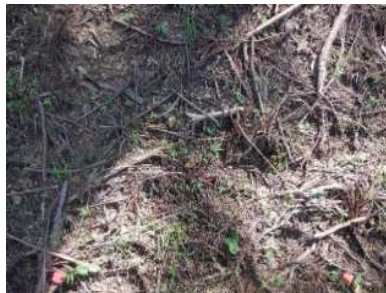
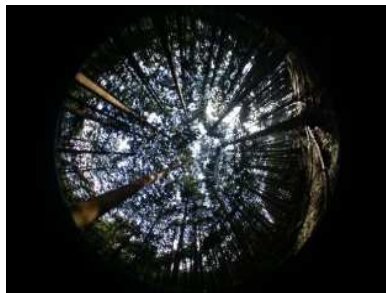
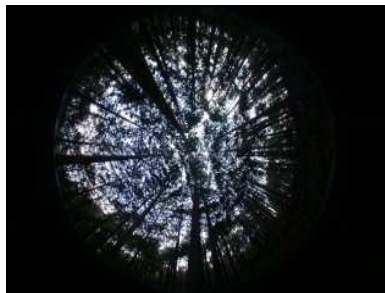
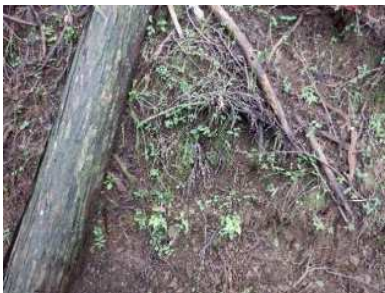
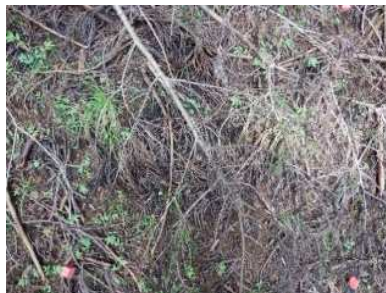
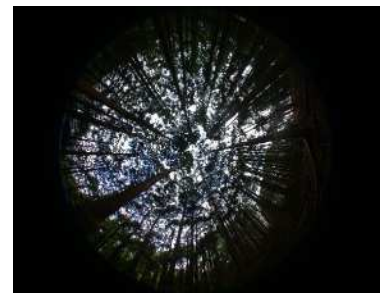
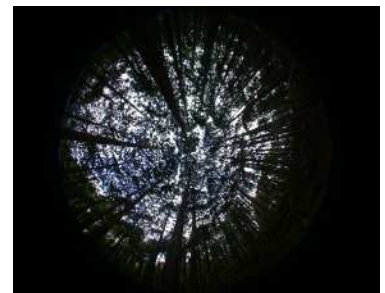
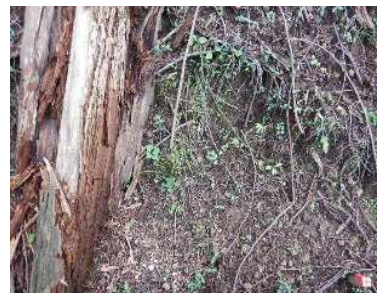
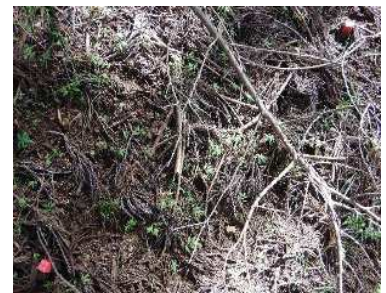
・間伐の実施により、林内が明るくなった。  
・地表面の平均傾斜は33°と比較的急勾配。  
・部分的にスギの落葉等に覆われており、林床部は安定している。

・植被率、木本種数ともに低下傾向にある、今後の推移に留意する必要がある。  
・土壌移動量はR4年度に比較して減少したものの、多い量であった。

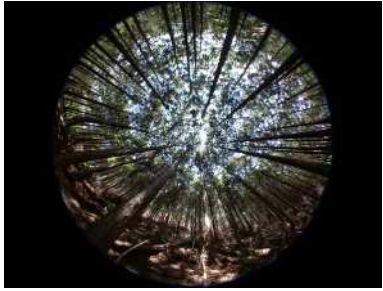
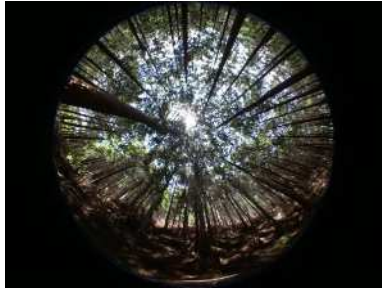
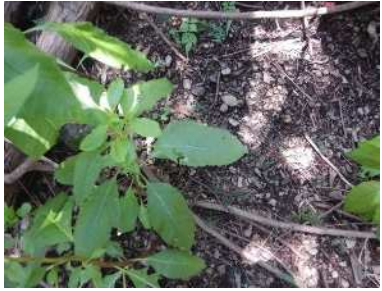
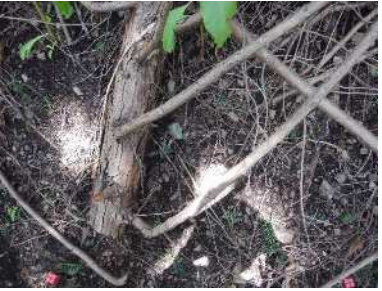
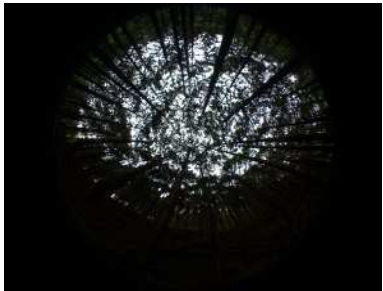
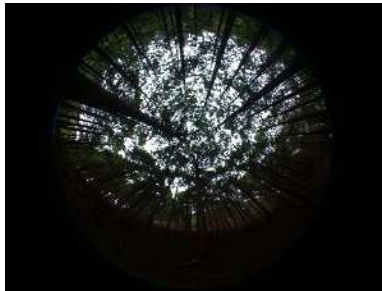
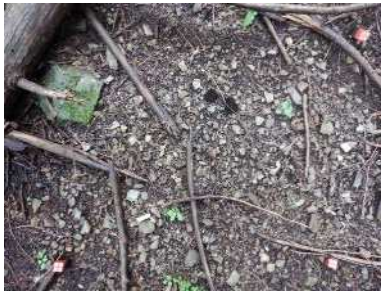
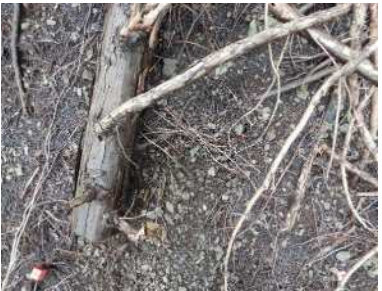
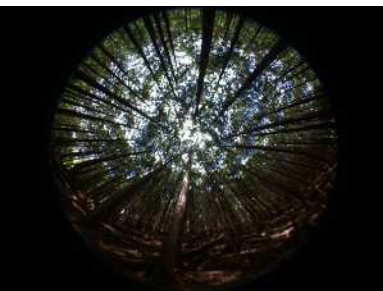
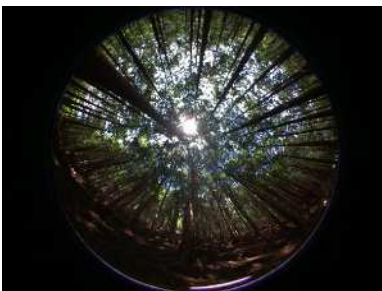
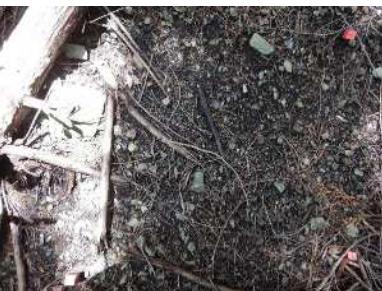
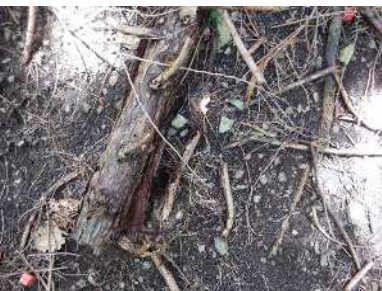
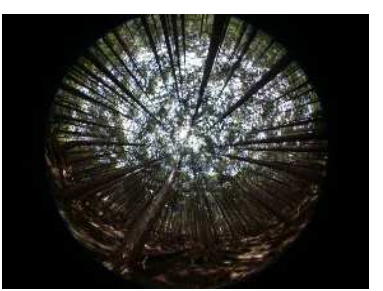
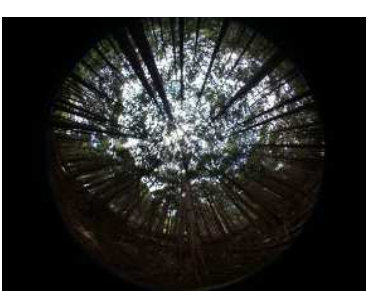
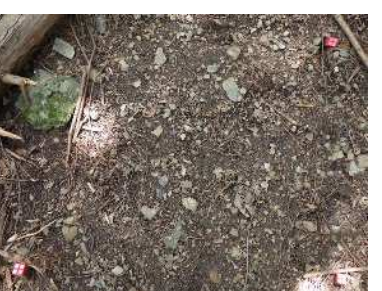
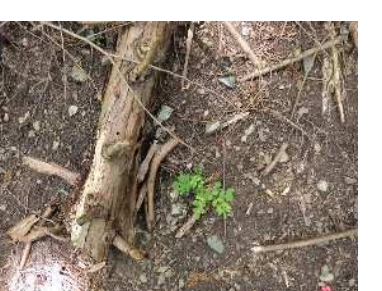
⑩ 大月市笹子町黒野田屋影 地内

・間伐の実施により、林内が明るくなった。  
・地表面の傾斜は35°と急勾配。  
・伐採木が林内に残置されている。  
・腐植層は薄く、表土が露出しているが、安定している。

・開空度は間伐後の状態をほぼ維持していた。  
・植被率は低下し、木本種数の回復も緩慢であることから、今後の推移を注視する必要がある。  
・土壌移動量が多い傾向が見られており、植被率の低下も含めて、今後の推移を注視する必要がある。

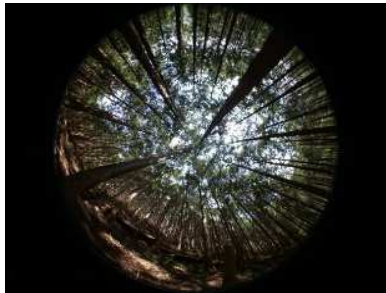
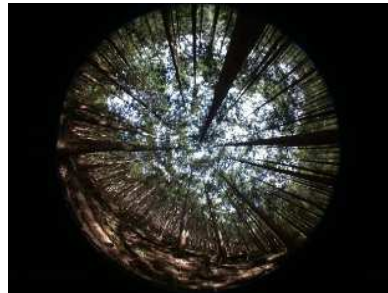
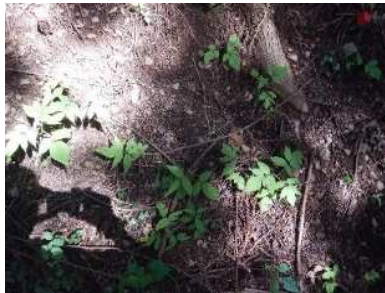
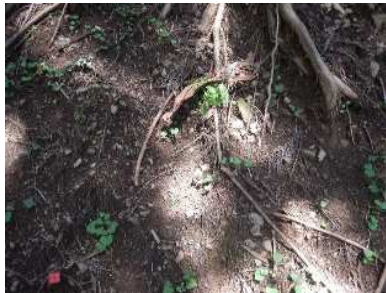
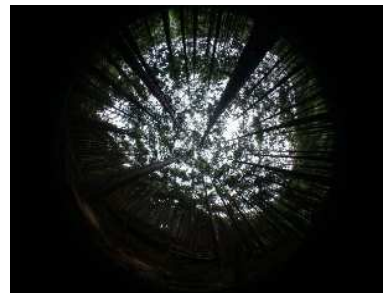
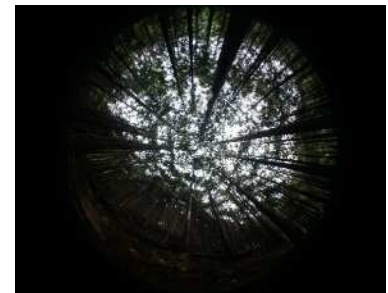
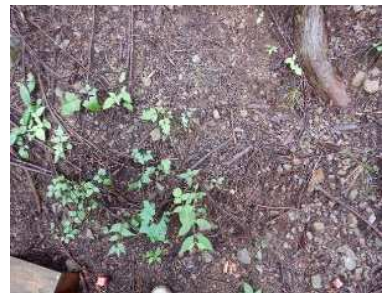
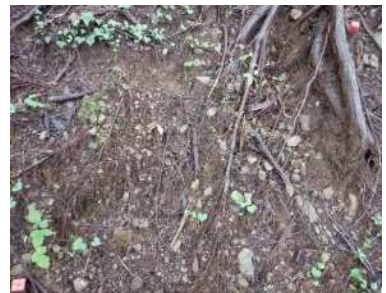
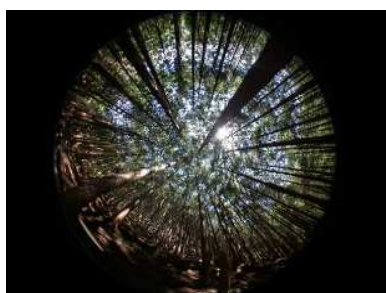
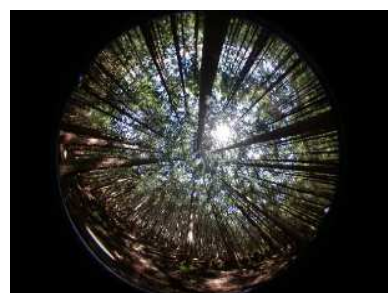
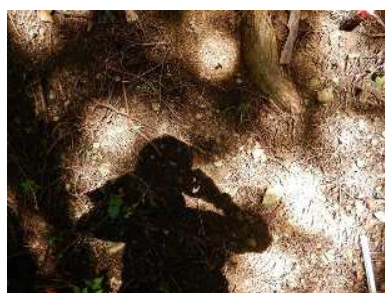
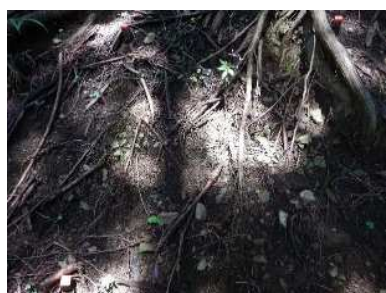
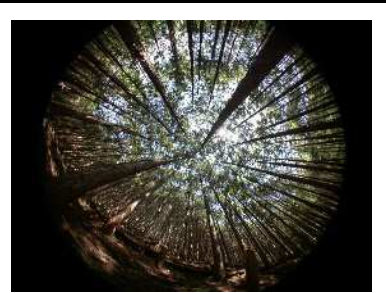
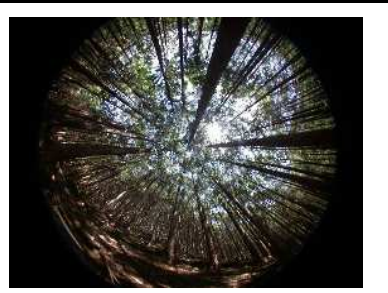
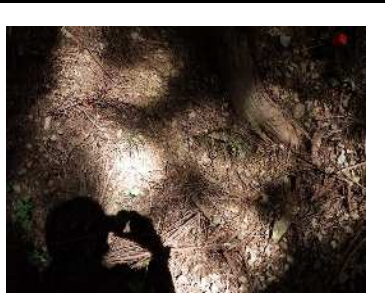
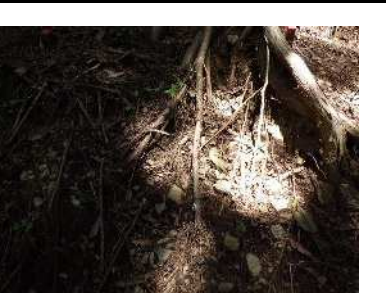
・間伐の実施により、林内が明るくなった。  
 ・地表面の平均傾斜は37°と急勾配。  
 ・伐採木が林内に集積整理されている。  
 ・腐植層は薄く、表土が露出しているが、安定している。

・開空度は間伐前の状態で推移し、植被率は低下傾向が見られる。  
 ・土壌移動量は多い傾向が継続しているため、今後の推移に留意が必要である。

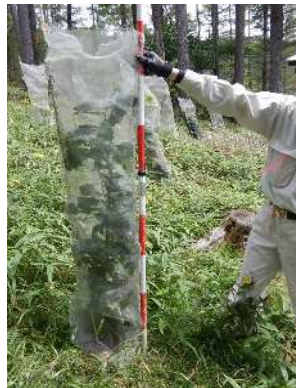
9年後【令和3年度】

- ・令和2年度に食害防止ネットの補修とともに、ネットを留めるためのクリップの数を増やし、すり下げ防止対策を実施したことにより、食害を受けた植栽木が減り、すり下げ防止クリップの追加施工の効果が見られた。
- ・新たに枯損木が発見された。
- ・生育状況は、食害を受けていない個体については概ね良好である。

- ・引き続き、食害防止ネットの、シカによるすり下げ防止のためのクリップの追加施工を含めた、食害防止ネットの点検・補修を適宜行い、獣害防止に努める。

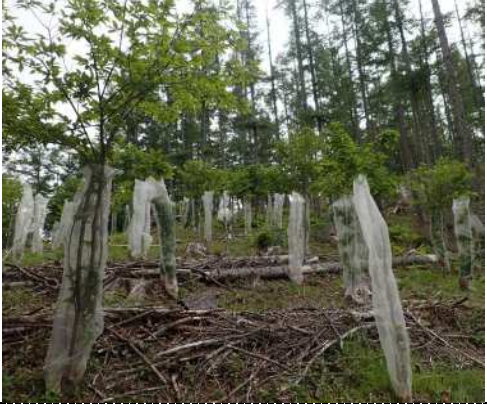
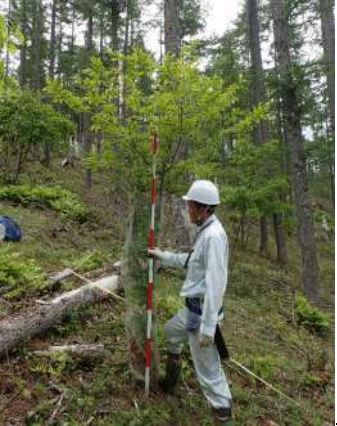
| <div>【調査結果】</div> <div><ul style="list-style-type: none"><li>・概ね良好に伸長成長・肥大成長している。</li><li>・一部葉の食害、先折れ跡があるが、新たな被害木はない。</li><li>・新たに折損による枯損木が発見された。</li></ul></div> | <div>【調査結果】</div> <div><ul style="list-style-type: none"><li>・概ね良好に伸長成長・肥大成長している。</li><li>・新たな枯損木や食害は確認されなかった。</li></ul></div> | <div>【調査結果】</div> <div><ul style="list-style-type: none"><li>・概ね良好に伸長成長・肥大成長している。</li><li>・新たに枯損木が1本発見された。</li></ul></div> |

| <div>【所 見】</div> <div><ul style="list-style-type: none"><li>・調査対象木は概ね順調に生育していることが伺える。</li><li>・調査対象箇所近接地の食害防止ネットがシカによりすり下げられ、食害を受けた形跡があることから、引き続き、食害防止ネットの保守・点検を適宜行い、獣害の防止に努める。</li></ul></div> | <div>【所 見】</div> <div><ul style="list-style-type: none"><li>・調査対象木は概ね順調に生育していることが伺えるが、樹高がネットより高い個体の先端に食害を受ける傾向がみられた。</li><li>・調査対象箇所内の食害防止ネットがシカによりすり下げられ、食害を受けた形跡があることから、食害防止ネットの保守・点検を適宜行い、獣害の防止に努める。</li></ul></div> | <div>【所 見】</div> <div><ul style="list-style-type: none"><li>・調査対象木は概ね順調に生育していることが伺えるが、樹高がネットより高い個体の先端に食害を受ける傾向がみられた。</li><li>・調査対象箇所内の食害防止ネットがシカによりすり下げられ、食害を受けた形跡があることから、食害防止ネットの保守・点検を適宜行い、獣害の防止に努める。</li></ul></div> |
