## 令和元年度山梨県交通事故多発地点（区間）調査の概要

●令和元年度事故多発地点（区間）調査箇所の一覧

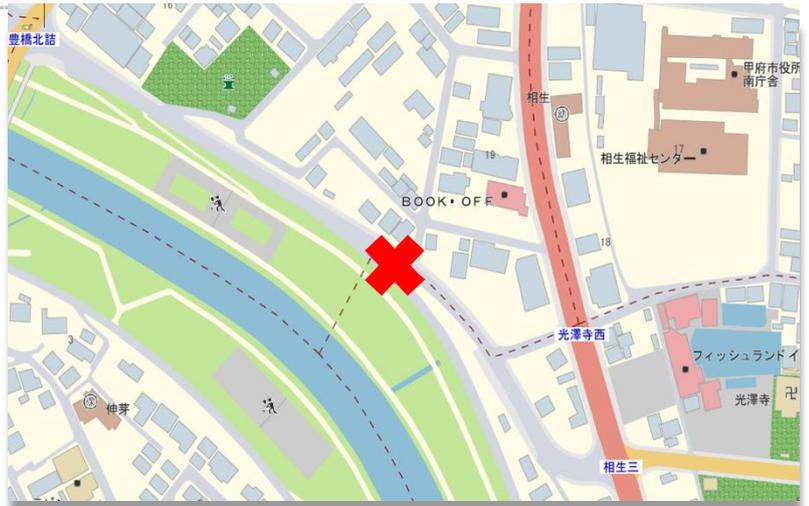
# ① 飯豊橋北詰東側三差路交差点【地点】

事故の特徴 ○追突事故が多く発生している。その原因としては、平和通り方面から進んでくる車の運転手が、交差道路左方の安全確認に気を取られ、前車に追突してしまうことが考えられる。

坂道付近での追突事故が多発しているため、安全確認の際には、前方の車にも、細心の注意を払ってください。

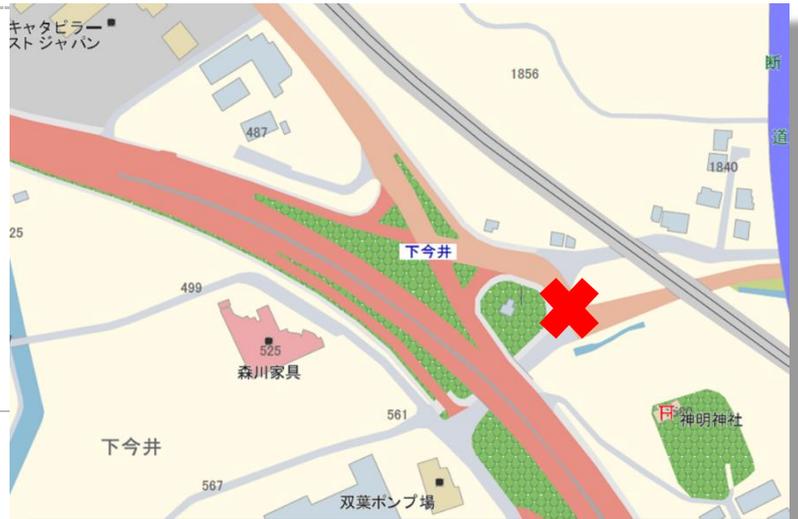
## ② 下今井三差路交差点東側丁字路交差点【地点】

事故の特徴 ○全ての事故が出合頭である。国道20号側から進行してきた車と、甲府方面から下ってきた車との接触事故がほとんどを占めている。

衝突事故が発生していますので、安全確認をしっかりと行い、焦らずゆっくり走行してください。

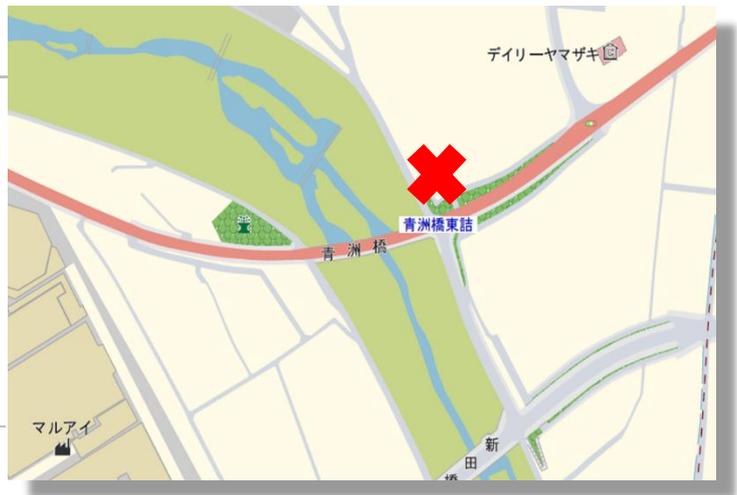
### ③ 青洲橋東詰交差点【地点】

事故の特徴 ○交差点が連続し、渋滞が頻繁に発生している。  
前車への追突事故が多い。

カーブと坂道で見通しが悪く、また付近で交差点が連続するため、渋滞が発生しやすく、追突事故が多いので、前方をよく見て走行しましょう。

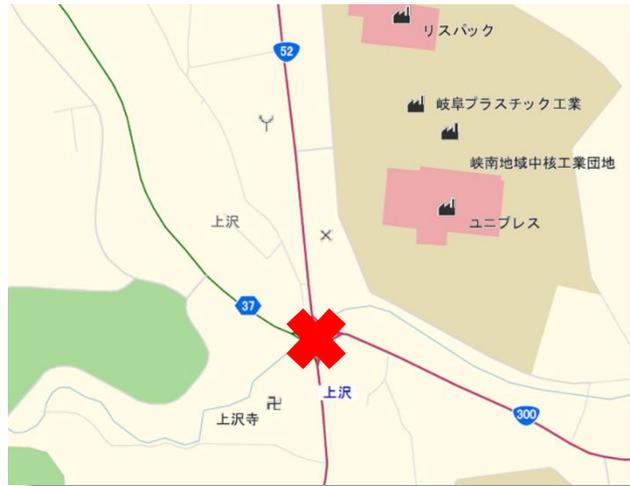
## ④ 上沢交差点【地点】

事故の特徴 ○交差点の手前にて、追突事故や単独衝突が発生している。特に、国道沿いでの事故が多い。

**【上沢交差点】**  
 交差点付近では、路外施設や脇道から車等が出てくる可能性がありますので、注意して走行してください。

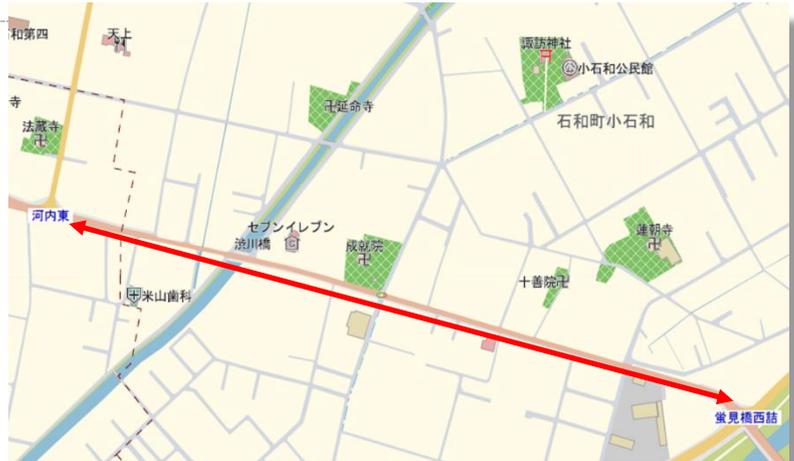
## ⑤ 蛭見橋西詰交差点～河内東交差点【区間】

事故の特徴 ○追突事故をはじめとして、様々な種類の事故が発生している。また、本区間では平成30年中死亡事故が2件発生しており、非常に危険な区間である。

住宅街のため、歩行者や自転車には細心の注意を払ってください。また、道路の幅員が狭いため、すれ違いや脇から出てくる二輪車にも注意しましょう。

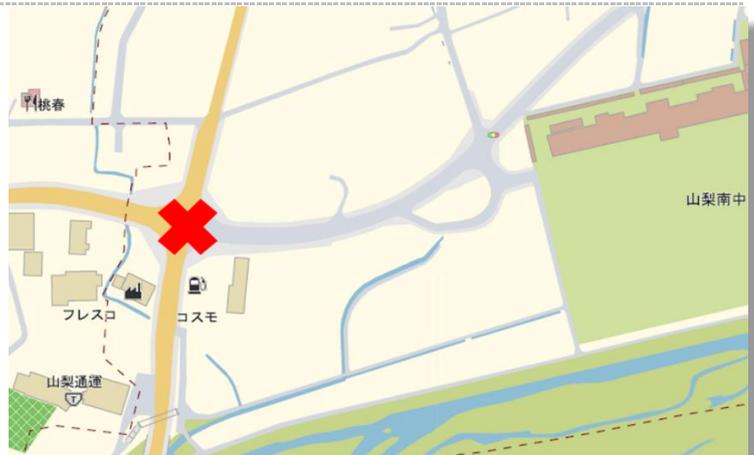
## ⑥ 重川橋北交差点【地点】

事故の特徴 ○通学路であり、信号待ちや右折待ち停止車両に伴う追突が認められる。多くの学生が登下校に利用しているため、交通事故の危険性が高い。

通学路として、多くの学生が登校しています。速度を抑えて、ゆっくり走行しましょう。

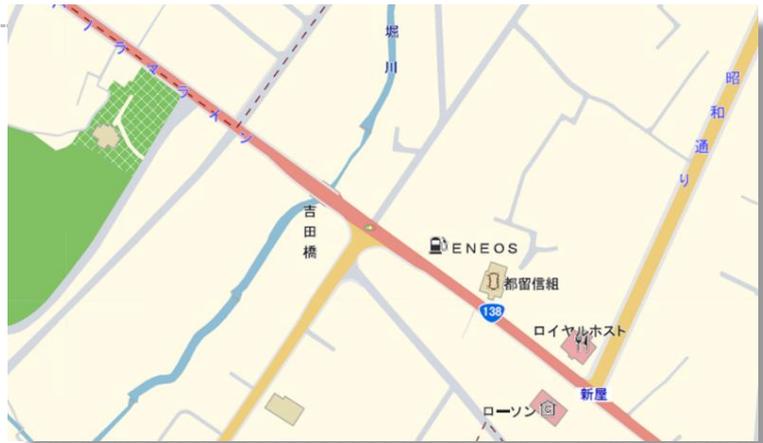
## ⑦ 富士浅間神社東交差点【地点】

事故の特徴 ○出合頭の事故が多く発生している。その原因としては、信号無視がほとんどである。また交差点が連続する箇所であり、渋滞が発生するため追突事故も多い。

交差点が連続する箇所のため、目の前の信号機や前車との安全確認に注意して走行する必要がある。
