令和2年度山梨県交通事故多発地点（区間）調査の概要

●令和2年度事故多発地点（区間）調査箇所の一覧

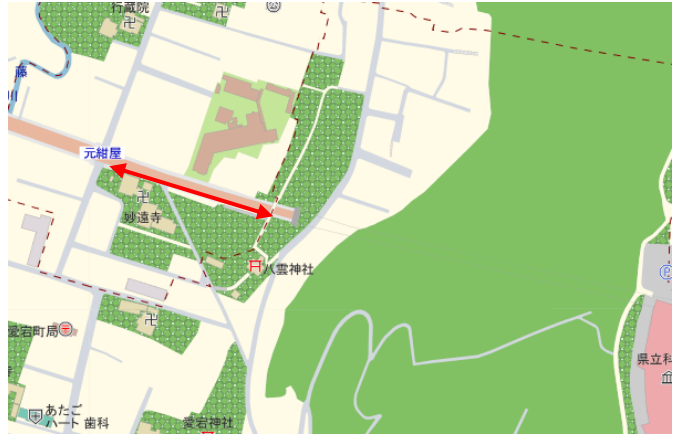
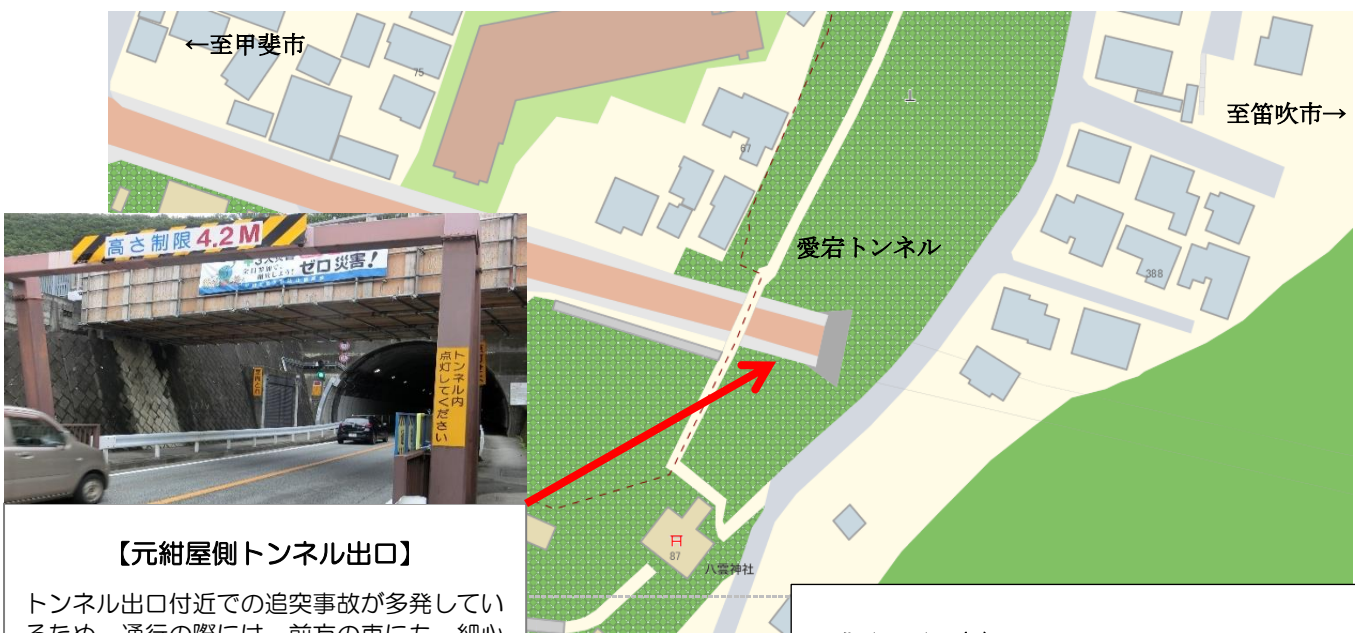
① 愛宕トンネル元紺屋側出口付近～元紺屋交差点【区間】

→人身	4件
→物損	11件

事故の特徴 ○愛宕トンネル元紺屋側出口付近において、
笛吹市方面から進行してきた車による追突
事故が多発しています。

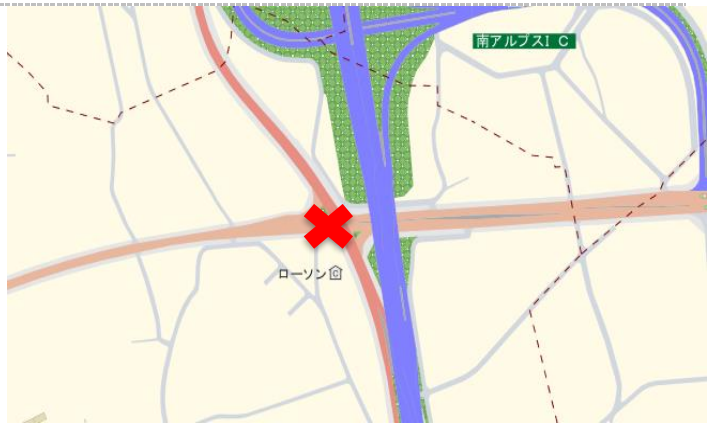
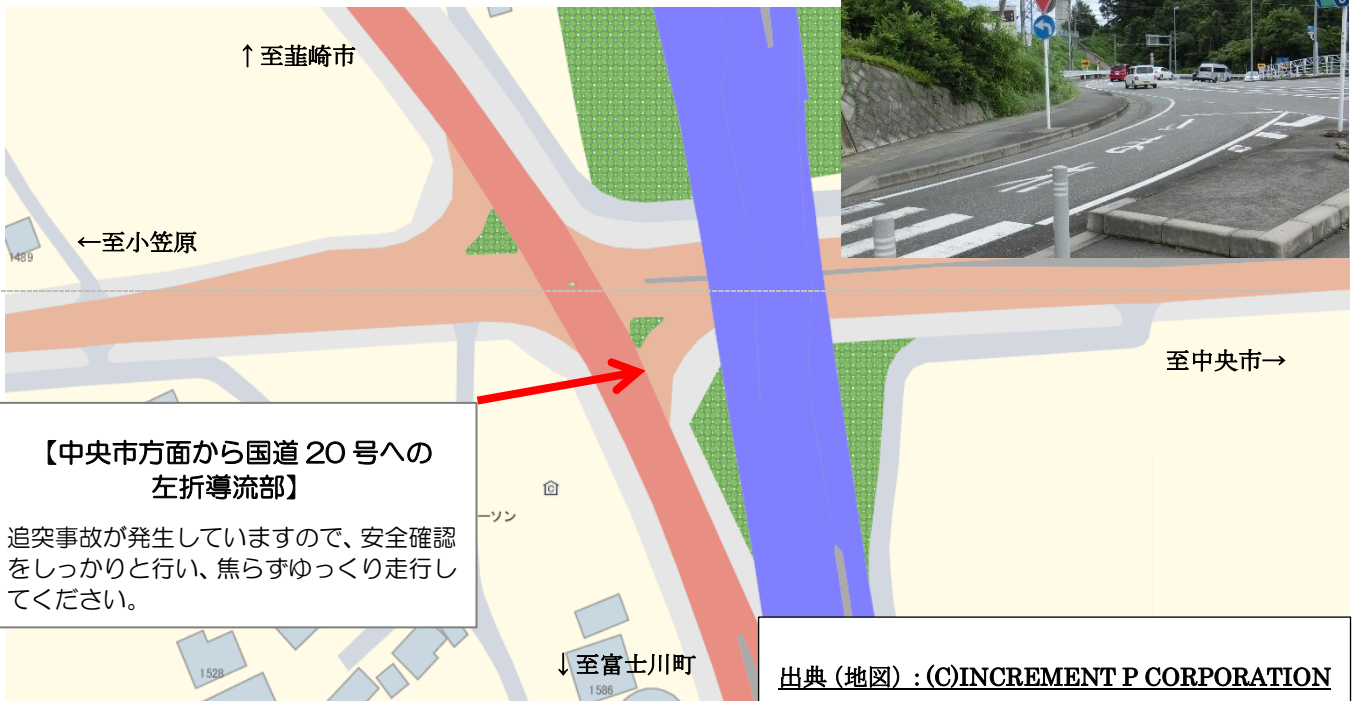
② 南アルプス IC 西交差点【地点】

→人身	4 件
→物損	12 件

事故の特徴 ○全体として追突事故が多発していますが、特に中央市方面から国道 52 号（富士川町方面）に進行する左折導流部での事故が多いです。

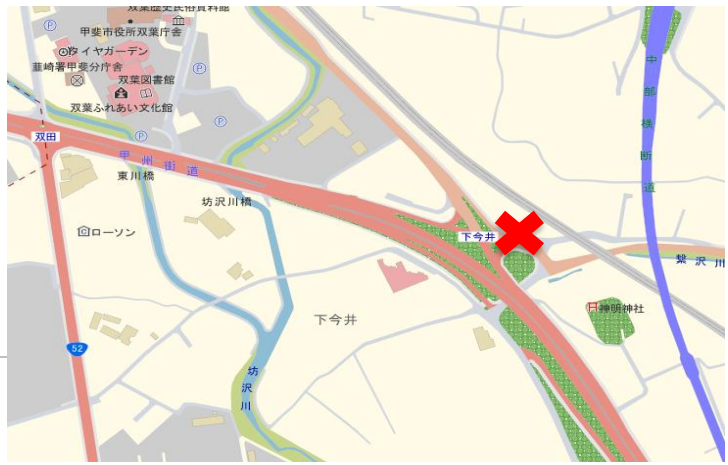
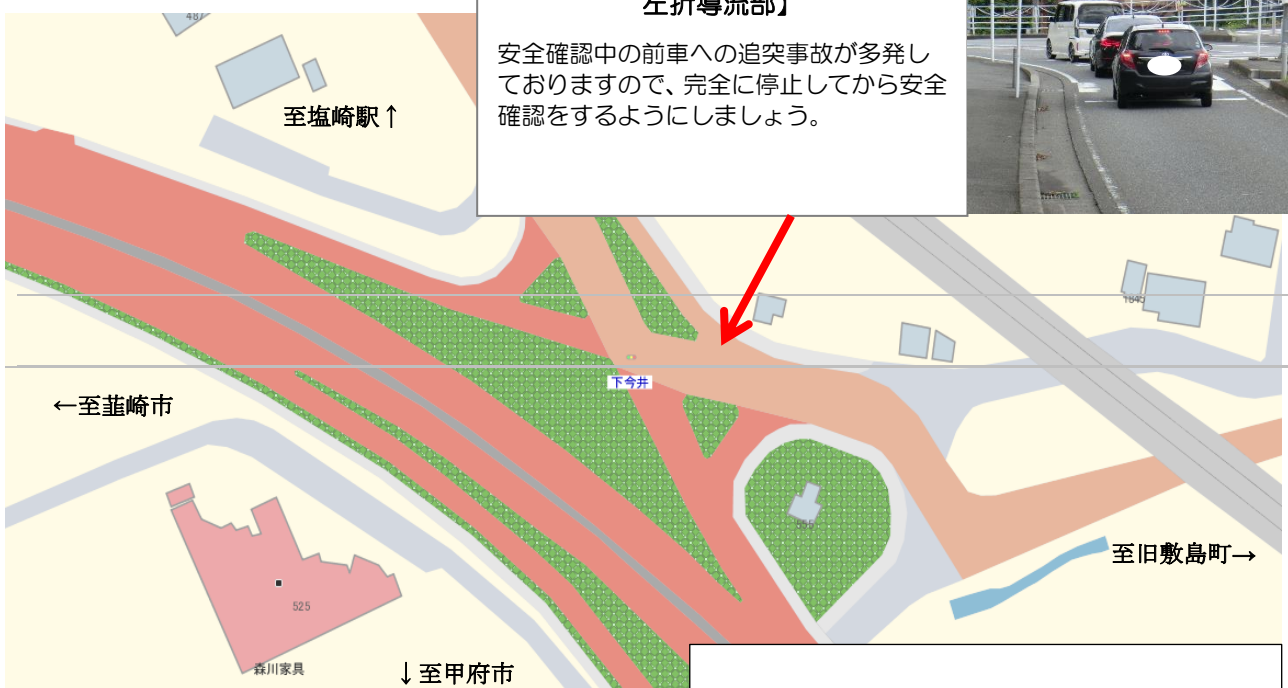
③ 下今井三差路交差点東側丁字路交差点【地点】

→人身	2件
→物損	4件

事故の特徴 ○追突事故が多発しています。塩崎駅方面から旧敷島町方面へ向かう車が、国道20号から進行してくる車の安全確認に気を取られた結果、停車中の前車に追突する事故がほとんどです。

安全確認中の前車への追突事故が多発しておりますので、完全に停止してから安全確認をするようにしましょう。

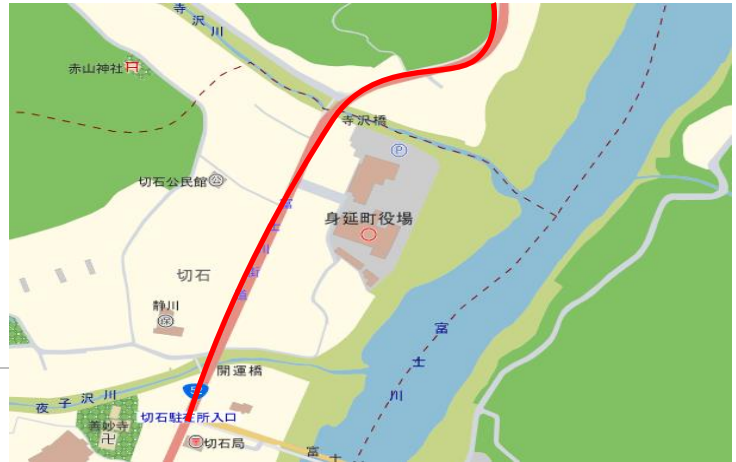
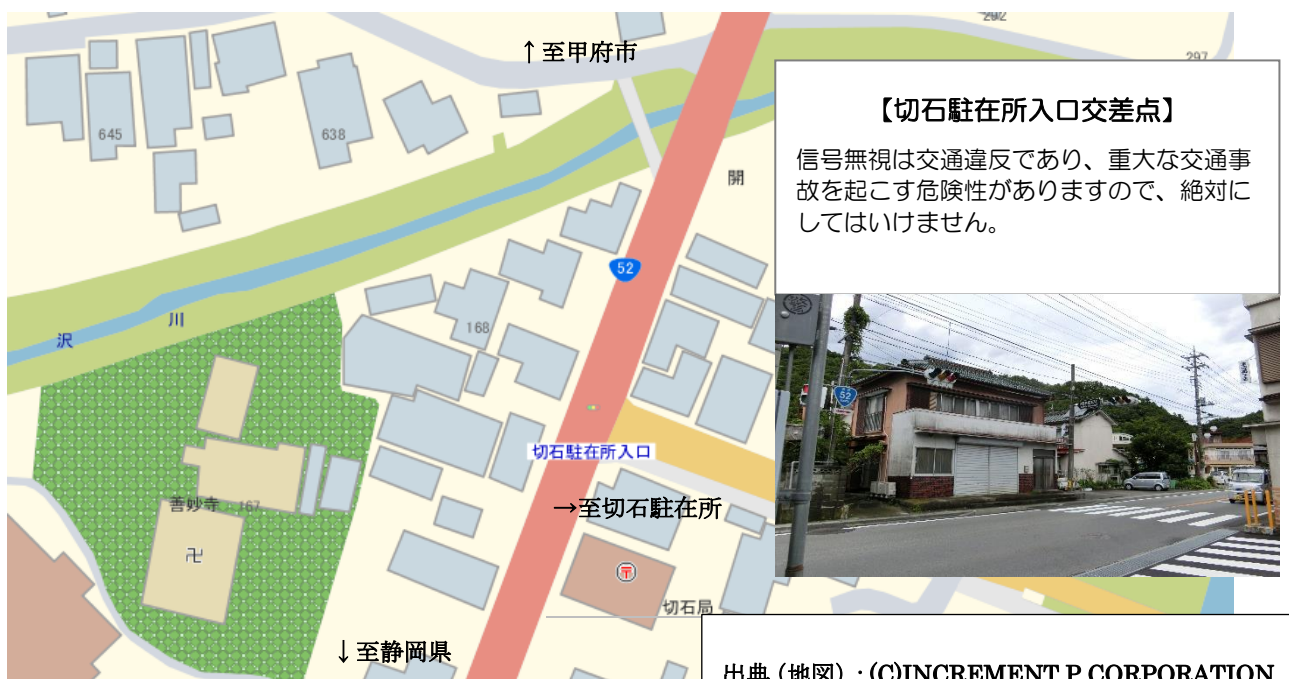
④ 切石駐在所入口交差点～身延町寺沢 34-3 先【区間】

→人身	4件
→物損	3件

事故の特徴 ○区間全般で交通事故が発生していますが、特に切石駐在所入口交差点における出合頭事故が顕著であり、そのすべてが信号無視違反によるものです。

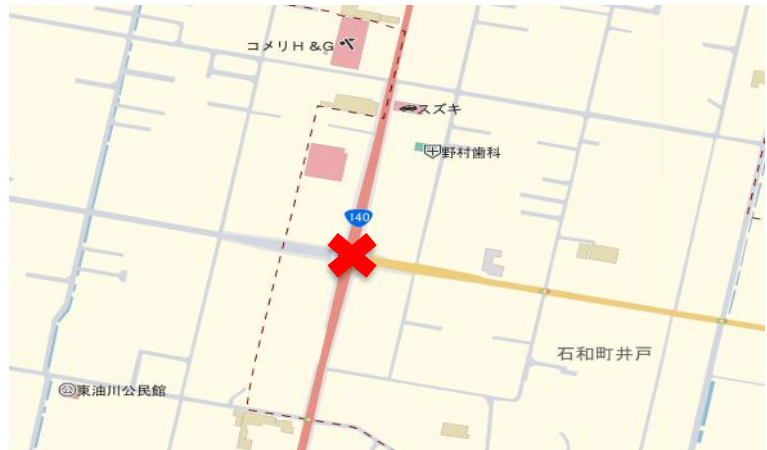
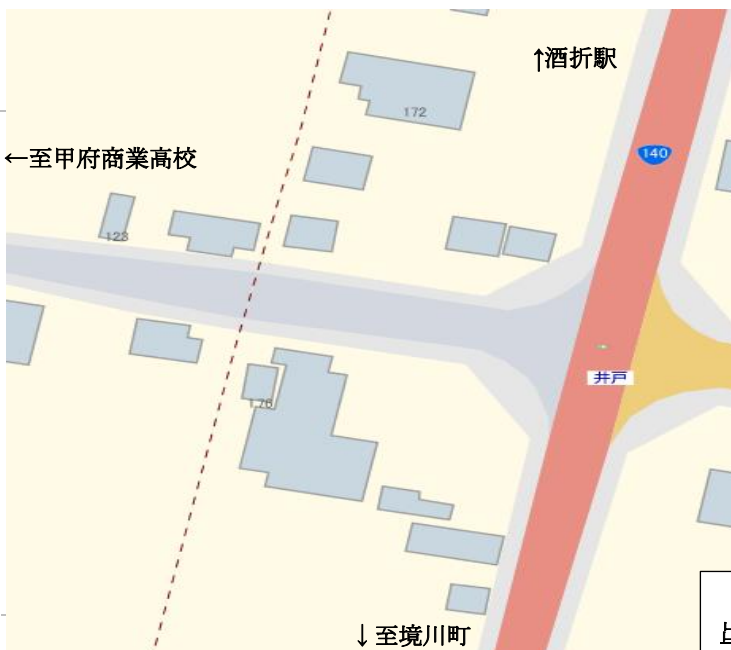
⑤ 井戸交差点【地点】

→人身	2件
→物損	7件

事故の特徴 ○交差点全般で交通事故が発生していますが、特に追突や右左折時の事故が多くみられます。

非常に通行量が多い交差点です。また、付近には路外施設等もありますので、車はもちろんですが、歩行者等にも気を付けて走行しましょう。

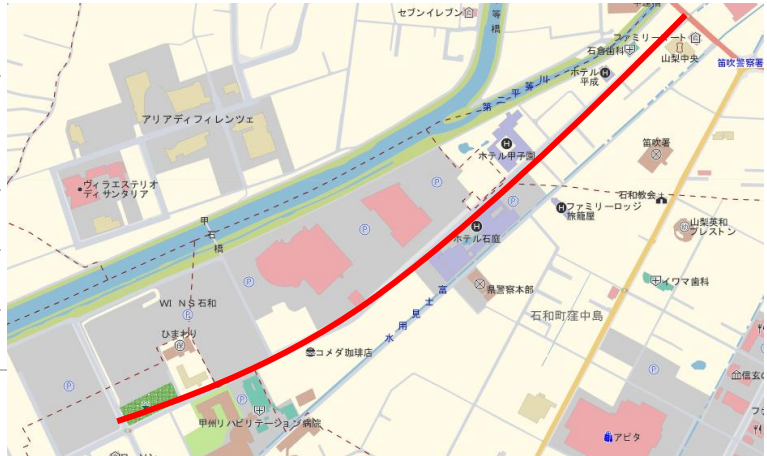
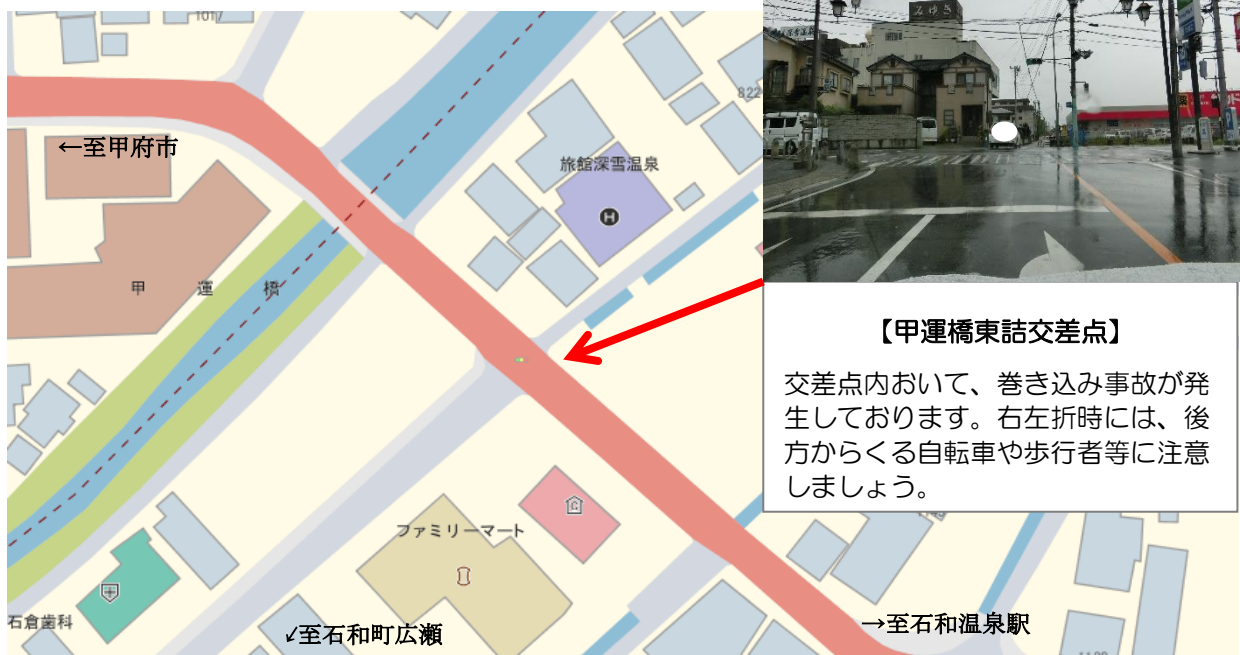
⑥ 大口町交差点～甲運橋東詰交差点【区間】

→人身 2件

→物損 13件

事故の特徴 ○区間全般において、多数の事故が発生していますが、本区間の特徴としては工作物への衝突事故があげられます。

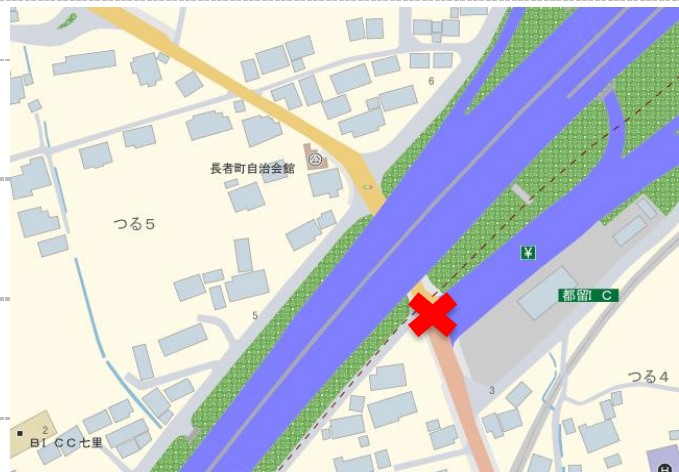
⑦ 都留インター前交差点交差点【地点】

→人身	0件
→物損	5件

事故の特徴 ○本交差点では高速道路から進行してきた車との出合頭事故が、ほとんどを占めています。

高速道路から県道へ進行する際は、一時停止をきちんと守り、左右の車両をよく確認してから、進行しましょう。

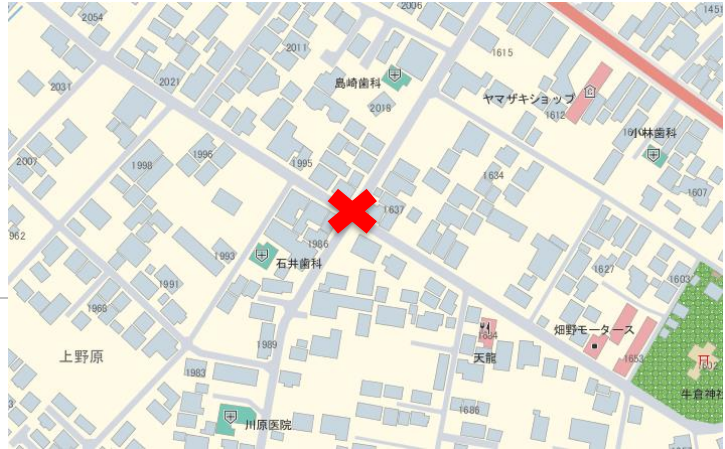
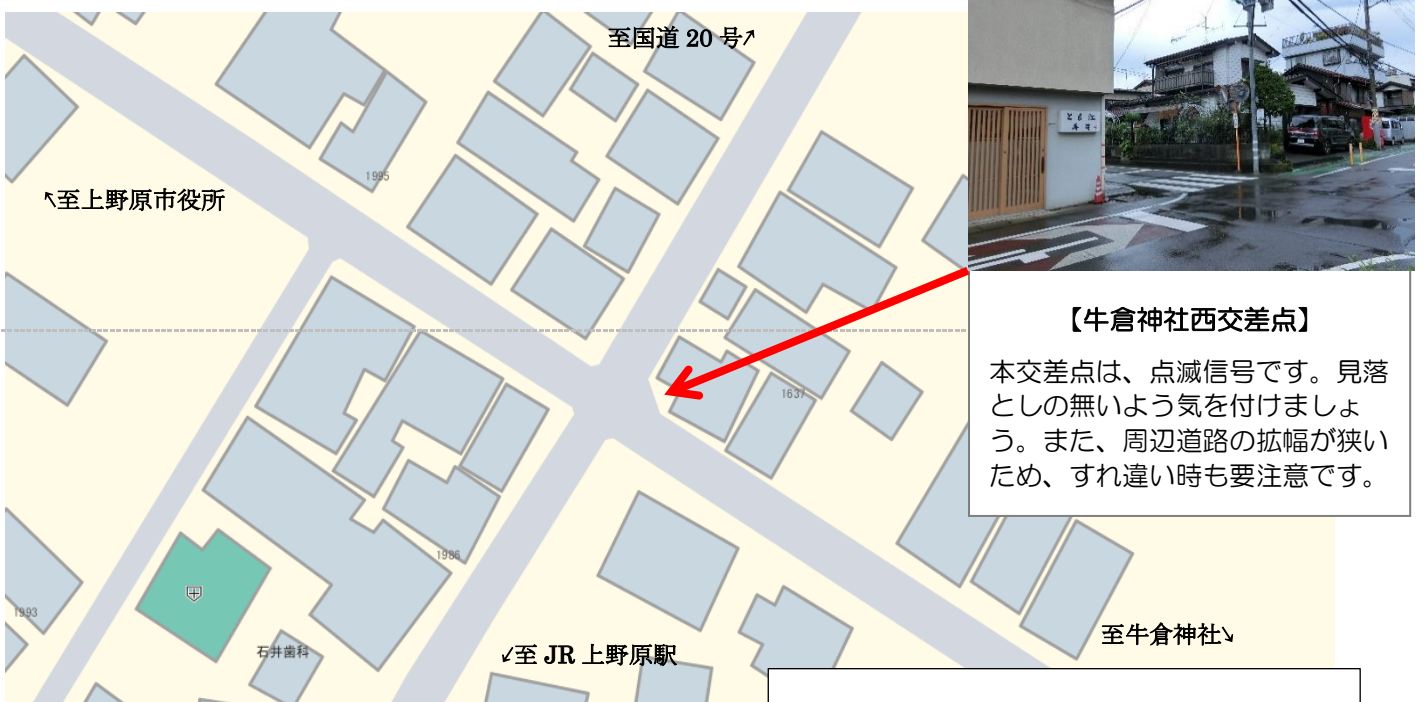
⑧ 牛倉神社西交差点【地点】

→人身	1件
→物損	6件

事故の特徴 ○交差点内における出合頭事故が多数を占めており、そのうちの3件が信号無視による事故になります。
