# 山梨県道路附属物維持管理計画

令和 6 年 1 月改定

山梨県県土整備部

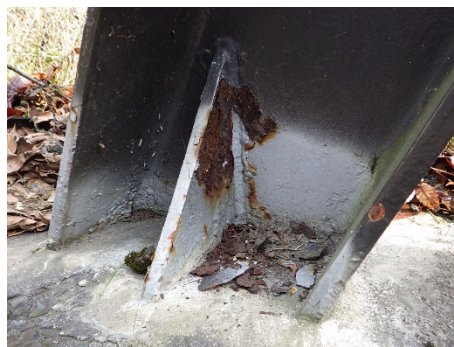
(2) 門型柱地際部 (健全性Ⅱ)

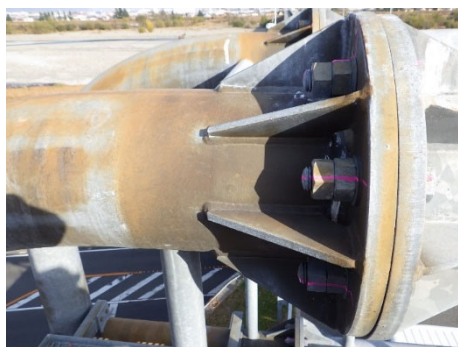
(3) 門型柱横梁 (健全度Ⅱ)

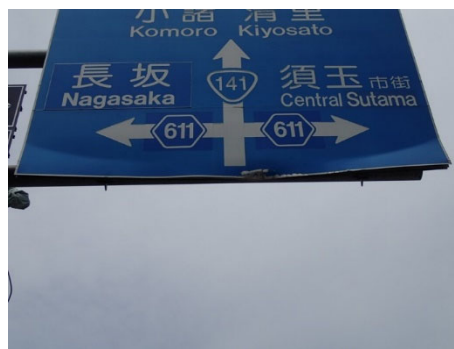
(2) 標識板 (健全性Ⅲ)

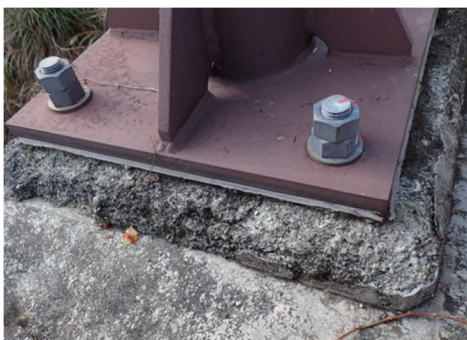
(3) 照明柱基礎コンクリート (健全性Ⅲ)

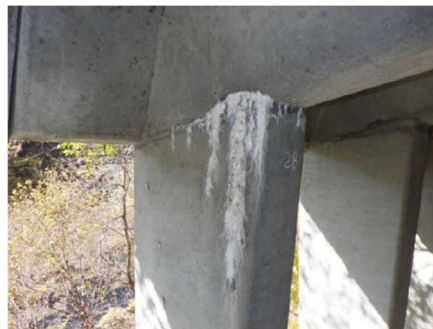
(3-2) 柱の遊離石灰（健全性Ⅱ）

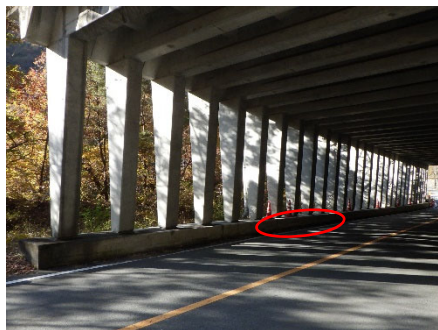
(4-1) 滝口第2洞門：国道411号

(4-2) 柱基部の剥離・鉄筋露出（健全性Ⅱ）
