IV 参考資料

IV—1 地すべり防止施設の部位の変状レベル(事例：写真)

主な部位の変状レベルの事例写真リスト（地すべり防止施設）

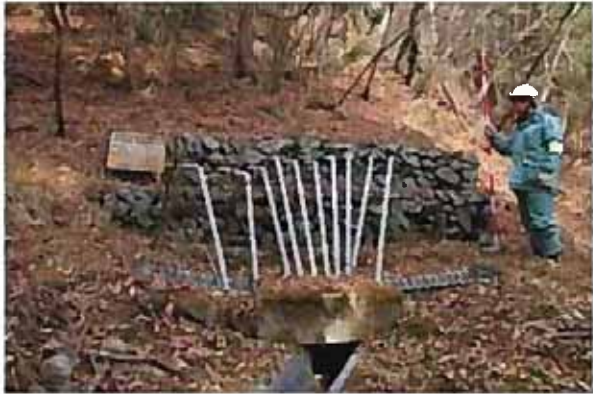
主な部位の変状レベルの事例写真（地すべりー01）

| 変状レベル | 健全度評価基準 | 参考事例 |
|---|---|---|
| a (軽微な損傷) | <p>【定期点検・臨時点検結果】</p> <p>○変状なし ○軽微な劣化・腐食、損傷・変形</p> | <p>横ボーリング工 集水管</p> |

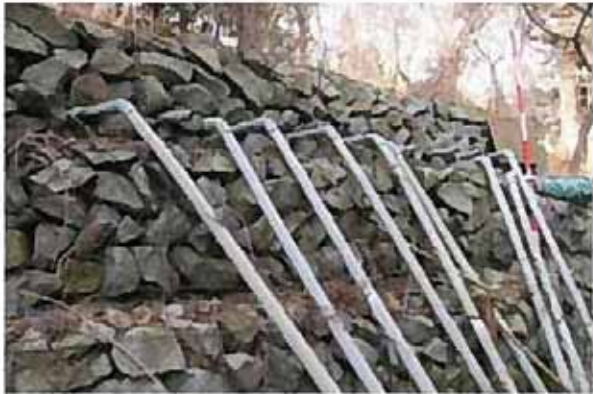
| 変状レベル | 健全度評価基準 | 参考事例 |
|---|---|---|
| b (損傷あるが、機能・性能低下に至っていない) | <p>【定期点検・臨時点検結果】</p> <p>○一部の集水管が劣化・腐食、損傷・変形している</p> | <p>横ボーリング工 集水管</p> |

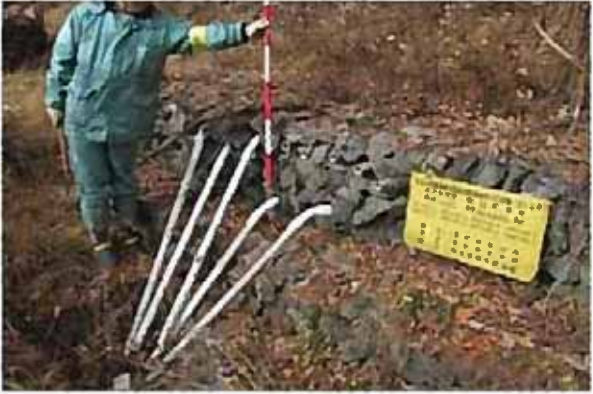
| 変状レベル | 健全度評価基準 | 参考事例 |
|---|---|---|
| c (機能・性能低下あり) | <p>【定期点検・臨時点検結果】</p> <p>○大半の集水管が劣化・腐食、損傷・変形している</p> | <p>横ボーリング工 集水管</p> |

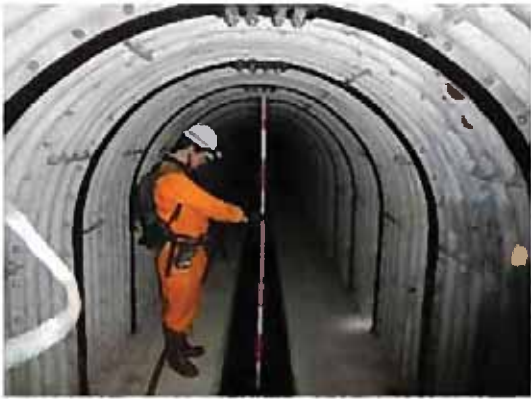
| 施設区分 | 地すべり防止施設 | 施設名 | 排水トンネル工 | 評価項目 | 損傷・変形 |

| 変状レベル | 健全度評価基準 | 参考事例 |
|---|---|--|
| a (軽微な損傷) | <p>【定期点検・臨時点検結果】</p> <ul style="list-style-type: none"> ○変状なし ○軽微な損傷・変形 | <p>排水トンネル</p> |

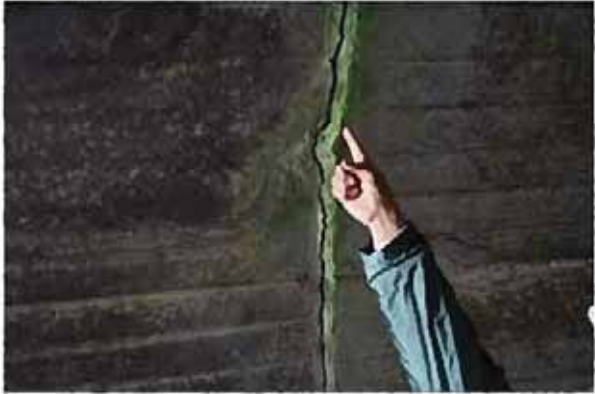
| 変状レベル | 健全度評価基準 | 参考事例 |
|---|---|--|
| b (損傷あるが、機能・性能低下に至っていない) | <p>【定期点検・臨時点検結果】</p> <ul style="list-style-type: none"> ○一部が損傷・変形により損壊している ○漏水はない状態 | <p>排水トンネル 本体</p> |

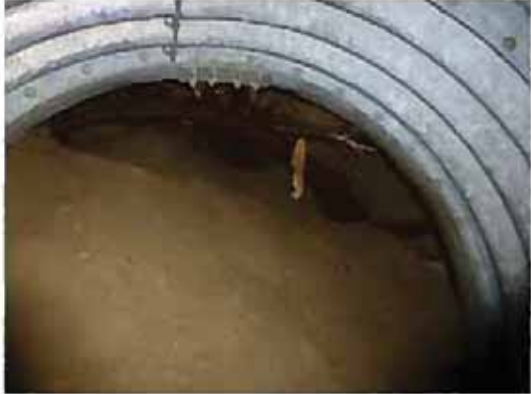
| 変状レベル | 健全度評価基準 | 参考事例 |
|---|---|--|
| c (機能・性能低下あり) | <p>【定期点検・臨時点検結果】</p> <ul style="list-style-type: none"> ○多数の損壊が生じている ○せん断性の損傷・変形が生じている ○本体が傾動している ○本体、排水路から漏水している | <p>排水トンネル 本体及び排水路</p> |

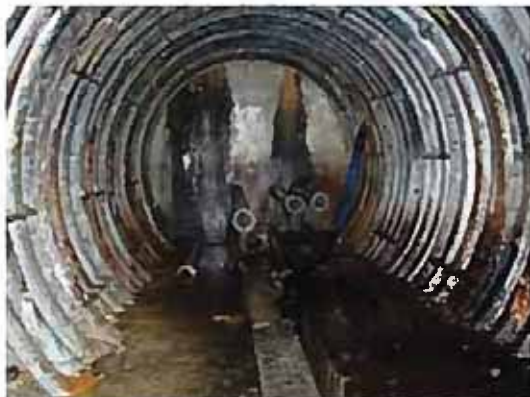
主な部位の変状レベルの事例写真（地すべりー12）

| 変状レベル | 健全度評価基準 | 参考事例 |
|---|---|--|
| b (損傷あるが、機能・性能低下に至っていない) | <p>【定期点検・臨時点検結果】</p> <ul style="list-style-type: none"> ○一部が腐食・劣化、損傷・変形によって損壊している ○漏水はない状態 | <p>排水トンネル 排水路</p> |

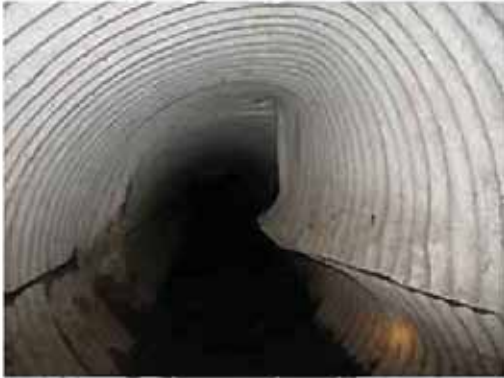
| 変状レベル | 健全度評価基準 | 参考事例 |
|---|---|--|
| c (機能・性能低下あり) | <p>【定期点検・臨時点検結果】</p> <ul style="list-style-type: none"> ○多数の損壊が生じている ○せん断性の損傷・変形が生じている ○本体が傾動している ○本体、排水路から漏水している | <p>排水トンネル 排水路</p> |

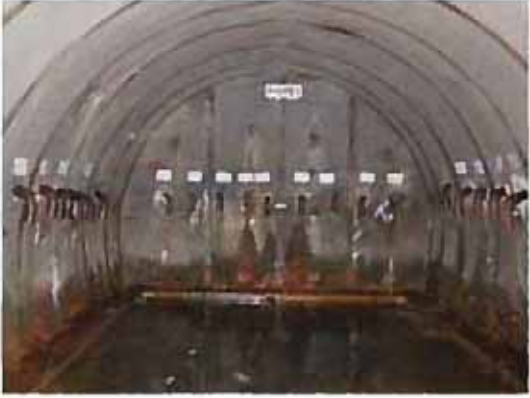
| 変状レベル | 健全度評価基準 | 参考事例 |
|---|---|--|
| a (軽微な損傷) | <p>【定期点検・臨時点検結果】</p> <ul style="list-style-type: none"> ○閉塞物の付着なし ○孔口に閉塞物が少量付着 ○集水された地下水等の排出が確認されている | <p>排水トンネル 横ボーリング工集水管孔口</p> |

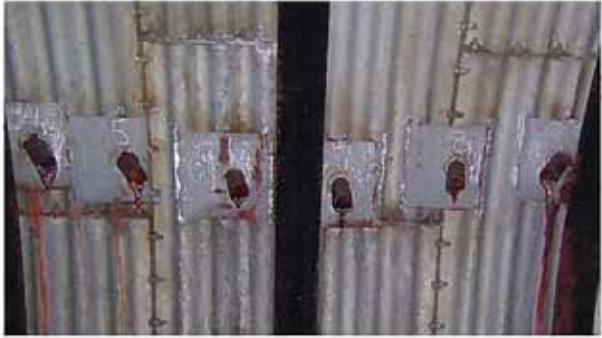
| 変状レベル | 健全度評価基準 | 参考事例 |
|---|---|--|
| b (損傷あるが、機能・性能低下に至っていない) | <p>【定期点検・臨時点検結果】</p> <ul style="list-style-type: none"> ○大半の集水管に閉塞物が付着（概ね孔口の25%以下）している ○集水された地下水等の排出が確認されている | <p>排水トンネル 横ボーリング工集水管孔口</p> |

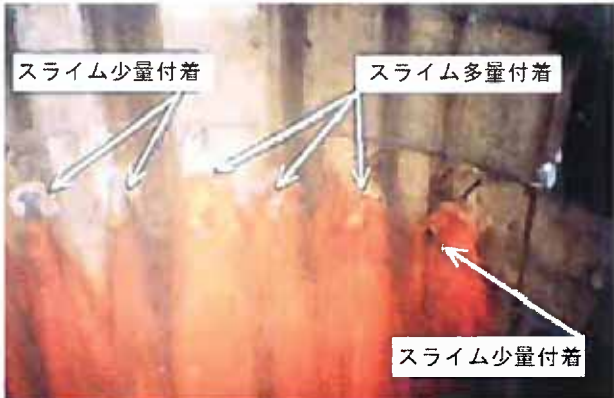
| 変状レベル | 健全度評価基準 | 参考事例 |
|---|---|--|
| c (機能・性能低下あり) | <p>【定期点検・臨時点検結果】</p> <ul style="list-style-type: none"> ○大半の集水管に閉塞物が多量に付着（概ね孔口の25%以上）している ○閉塞し、地下水等の排出が止まっていると考えられる | <p>排水トンネル 横ボーリング工集水管案孔口</p> |

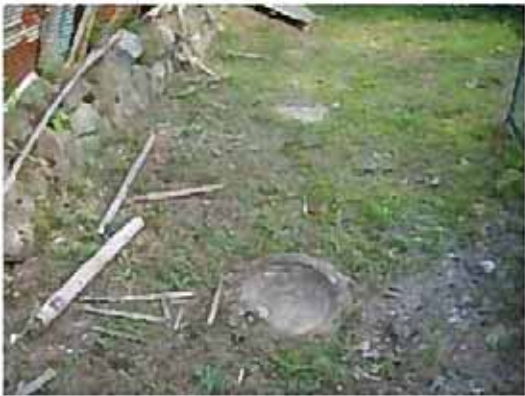
| 施設区分 | 地すべり防止施設 | 施設名 | 杭工 | 評価項目 | 損傷・傾動 |

| 変状レベル | 健全度評価基準 | 参考事例 |
|---|--|--|
| a (軽微な損傷) | <p>【定期点検・臨時点検結果】</p> <p>○変状なし</p> | <p>杭工</p> |

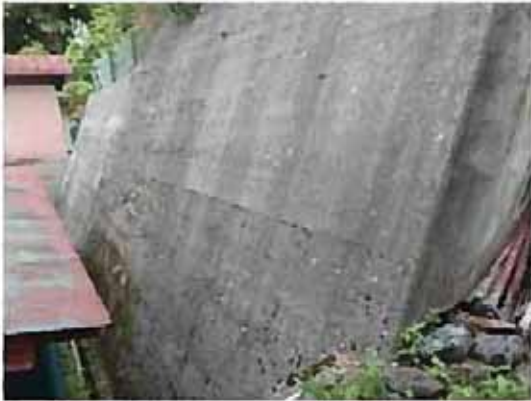
| 変状レベル | 健全度評価基準 | 参考事例 |
|---|---|---|
| a (軽微な損傷) | <p>【定期点検・臨時点検結果】</p> <p>○変状なし</p> | <p>擁壁工</p> |

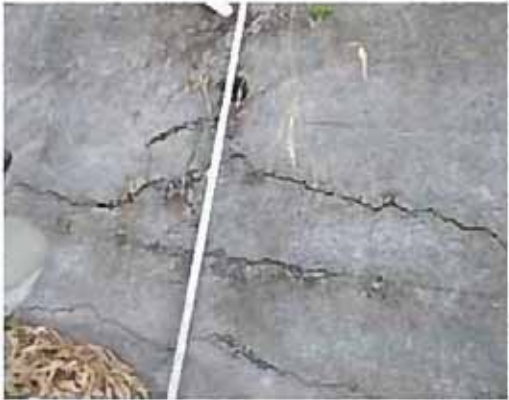
| 変状レベル | 健全度評価基準 | 参考事例 |
|---|---|---|
| b (損傷あるが、 機能・性能 低下に至って いない) | <p>【定期点検・臨時点検結果】</p> <p>○部分的にひび割れが確認される</p> <p>○ひび割れが背面まで達していない</p> <p>○背面土砂の吸出しが確認されない</p> | <p>擁壁工</p> |

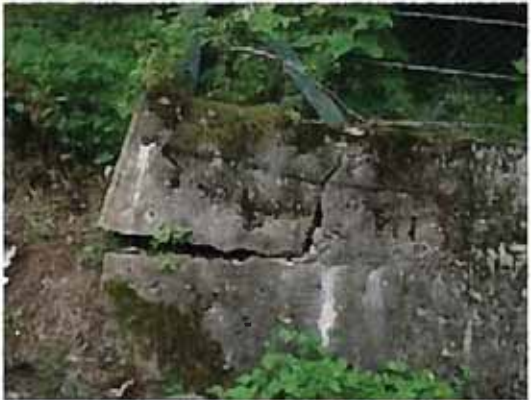
| 変状レベル | 健全度評価基準 | 参考事例 |
|---|---|---|
| c (機能・性能 低下あり) | <p>【定期点検・臨時点検結果】</p> <p>○広範囲に連続したひび割れが確認される</p> <p>○ひび割れが背面まで達している</p> <p>○背面土砂の吸出しが確認される</p> | <p>擁壁工</p> |
