# 第1章 計画策定の経緯と目的

整備基本計画は、保存活用計画において示した保存・活用と整備の方針に基づき、現状を正しく把握し、課題を整理した上で、今後実施する整備事業の根幹となる基本理念を掲げる。そして、事業実施期間における具体的な整備内容や各種調査、スケジュールなどを詳しく示すことを目的とする。

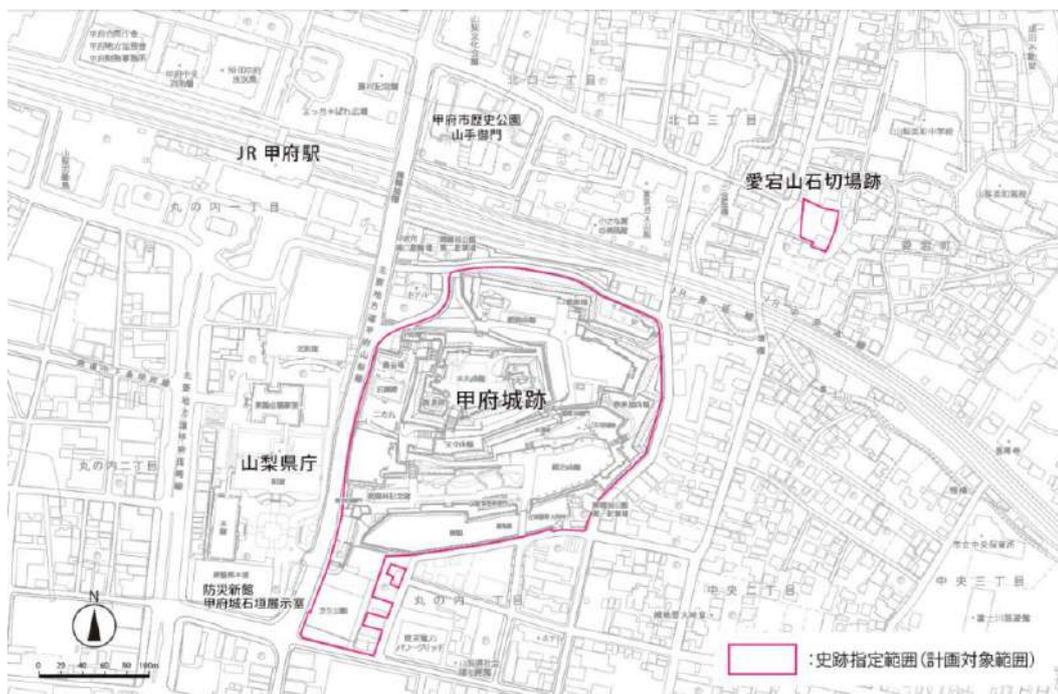
計画対象範囲図

計画対象範囲は史跡甲府城跡の史跡指定地とするが、本来の城域は史跡指定地外にも広がっていることから、指定地外の範囲についても、史跡と一体のものとして捉えることとする。

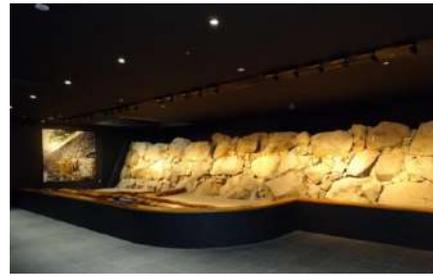
山梨県防災新館 甲府城石垣展示室

山梨県防災新館の地下1階にある。平成22年(2010)9月から行われた防災新館の建設工事に伴う発掘調査によって発見された甲府城楽屋曲輪南西部に位置する内堀の石垣(東西幅27m、高さ最大4m)の一部を移築保存し展示している。

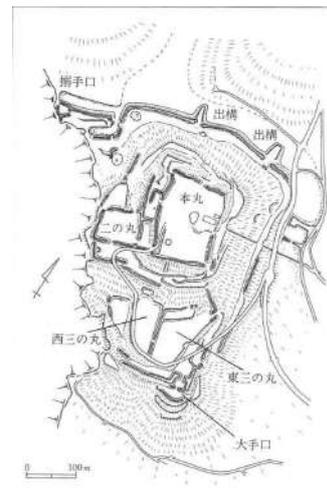
新府城縄張図

新府城は塩川と釜無川の浸食により形成された台地にあり、西は急崖、北側から東・南側は緩やかな傾斜地という地形を最大限に利用して築いた城である。標高 521mの山頂に位置する本丸を中心として、西に二の丸、南に三の丸と主要な郭を配している。本丸は東西 90m・南北 150mの長方形を呈し、周囲には高さ 1～1.5 mの土塁が巡っている。虎口のうち南西隅のものは東西 10m、南北 40mに長方形に区画され、柵形の変形したものと思われる。これは「葎の構え」と称され、土塁によって区画された長方形の郭とともに本丸の防御施設と考えられている。三の丸の南側は一段低く大手口などの施設がある。大手口は城の東南端に位置し、城の外側には三日月堀を伴う丸馬出を作り、その内側に東西 15m・南北 10mの長方形の柵形を築いている。城の北西隅にある搦手口は、西に七里岩の崖、土橋を挟んで水堀がある中に 15m四方の空間を持つ変則的な柵形となっている。この辺りは水堀・空堀・土塁を巧みに配し、通路が通っている。城の北側は堀と土塁に帯郭が巡っている。水堀は西堀・中堀・東堀と続いている。東堀には出構えという 2 つの大型土塁があり、それぞれ北側に突出している。帯郭は城の北辺を幅 10～20mで巡り、堀側に高さ 2mほどの土塁が築かれている。

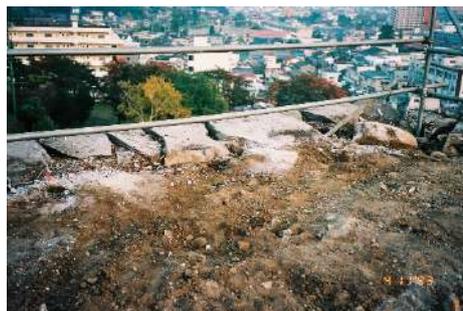
天守台礎石

調査の結果、北側より礎石1（1石）、東側より礎石2（3石）が検出されたが、近・現代の鉄塔、四阿、防空監視施設等による攪乱が著しかった。

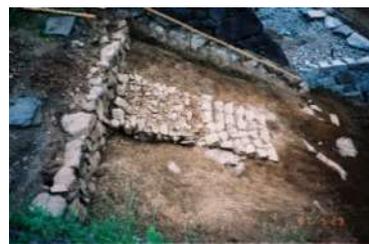
鉄門石段

鉄門は本丸南西にある櫓門で、桁行7間半、梁行2間半を測る。天守曲輪と本丸の境にあたる門で、明治初年まで存在した。平成5年（1993）の調査以前に主柱の礎石3個、控え柱の礎石2個が露出していた。調査により控え柱の礎石5個、水路が検出された。現在石段は埋設保存され、江戸期石段が復元されている。平成12年（2002）に園路整備に伴い調査を行い、現在遺構は復

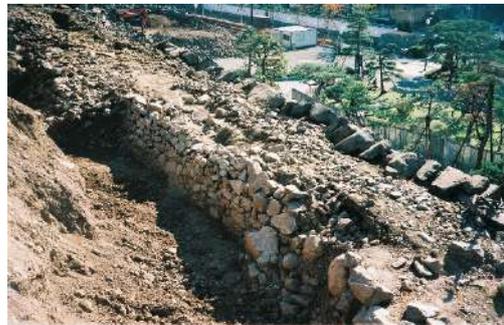
地中石垣

平成6年（1994）・9年（1997）の調査により、天守曲輪南側の石垣に対して垂直（南北）方向に5基が検出された。また、石垣に沿うような形で6基の石垣が検出された。その他に小規模な石垣が検出されている。南北方向の石垣は、4箇所以南端は腰石垣に接していて間隔は約4mである。その他の石垣は腰石垣の地中より検出され、高さ2～3mを測り、勾配、面を有する石垣である。これは、盛土と裏栗石の境界に構築されたもので、石垣の背面にほぼ平行していることから裏石垣とも呼称する。

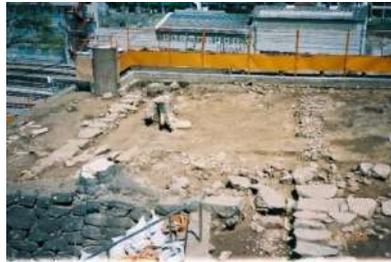
稲荷櫓跡礎石列

平成6年(1994)・平成8年(1996)の稲荷曲輪東腰石垣改修工事の際、検出された。櫓台南側から東腰石垣へ続く多門櫓の存在が指摘されたが、当時は絵図には認められなかったこともあり否定的だったが、近年の絵図の調査で建物が描かれているものがあり、多門櫓の存在が現実的になりつつある。

また、礎石3は東腰石垣の東面の合坂の上下に石列が露出された状態になっていた。東腰石垣に関しては、築城期の埋め殺された石垣や合坂、石段が検出されており、多門櫓の建設に伴い縄張りの変更がなされた可能性がある。

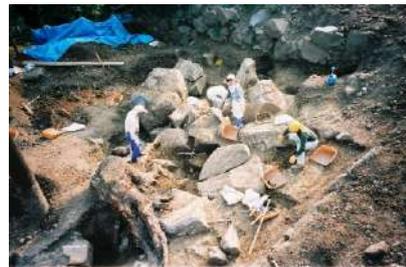
石切場

平成9年(1997)の調査により検出された。暗渠の北側にあたり、数寄屋勝手門の南側に位置する。矢穴、線刻画の入った石材が検出された。

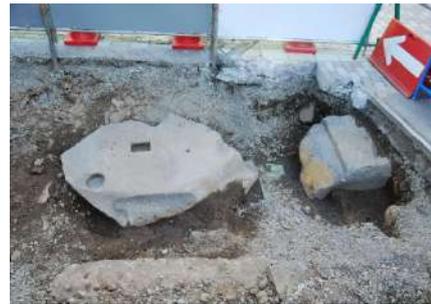
大手門礎石

平成19年度に実施された主要地方道甲府山梨線内における配水管敷設立会調査(No.35)において高麗門のものと考えられる礎石のほか、板状の石を敷いた通路跡、大手木橋付近の石垣および護岸木杭を発出した。平成27年度には県庁舎耐震化等整備事業に伴う発掘調査(No.71)により大手渡櫓門の南北方向に並んだ礎石2石が確認された。礎石は2石とも江戸期の地表面より上方部分に筋状のノミ加工痕跡が加えられている。

また、北側の礎石には扉の軸を支える円形のホゾ孔と柱を受ける長方形のホゾ孔がみられる。また、平成19年度(主要地方道甲府山梨線配水管敷設立会調査)〈No.35〉、平成22年度(県庁舎耐震化等整備事業山梨県防災新館建設発掘調査)〈No.52〉、平成27年度(県庁舎耐震化等整備事業外構整備工事発掘調査)〈No.71〉の調査により、大手門周辺の石垣が確認され、大手門周辺の空間構成が概ね把握されている。

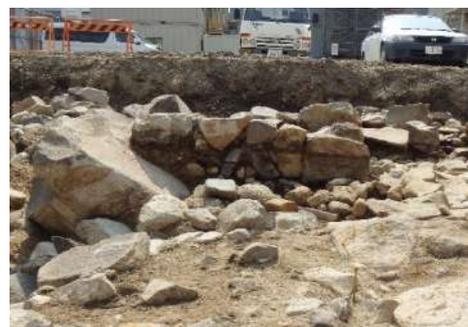
温泉関連遺構

平成25・26年度に県庁舎耐震化等整備事業に伴い実施した山梨県議会議事堂委員会室棟建設に伴う発掘調査(No.63, 67)では、絵図にも記載されている楽屋曲輪西側に存在した温泉に関連すると思われる安山岩岩盤上に設置された敷石遺構が確認されている。敷石遺構周囲は近代以降の攪乱により破壊され、全体規模は不明であるが、敷石中央部には水路が岩盤を削り出し、南東部には石列が設置されている。石列側面には黒色の水平変色帯がみ

られ、遺構内部に水分が堆積していたと考えられる。また、土壌の蛍光X線分析によると硫黄が周辺の土壌よりも高い割合で含まれることから、温泉関連の遺構であった可能性が高い。

平成26年度（2014）に実施され、温泉施設と考えられる石敷遺構が発見された。これは絵図にも記載がみられる「湯出ル」等の標記がされる地点と合致したことから、遺構の埋設保存を講じた。現地には温泉関連遺構解説看板の設置が行われている。

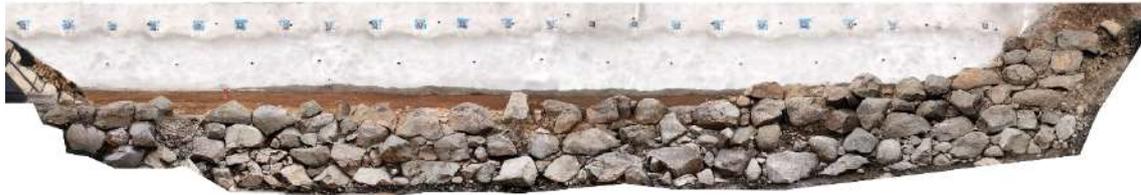
楽屋曲輪南側の石垣

楽屋曲輪南側の石垣については、平成22・23年度に実施した県庁舎耐震化等整備事業（山梨県防災新館建設）に伴う発掘調査〈No.52, 56〉で確認され、築城期の野面積み石垣の上部を江戸時代中期に切石積みで改修されている状況もみられる。また、石垣の解体移設した際に、版築の造成地盤面が確認できた。裏鬼門に位置する本地点からは、線刻された築石が28石認められたが、破壊された築石の存在を考えると相当量の存在が窺い知れる。根石部分からは岩着の場合はそのまま積み上げ、脆弱地盤面には敷石の造成地盤上に赤松材を胴木として用いた状況が確認でき、鉄道の枕木と同様の手法が確認できた。胴木には臍が施され、縄を通して引いてきた様子が窺える。堀底に埋まった状態で流木も認められたため、自然河川を堀に転用した可能性もある。流木の中には、標高の高い場所で見られるツガが含まれていたことが興味深い。

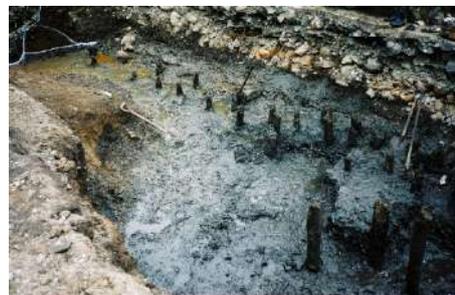
鍛冶曲輪内堀

平成25年度（2013）に甲府駅南口地域修景計画事業に伴い行った確認調査〈No.7〉により、内堀の立ち上がり（外側）に杭列が確認されたほか、平成30年度の甲府城周辺地域活性化実施計画に伴う確認調査〈No.9〉により堀底を検出した。

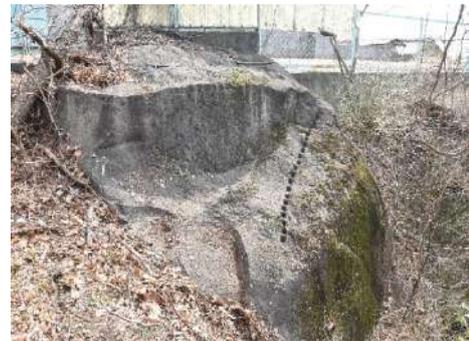
矢穴跡のある安山岩

平成19年度に法務省甲府地方裁判所所長庁舎解体事業に伴い試掘調査を行ったが、湧水のため、限定的な成果にとどまった。採石地点は現在、池となっており、周囲の地盤は割りガラで地盤が形成されていることから、現地でも加工も行っていただようである。加工石材の確認調査では、江戸期の約2寸(5~6cm)の幅の矢穴が入った石材や大正時代以降のルートハンマーの痕跡が確認されるなど、継続的に採石が行われていたことが窺えた。指定地周辺からも矢穴が残る残石も存在しており、広域に採石されていた可能性がある。

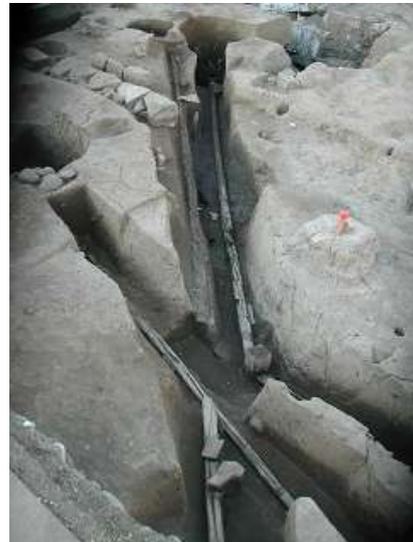
⑦甲府城下町〈No.106〉甲府上水

甲府上水は城下町の整備とほぼ同時の16世紀末の文禄年間（1592～1596）に整備されたといわれ、全国的にも古い段階で整備された上水であり、大正2年（1913）の近代上水道が整備されるまで改修されながら使用されていた。この甲府上水は、甲府市街地西方約5kmの荒川から取水し、途中相川に流入後さらに取水し、暗渠で城下町に引き込まれ、城下町西側の二の堀部分を渡り、旧青沼町で東西方向の「山田町堰」と「八日町堰」の2筋に分かれ武家地及び下府中の町人地に給水された。現在は甲府市丸の内2丁目の甲府信用組合本店と舞鶴小学校の間の幅1～1.5mの南北方向の現状水路は、甲府上水の痕跡である。

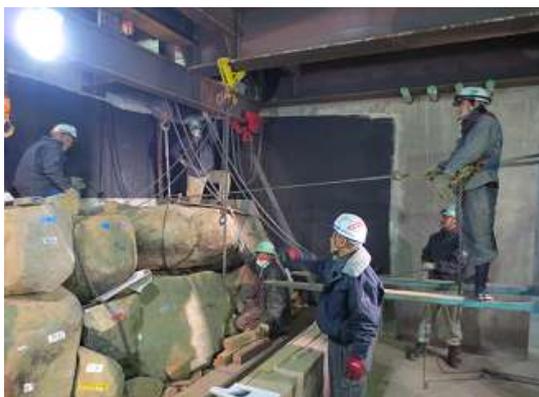
甲府城石垣展示室内に石垣を復元展示

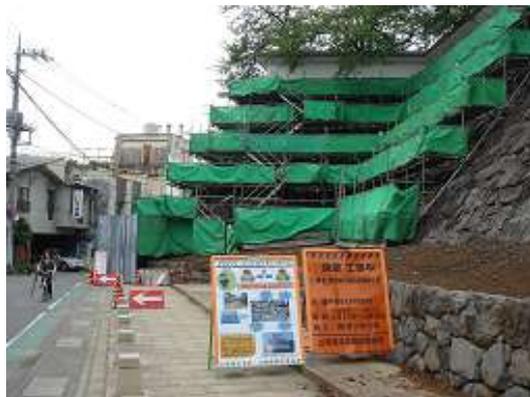
甲府城跡東側石垣の補修工事の状況

石垣維持管理事業では、全石垣の目視点検及び変状ゲージ計測とこの結果に基づいた近接目視による詳細点検及び軽微な補修を行い、これらの記録と維持管理方法の検討を行っている。補修は目視点検の結果により順次石垣を選定し、詳細な点検を行った結果で軽微なものに限り、浮石の除去、叩き締め、剥離除去等を行っている。また変状が見込まれる石垣の築石の約140か所ゲージ計測を定期的に行い、長期的なデータの蓄積と変動の観察を行っている。詳細点検と軽微な補修は、順次継続的に稲荷曲輪外の北側石垣から東側石垣、また曲輪内西石垣に対して実施、その点検結果を記録し、令和2年（2020）現在も実施している。

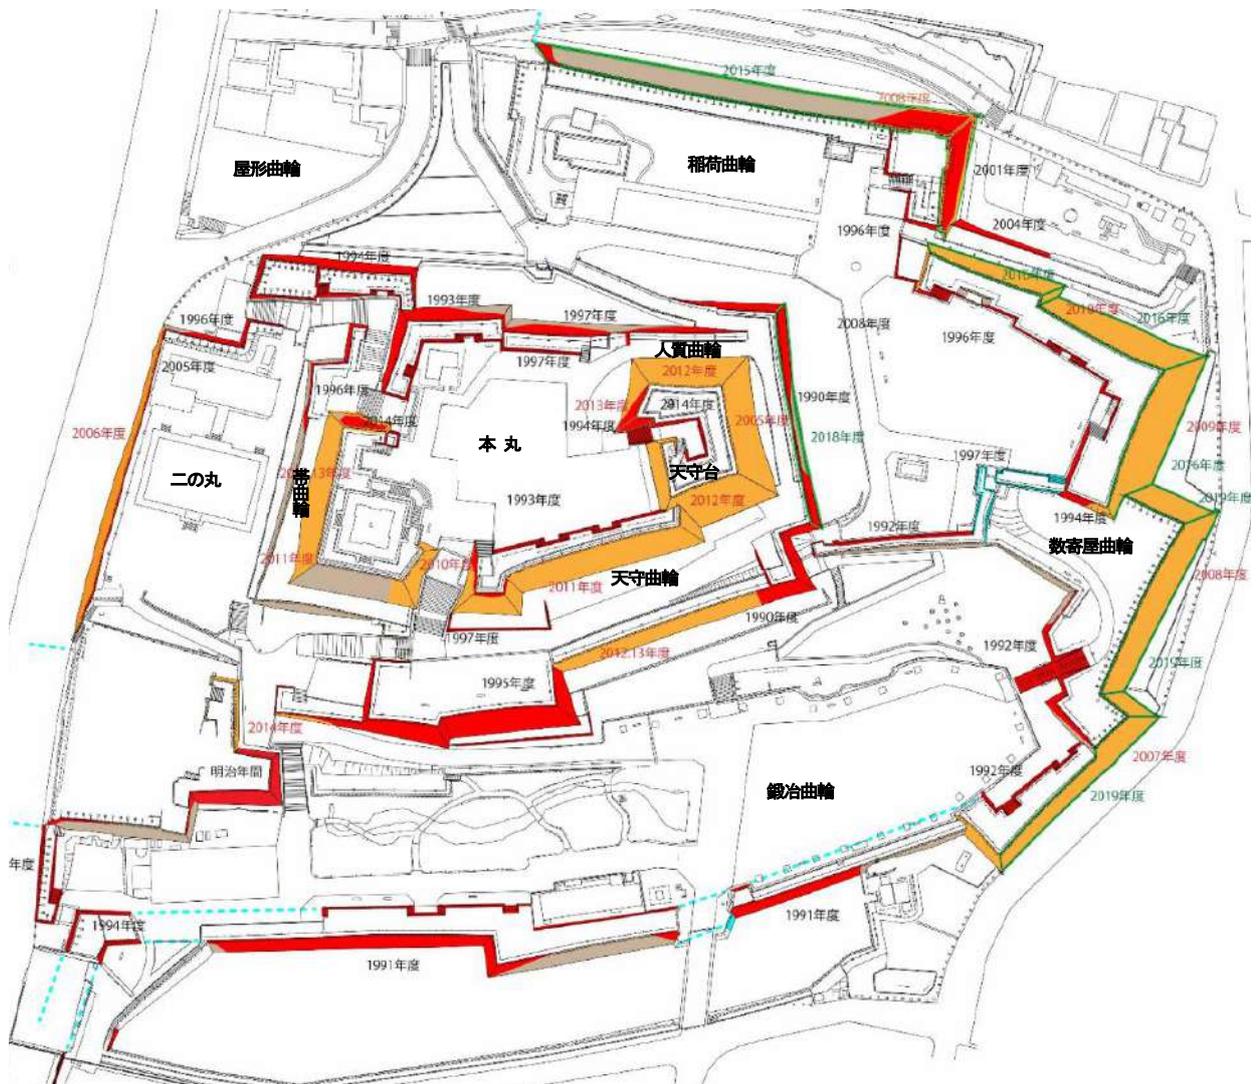
第〇図 石垣整備状況図

- 石垣改修 (解体積直し)
- 石垣補修 (詰石等)
- 維持管理詳細点検
- 復元
- 未改修

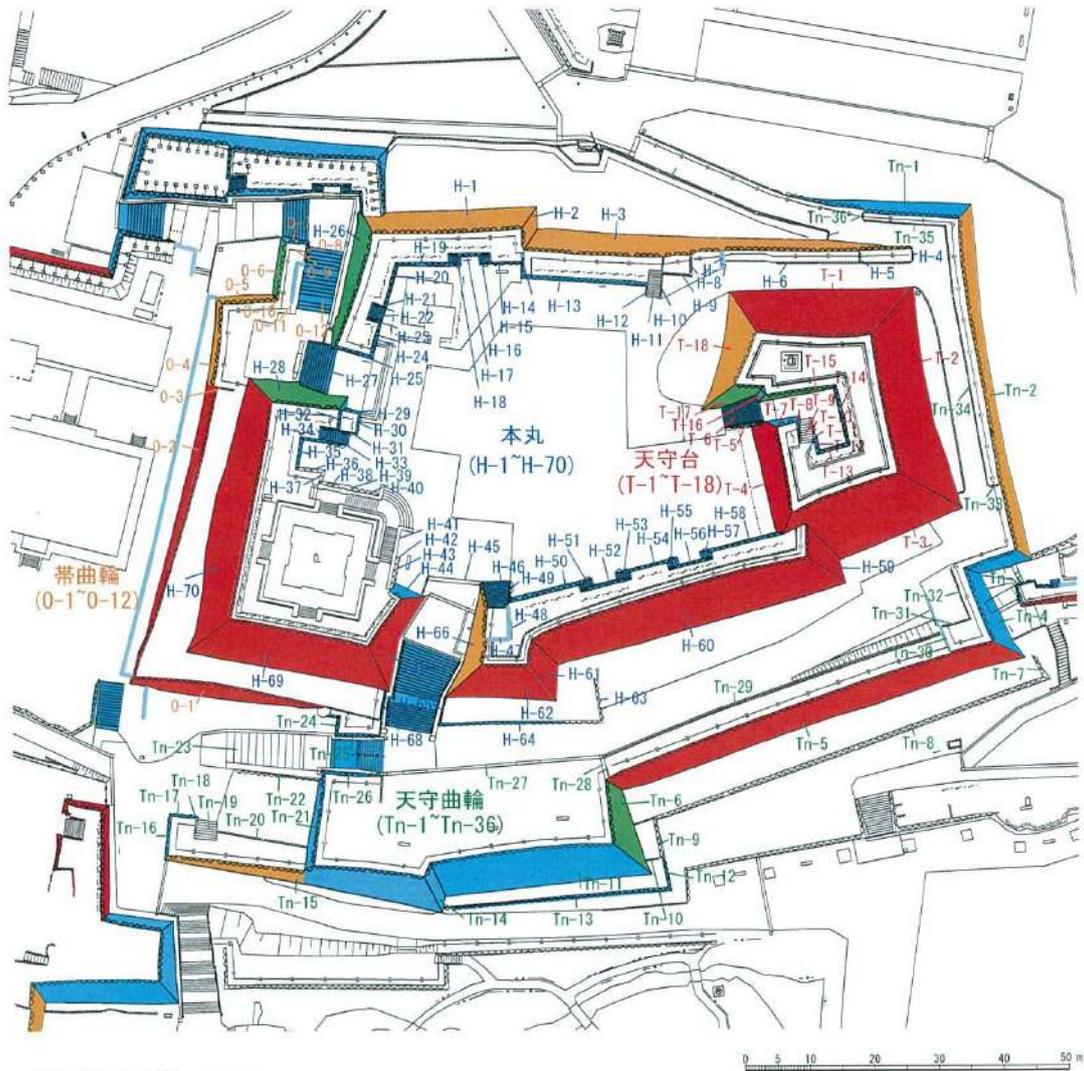
第●図 石垣改変残存率区分図（本丸・天守台・天守曲輪・帯曲輪）

石垣残存率区分

A 75%以上
	B 25%以上
	C 25%以下
	D 解体積み直し

- ※1 図中の石垣番号は「史跡内に存在する石垣の改変状況一覧表」に対応する。
- ※2 石垣残存率は築城期、江戸時代の石垣に対するものである。
- ※3 石垣残存率は各石垣番号毎に示す。

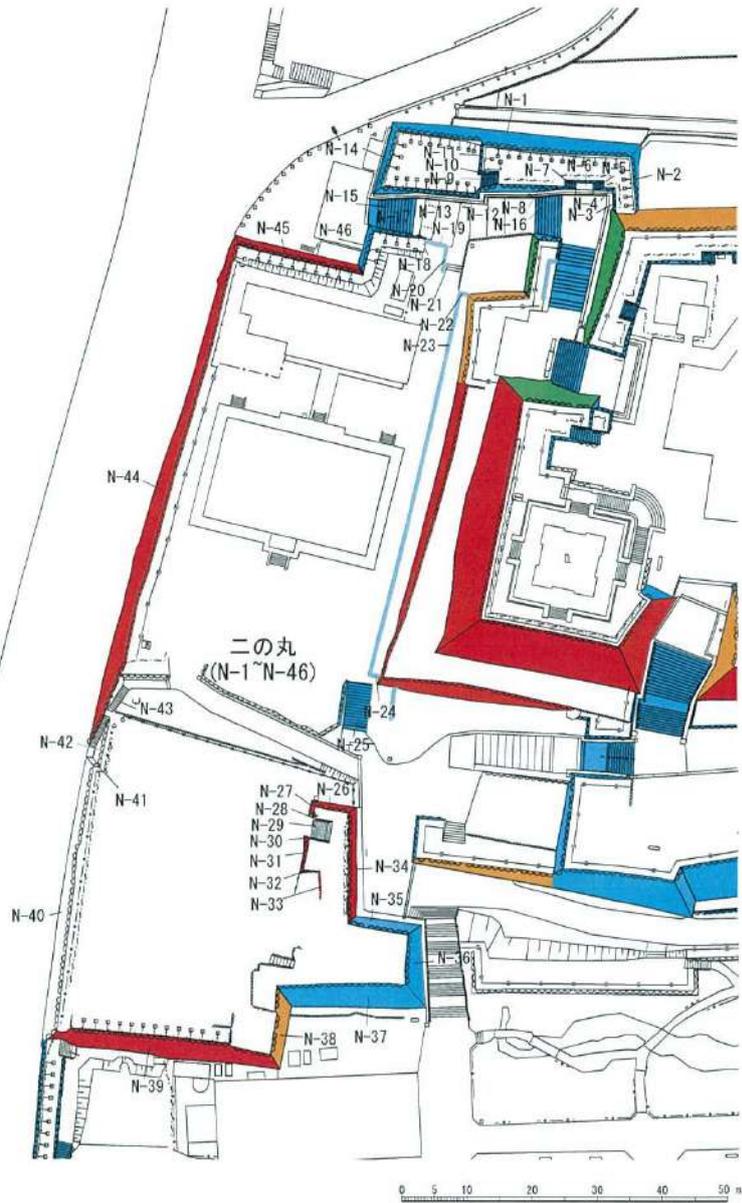
石垣改変残存率区分図（二の丸）

石垣残存率区分

D 解体積み直し

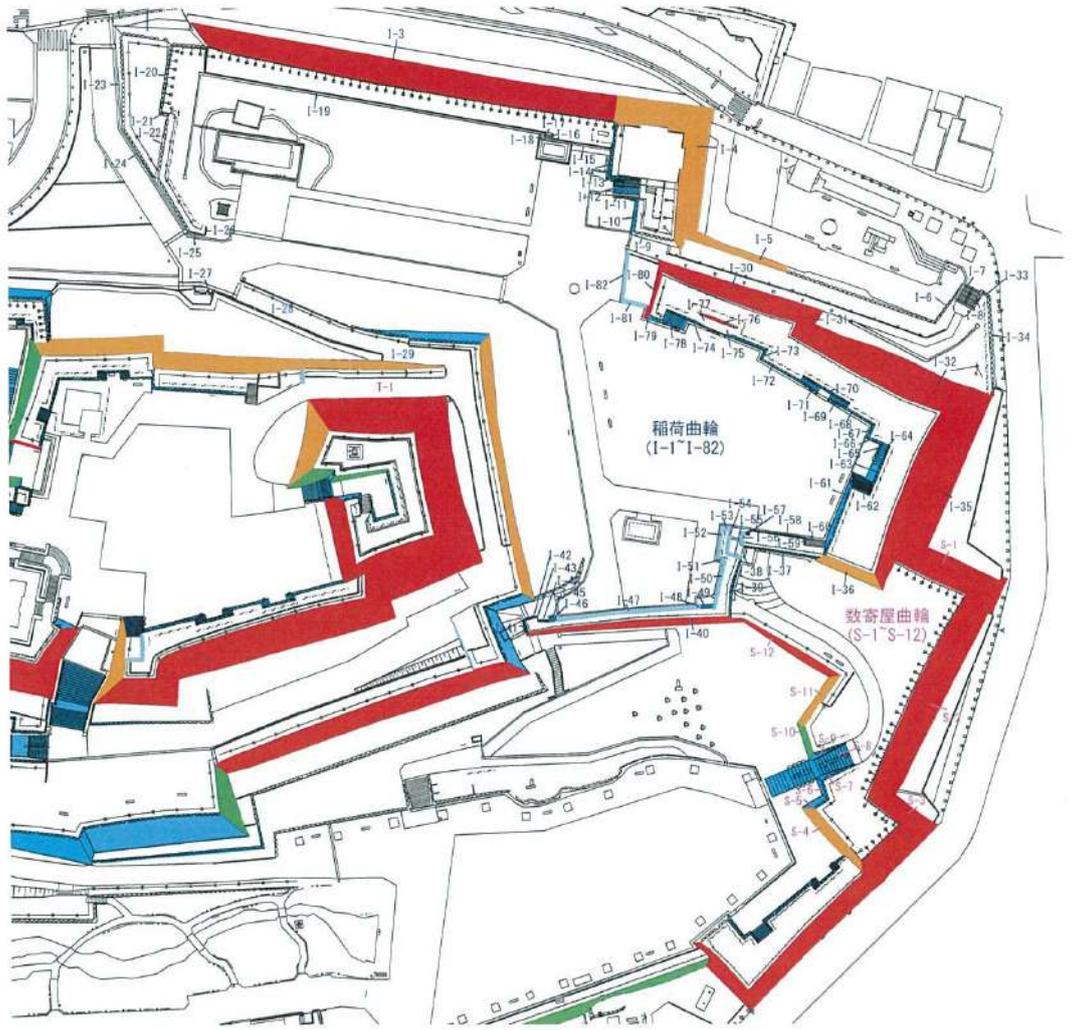
石垣改变残存率区分图（稻荷曲輪・数寄屋曲輪）

石垣残存率区分	
	A 75%以上
	B 25%以上
	C 25%以下
	D 解体積み直し
