## リニア工事掘削土仮置き場(笛吹市境川町)の周辺環境調査結果 及び現地確認の実施について

リニア中央新幹線の架道橋工事現場で発生した有害物質を含む掘削土の取り扱いが不適切であったことを受け、県では2月17日(月)に現地の周辺環境調査を実施。

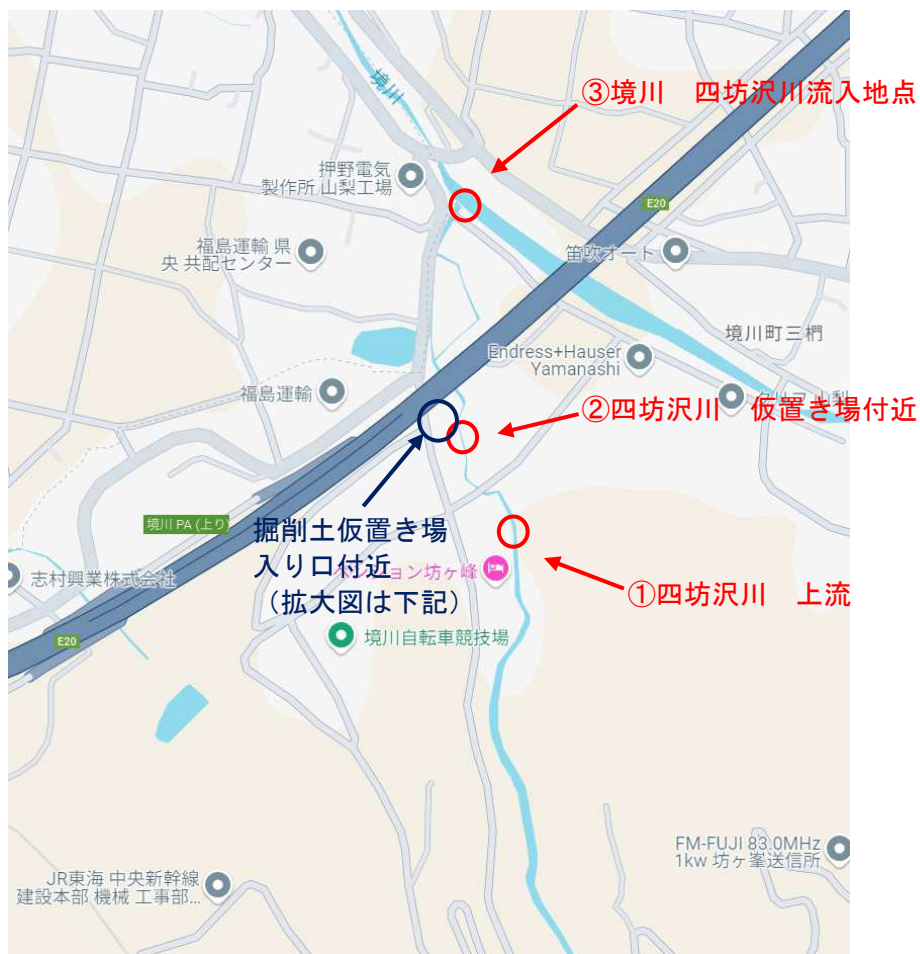
## 調査地点位置図

○掘削土仮置き場の直近河川(四坊沢川(通称))及び境川の水を採水し、鉛濃度を分析。

○調査地点(合計3地点)

四坊沢川(上流及び仮置き場付近)、境川(四坊沢川流入地点)

・水質調査地点の全てで、環境基準値を下回りました。
