広葉樹の森づくり推進事業 モニタリング調査書

調査箇所 ⑬ 山梨市牧丘町杣口山 地内

広葉樹の森づくり推進事業 モニタリング調査

調査箇所 ⑭ 南巨摩郡富士川町平林奥仙重

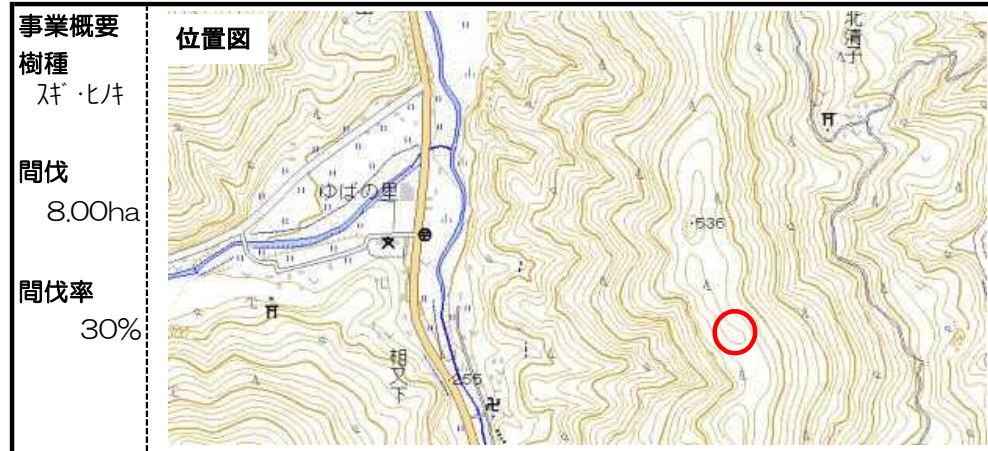
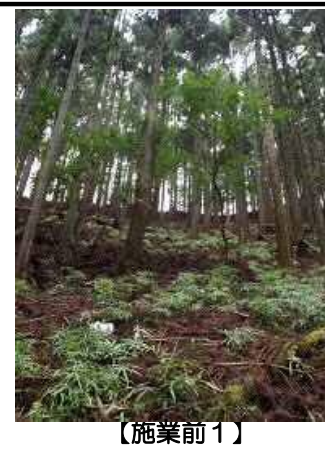
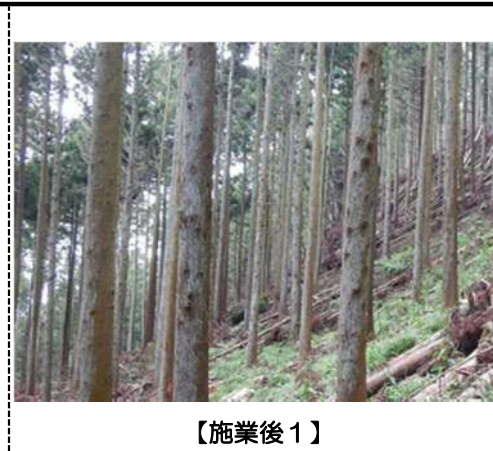
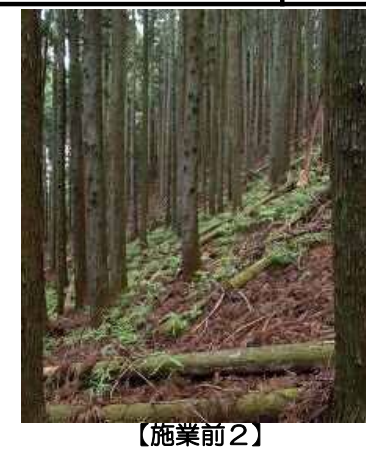
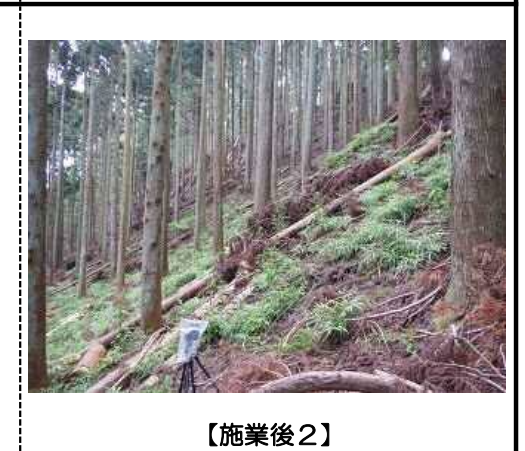
・間伐の実施により、林内が明るくなった。  
・地表面の平均傾斜は31°と比較的急勾配であるが、スギの落葉やシダ類等に覆われており、安定している。

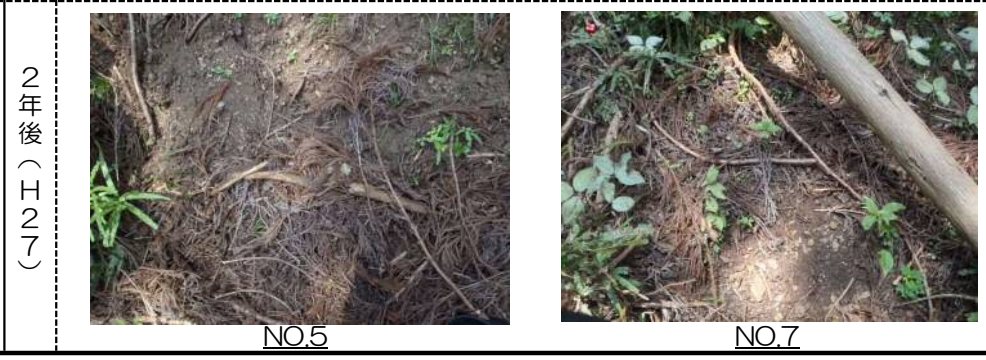
- ・開空度、植被率ともに改善された。
- ・土砂移動量は増加したが、偶発的な落石によるものと思われる。
- ・調査区全体での木本種の発生数も維持されており、今後の針広混交林化が期待される。

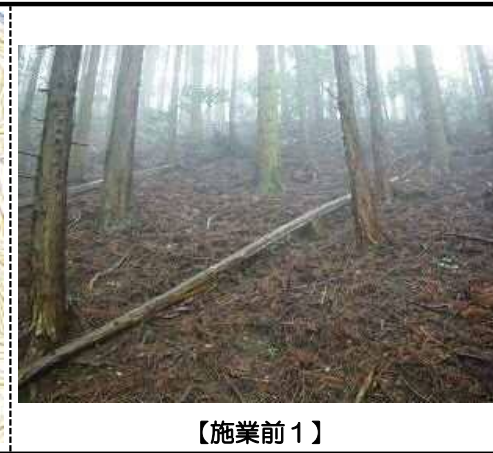
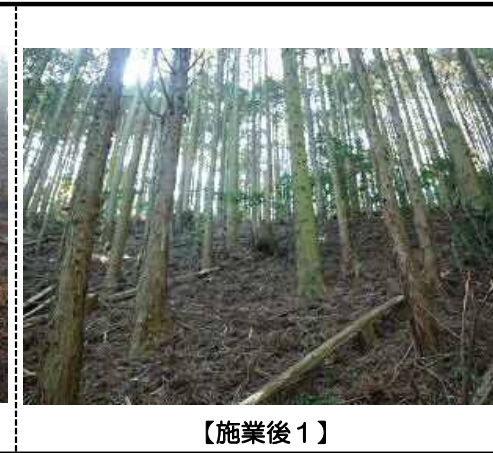
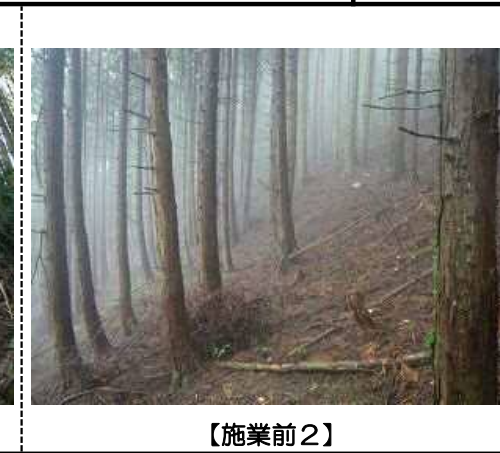
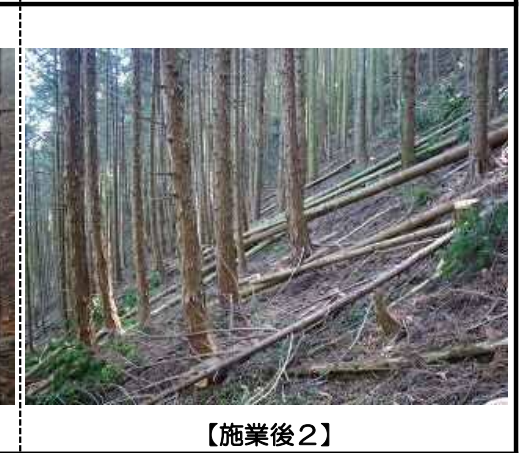
・間伐の結果、林内が明るくなった。  
・地表面の傾斜は 34° と比較的急勾配であるが、スギの落葉が堆積していることもあり、現時点では洗掘等の土砂流出の痕跡は見られない。

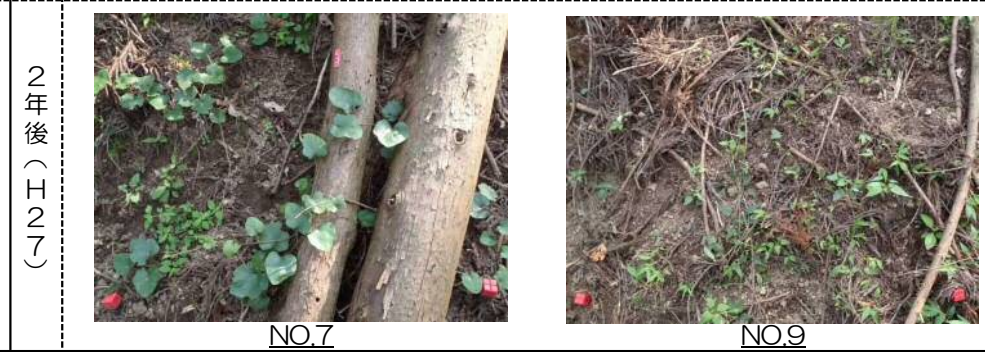
・開空度は若干低下したものの維持されており、植被率も改善し続けている。  
・土砂移動量は増加したものの、地表面に浸食の痕跡等は見られず、比較的安定している。  
・調査区全体での木本種数も増加しており、今後の針広混交林化が期待される。

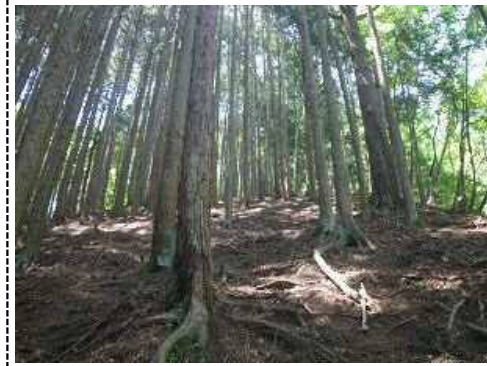
【施業前1】

- 間伐の実施により、林内が明るくなった。
- 地表面の傾斜は35°と急勾配。
- 伐採木が林内に残置されている。
- 腐植層は薄く、表土が露出しているが、安定している。

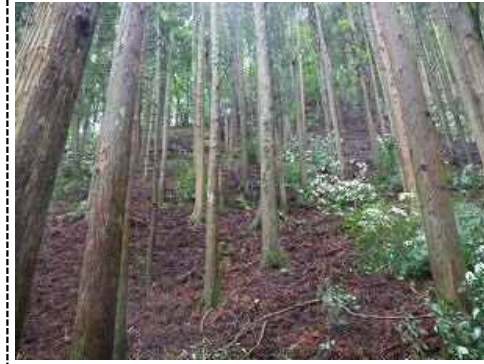
【施業前1】

- 間伐の実施により、林内が明るくなった。
- 地表面の平均傾斜は37°と急勾配。
- 伐採木が林内に集積されている。
- 腐植層は薄く、表土が露出しているが、安定している。

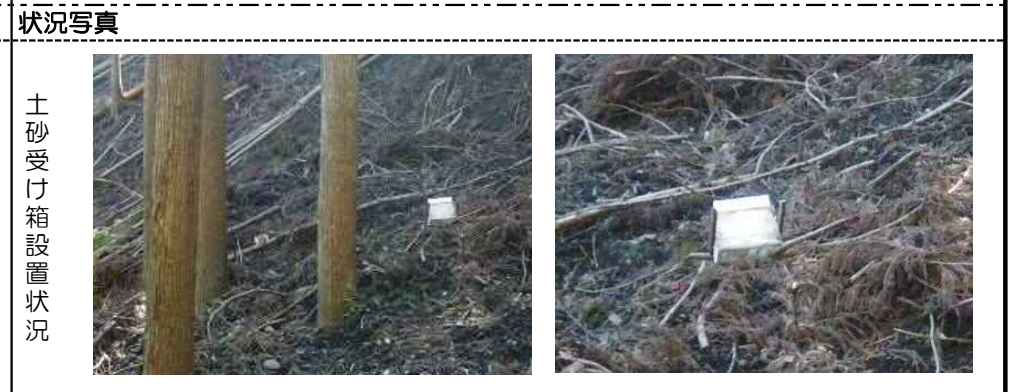
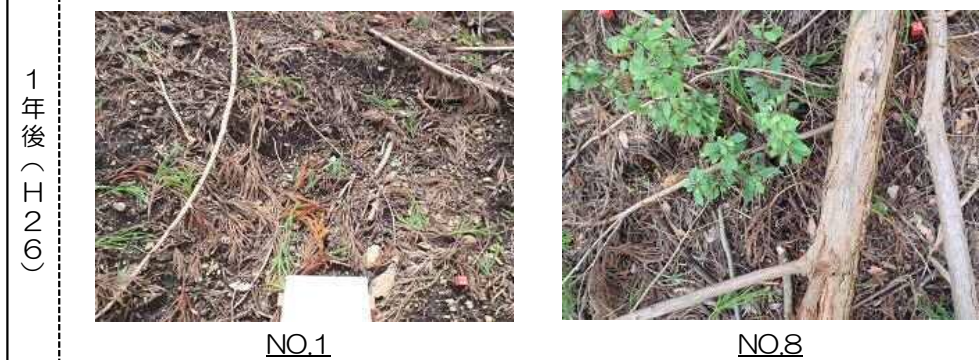
【施業後2】

- ・間伐の結果、林内が明るくなった。
- ・地表面の傾斜は32°と比較的急勾配。
- ・搬出後の残材が林内に置かれた状態になっている。
- ・スギの落葉が厚く堆積していることから、現時点では洗掘等土砂流出の痕跡は見られない。

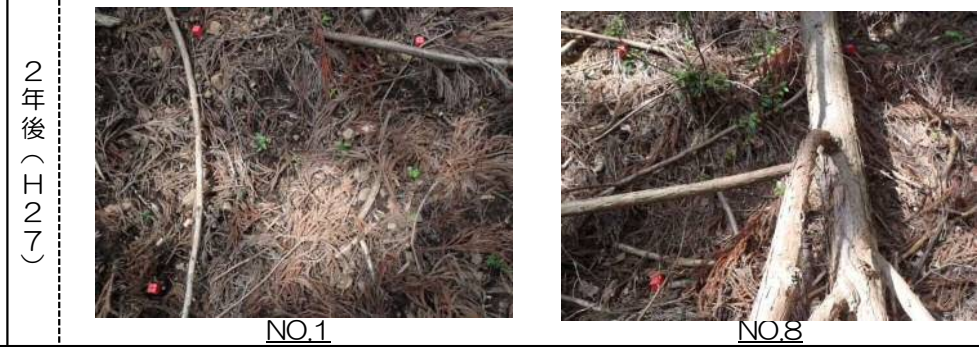
- ・開空度、植被率ともに若干低下した。
- ・土砂の移動量は減少し、表土が浸食を受けた痕跡は見られず、安定している。
- ・調査区全体での木本種数も維持されており、今後の針広混交林化が期待される。
