## 事業効果検証のためのモニタリング調査について

# 事業効果の検証について

広葉樹の森づくり推進事業 モニタリング調査書

広葉樹の森づくり推進事業 モニタリング調査

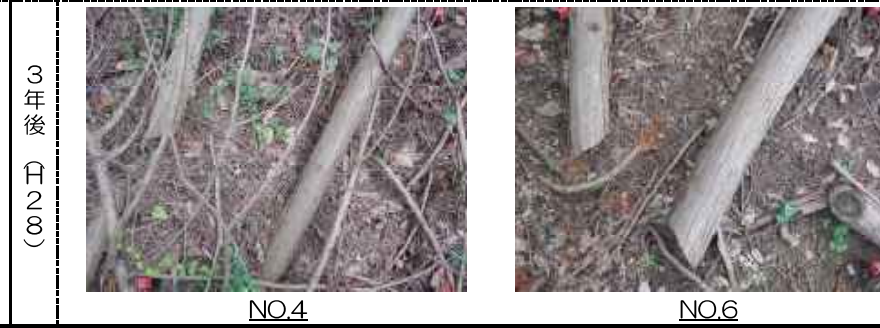
- 間伐の実施により、林内が明るくなった。
- 地表面の平均傾斜は32°と比較的急勾配。
- 伐採木が林内に残置されている。
- 腐植層は薄く、表土が露出しているが、安定している。

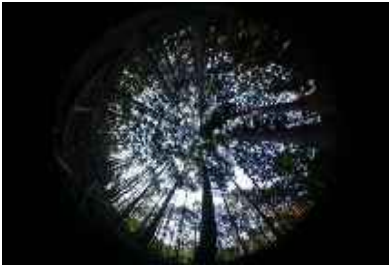
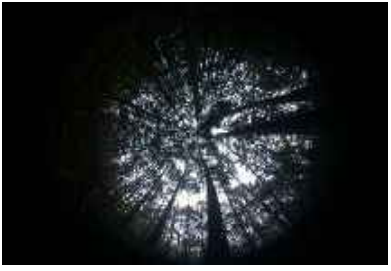
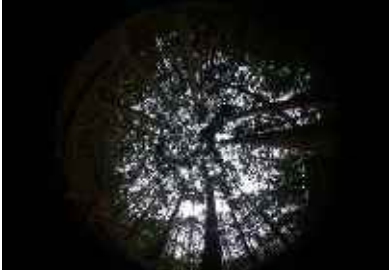
<p>NO.4</p>

- 開空度は間伐後の状態が維持されているが、植被率に大きな変化はみられていない。
- 土壌移動量は減少傾向にあるものの、R4年度に増加した。時間降水量の増加が要因として考えられる。

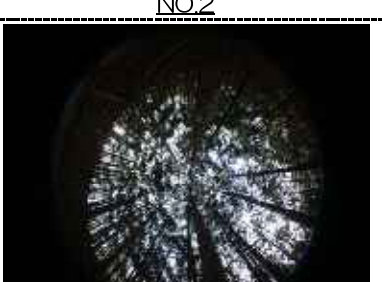
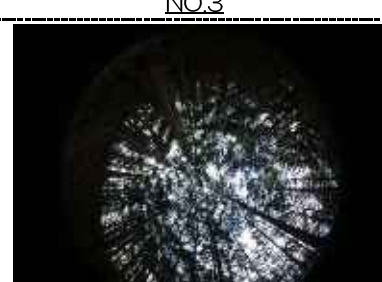
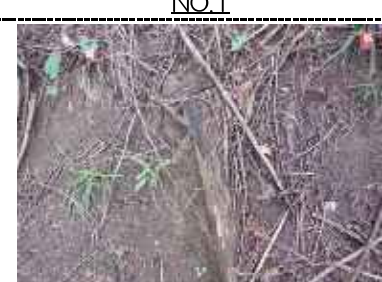
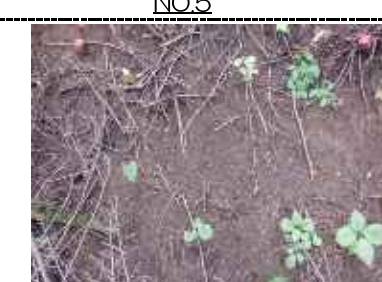
【所見】 <ul style="list-style-type: none"> <li>植被率や木本種数は増加のち減少傾向にある。</li> <li>R4年度に土壌移動量が増加した。時間降水量の増加が要因として考えられる。</li> </ul>

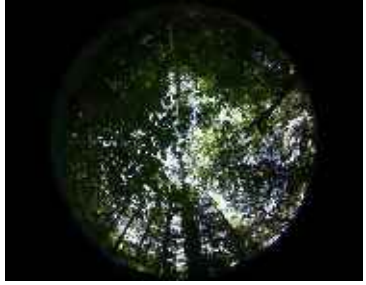
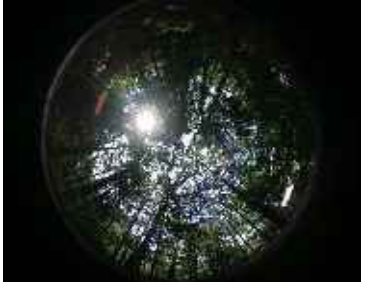
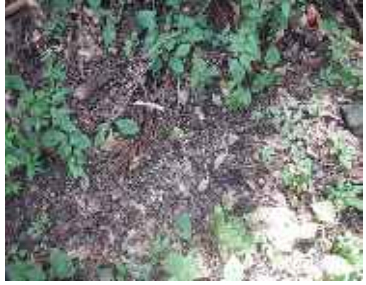
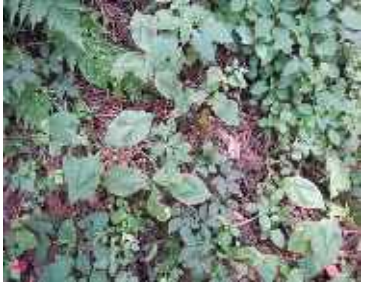
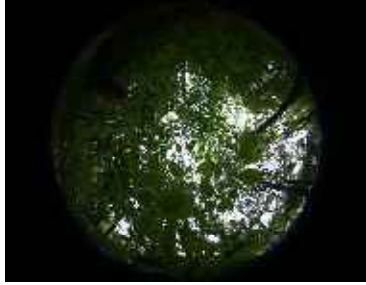
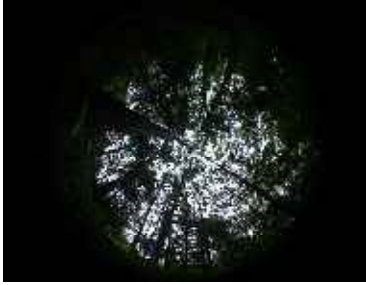
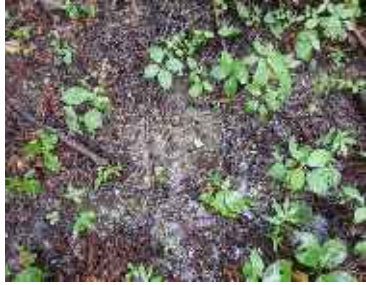
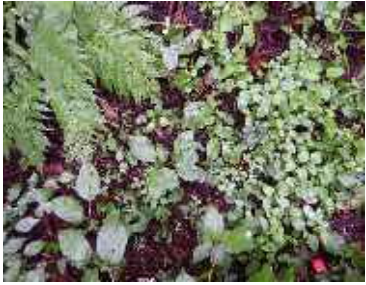
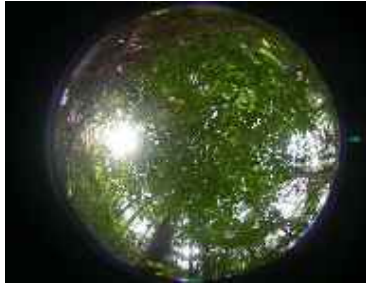
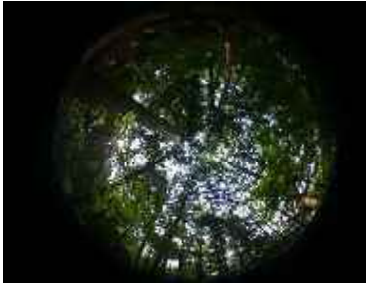
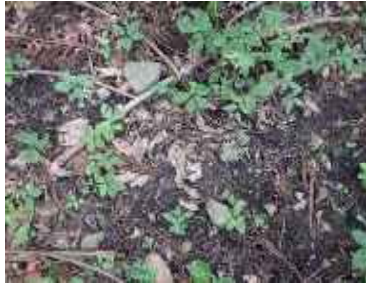
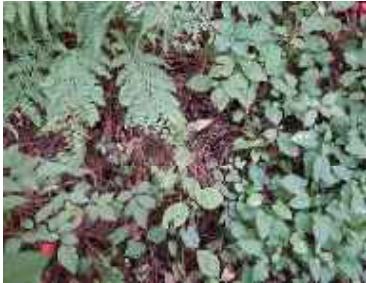
- 植被率の増加傾向は継続している。
- 土壌移動量は、低下した。
- 木本種数の増加が緩慢であるため、今後の推移を注視する必要がある。

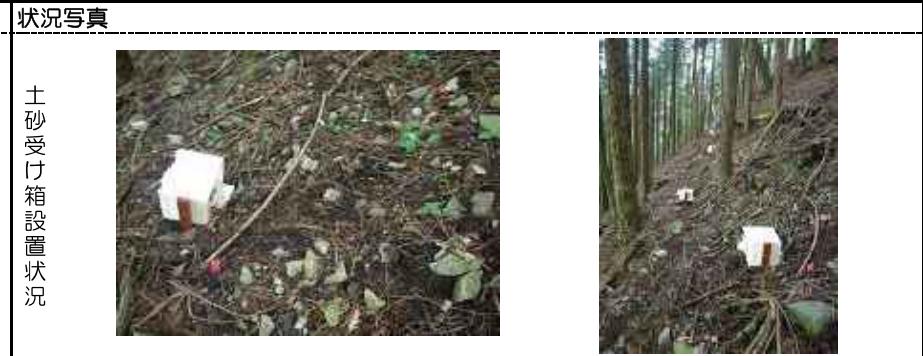
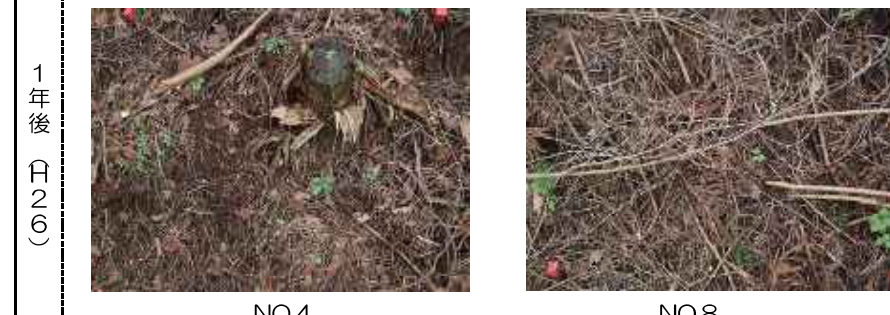
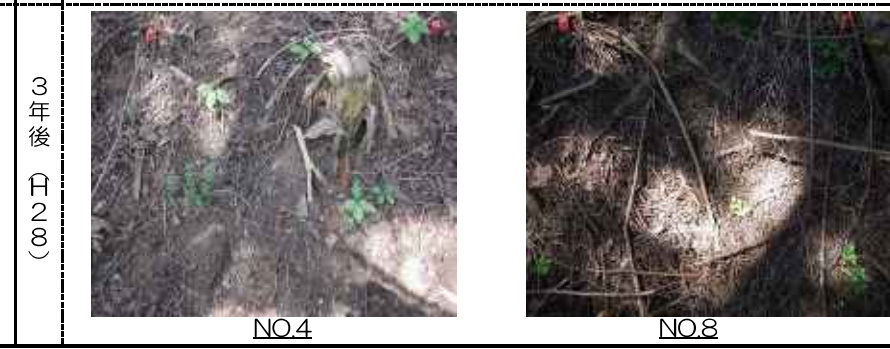
- 間伐の実施により、林内が明るくなった。
- 地表面の平均傾斜は36°と急勾配で、岩碎に覆われている部分が多い。
- 腐植層は薄い。

- 開空度は間伐後の状態から若干上昇しているが、植被率の改善は緩慢である。
- 土壌移動量は間伐実施前程度に減少し、継続している。

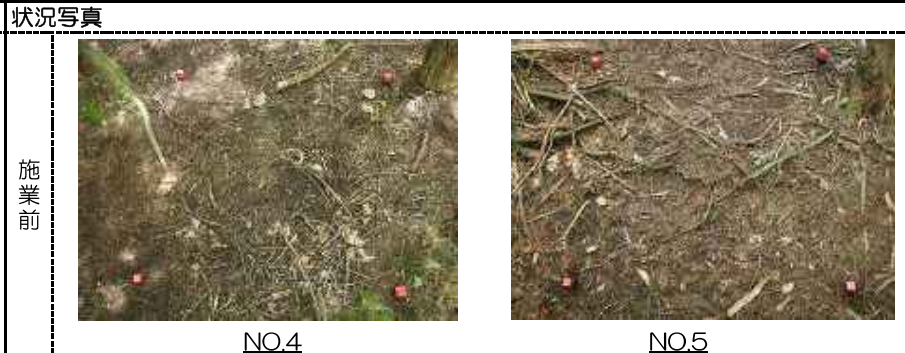
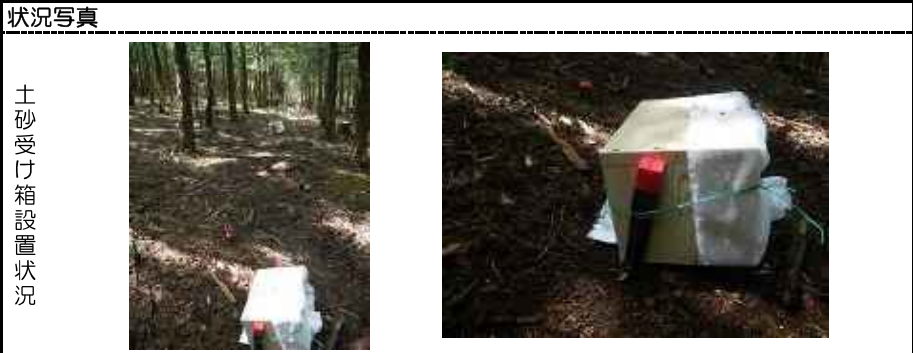
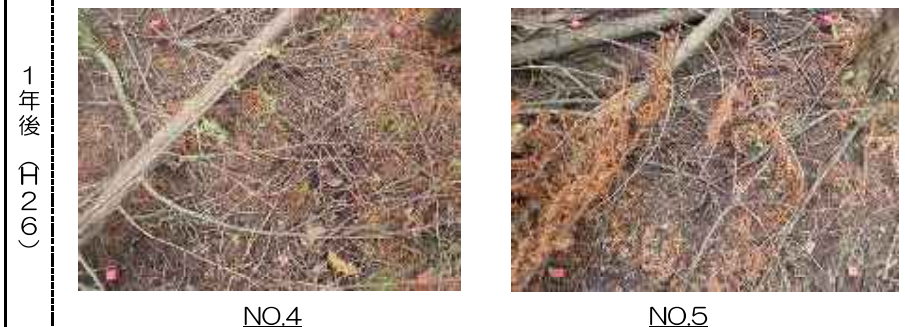
・間伐の結果、林内が明るくなった。  
 ・腐植層は薄く、表土が露出しているが、地表面の平均傾斜が9°とほぼ平坦であるため、土壌流出は見られていない。

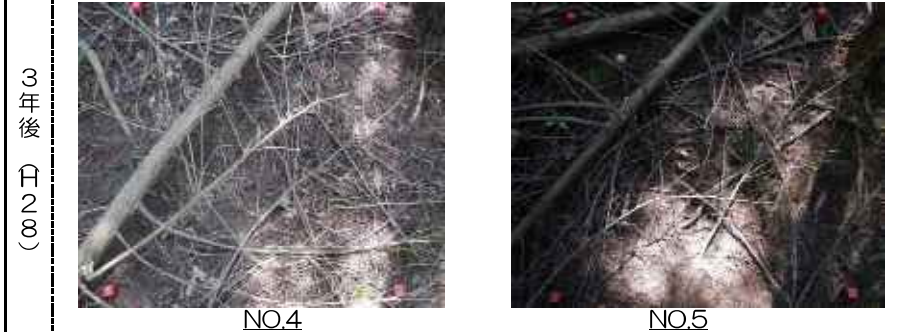
【所見】

・土壌移動量は減少し、緩傾斜地でもあるので表土浸食の形跡は見当たらない。  
 ・植被率の回復が緩慢であるため、今後の推移を注視する必要がある。

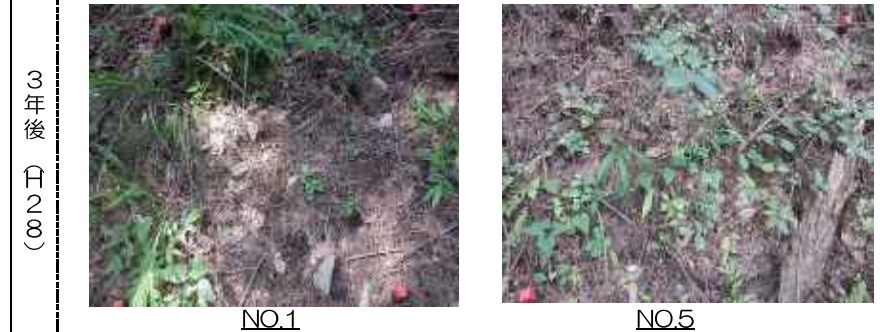
- 間伐の結果、林内がやや明るくなった。
- 地表面の平均傾斜は25°と、比較的緩勾配。
- 搬出後の残材が林内に置かれた状態になっている。
- アカマツの落葉等に表土が覆われている。

- 植被率は増加しているものの、木本種数は横ばい傾向にある。
- 土壌移動量は斜面崩壊により令和2年度に増加したが、減少傾向にある。

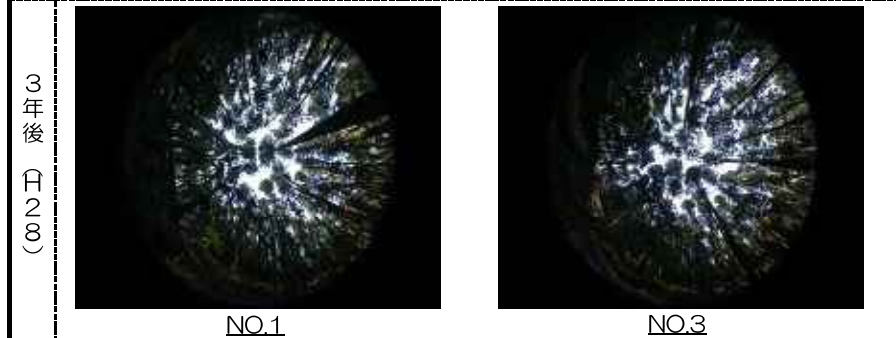
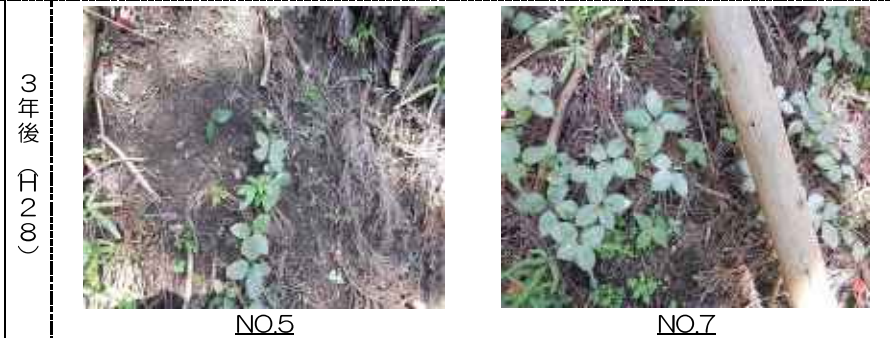
- 間伐の実施により、林内が明るくなった。
- 地表面の平均傾斜は31°と比較的急勾配であるが、スギの落葉やシダ類等に覆われており、安定している。

- 植被率は増加したものの、木本種数の増加は緩慢である。
- 土壌移動量は減少傾向にあるものの、R4年度に増加した。時間降水量の増加が要因として考えられる。

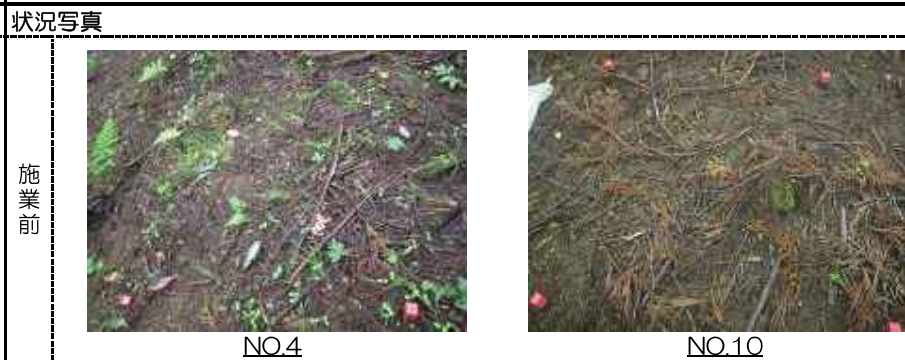
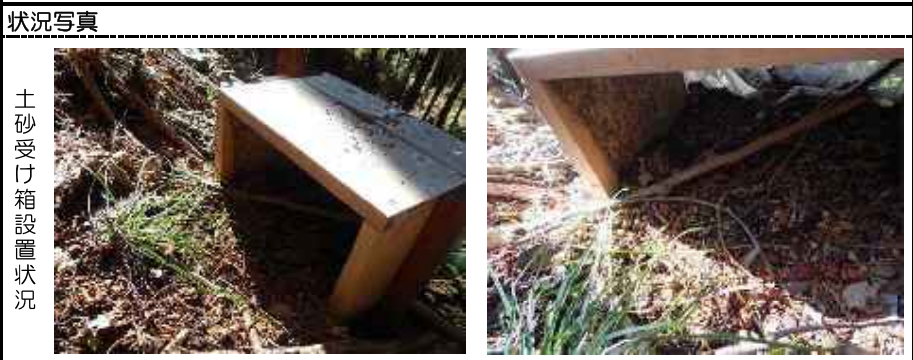
【施業前1】 【施業後1】 【施業前2】 【施業後2】

- ・間伐の実施により、林内が明るくなった。
- ・地表面の平均傾斜は33°と比較的急勾配。
- ・部分的にスギの落葉等に覆われており、林床部は安定している。

- ・植被率は低下したものの、木本種数は維持されていた。
- ・R4年度に土壌移動量が増加した。時間降水量の増加が要因として考えられる。

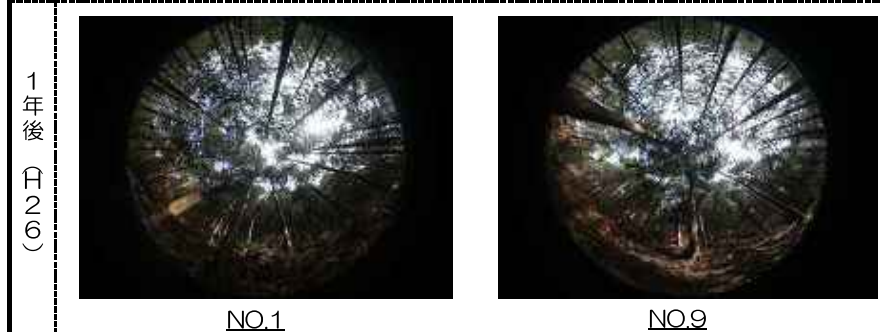
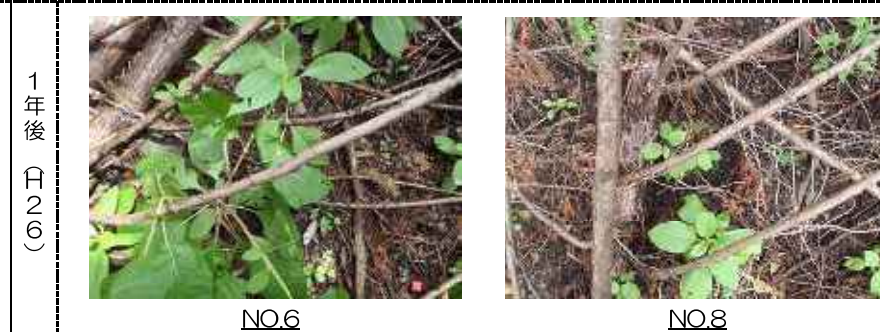
NO.10

- 間伐の実施により、林内が明るくなった。
- 地表面の傾斜は35°と急勾配。
- 伐採木が林内に残置されている。
- 腐植層は薄く、表土が露出しているが、安定している。

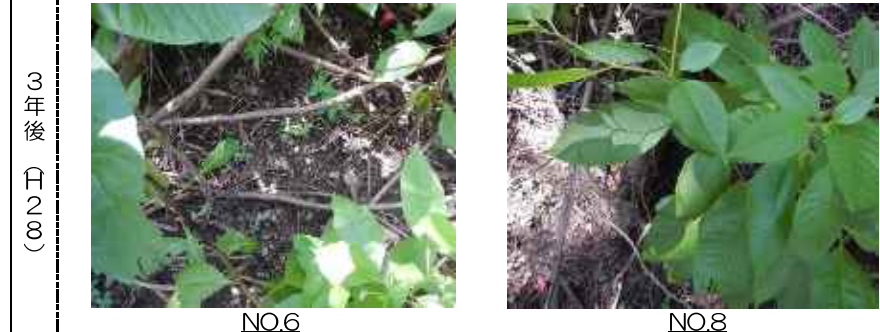
- 開空度は間伐後の状態をほぼ維持していた。
- 植被率は低下し、木本種数の回復も緩慢であることから、今後の推移を注視する必要がある。
- 土壌移動量が多い傾向が見られており、植被率の低下も含めて、今後の推移を注視する必要がある。

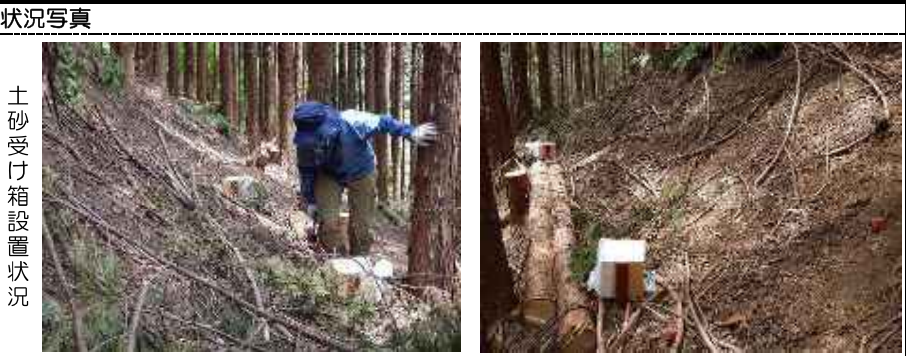
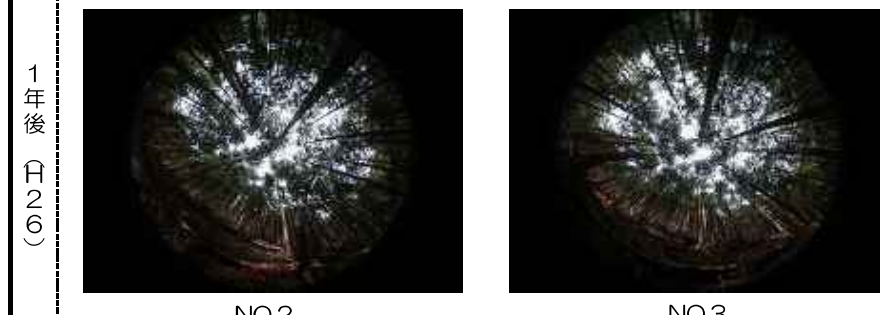
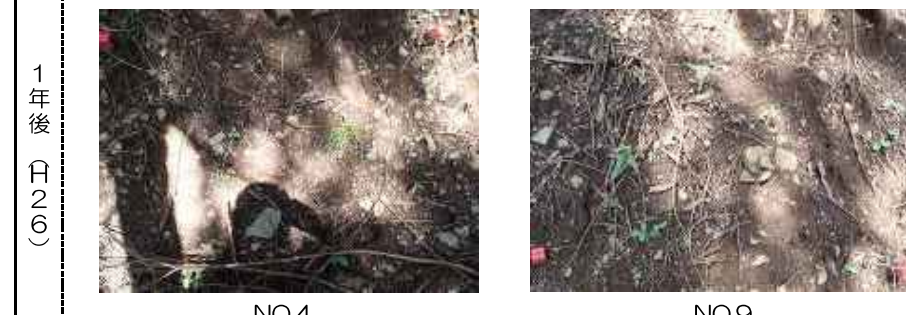
- 間伐の実施により、林内が明るくなった。
- 地表面の平均傾斜は37°と急勾配。
- 伐採木が林内に集積整理されている。
- 腐植層は薄く、表土が露出しているが、安定している。

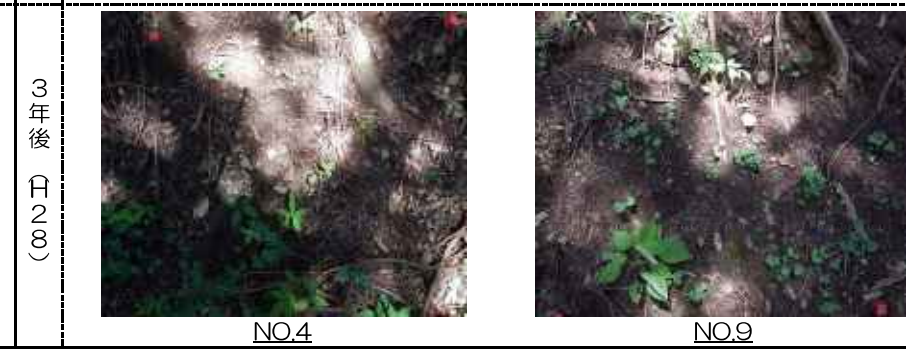
- 開空度は間伐前の状態から増加し、植被率、木本種数ともに増加傾向にある。
- R4年度に土壌移動量が増加した。時間降水量の増加が要因として考えられる。

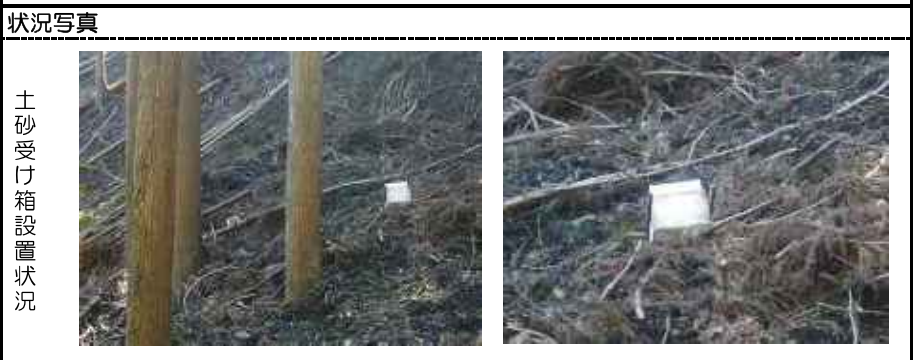
【施業前1】 【施業後1】 【施業前2】 【施業後2】

- 間伐の結果、林内が明るくなった。
- 地表面の傾斜は 32° と比較的急勾配。
- 搬出後の残材が林内に置かれた状態になっている。
- スギの落葉が厚く堆積していることから、現時点では洗掘など土砂流出の形跡は見られない。

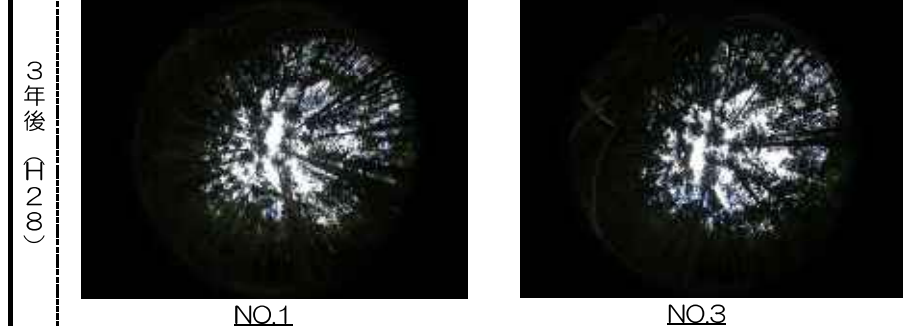
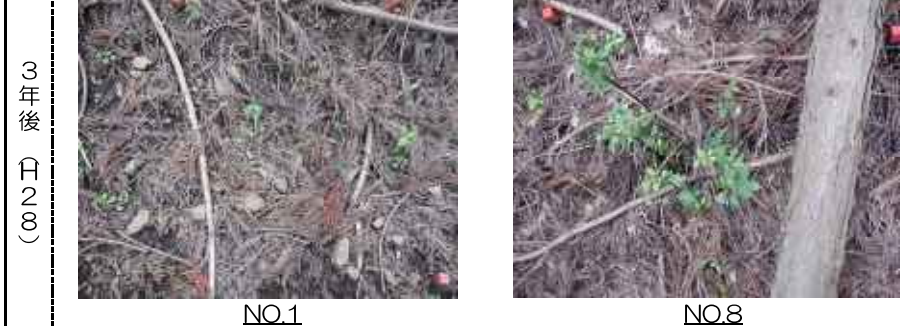
【所見】

- 開空度は低下傾向にあるが、植被率は増加傾向が見られている。
- 土壌移動量は減少し、表土浸食の形跡も見当たらず、安定している。
